Zeitschrift:	Schweizerische Bauzeitung
Herausgeber:	Verlags-AG der akademischen technischen Vereine
Band:	65/66 (1915)
Heft:	8
Artikel:	Ueber Blitzschäden auf der meteorologischen Station am Säntisgipfel
Autor:	Schweizerische Meteorologische Zentralanstalt / r.
DOI:	https://doi.org/10.5169/seals-32194

Eine gefahrlose metallische Röntgenröhre.¹⁾

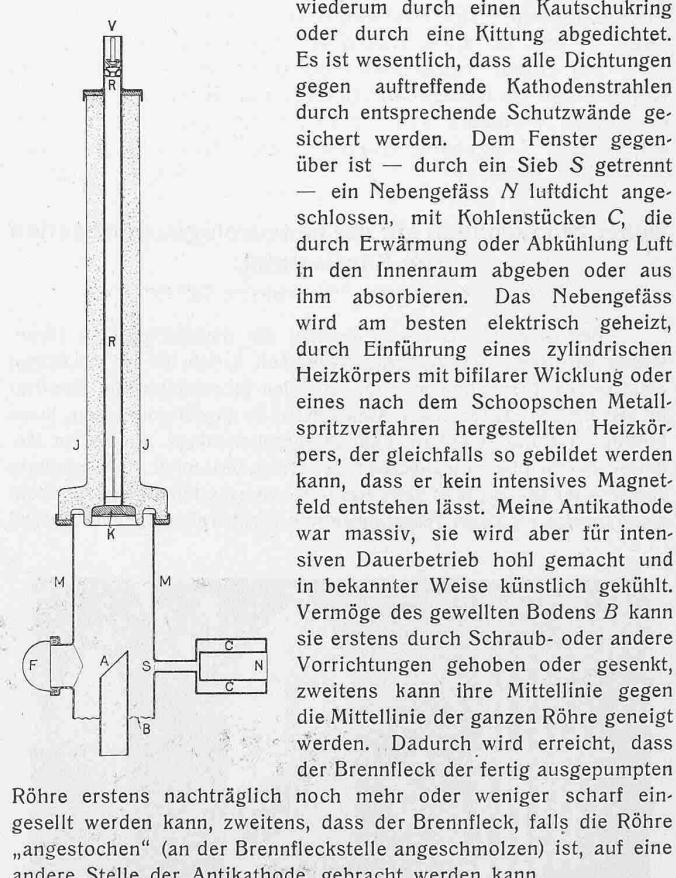
Meine Röntgenröhre ist in der Abbildung schematisch dargestellt. Auf ein Metallgehäuse *M* (bei meiner Versuchsröhre Messing) ist ein Hochspannungsisolator *J* aus Porzellan gestellt, der an seiner Berührungsfläche mit dem Metallgehäuse durch einen Kautschukring oder durch eine leicht lösbare Kittung (bei meiner Versuchsröhre Siegellack) luftdicht verbunden ist. Durch das hohle Innere des Hochspannungsisolators geht ein kräftiges Metallrohr *R* (Kupfer), das sich oben auf den oberen Rand des Hochspannungsisolators stützt und hier gleichfalls mit einem Kautschukring oder durch eine leicht lösbare Kittung abgedichtet ist; dieses Rohr ist unten aufgeschlitzt und trägt hier die Kathode *K*, die einen eigens für sie vorgesehenen Hohlraum im Hochspannungsisolator derart ausfüllt, dass nur aus der konkaven kugelförmigen Kathodenoberfläche Kathodenstrahlen austreten können; alle übrigen Oberflächen der Kathode liegen dem Porzellanisolator unmittelbar an. Das ganze Metallgehäuse dient als Anode und kann zum Schutze der bei der Röhre befindlichen Personen geerdet werden. In der Mitte des Bodens des Metallgehäuses, der bei meinen Versuchen aus kräftigem Messingblech bestand, der aber auch aus kreisförmig gewelltem Blech *B* bestehen kann, befindet sich die aus Kupfer hergestellte oben abgeschrägte Antikathode *A*. Die wirksame Antikathodenoberfläche ist durch Auflöten oder Galvanisieren oder nach dem Schoopschen Metallspritzverfahren mit einer Schicht eines Metalls von hohem Atomgewicht überzogen. Der Antikathode gegenüber hat das Metallgehäuse eine Aussparung, die von einem dünnwandigen Fenster *F*, aus für Röntgenstrahlen leicht durchlässigem Material wie Glas oder Aluminium, bedeckt wird. Dieses Fenster wird wiederum durch einen Kautschukring oder durch eine Kittung abgedichtet. Es ist wesentlich, dass alle Dichtungen gegen auftreffende Kathodenstrahlen durch entsprechende Schutzwände gesichert werden. Dem Fenster gegenüber ist — durch ein Sieb *S* getrennt — ein Nebengefäß *N* luftdicht angeschlossen, mit Kohlenstücken *C*, die durch Erwärmung oder Abkühlung Luft in den Innenraum abgeben oder aus ihm absorbieren. Das Nebengefäß wird am besten elektrisch geheizt, durch Einführung eines zylindrischen Heizkörpers mit bifilarer Wicklung oder eines nach dem Schoopschen Metallspritzverfahren hergestellten Heizkörpers, der gleichfalls so gebildet werden kann, dass er kein intensives Magnetfeld entstehen lässt. Meine Antikathode war massiv, sie wird aber für intensiven Dauerbetrieb hohl gemacht und in bekannter Weise künstlich gekühlt. Vermöge des gewellten Bodens *B* kann sie erstens durch Schraub- oder andere Vorrichtungen gehoben oder gesenkt, zweitens kann ihre Mittellinie gegen die Mittellinie der ganzen Röhre geneigt werden. Dadurch wird erreicht, dass der Brennfleck der fertig ausgepumpten

Röhre erstens nachträglich noch mehr oder weniger scharf eingesetzt werden kann, zweitens, dass der Brennfleck, falls die Röhre „angestochen“ (an der Brennfleckstelle angeschmolzen) ist, auf eine andere Stelle der Antikathode gebracht werden kann.

Bei den von mir verwendeten Spannungen war meine Röhre absolut durchschlagsicher: bei zu starker Luftleere in der Röhre schlugen die Funken ausserhalb der Röhre zwischen Anode und Kathode über, ohne die Röhre im mindesten zu beschädigen. Da der Hochspannungsisolator beliebig lang, z. B. 1 m lang und noch länger, ausserdem auch von fast beliebiger Wandstärke hergestellt werden kann, muss es mit meiner Röhre gelingen, die höchsten technisch herstellbaren Spannungen auszuhalten und also auch die härtesten Röntgenstrahlen zu liefern.

Stellt man das Kathodenstück *K* aus hitzebeständigem Isoliermaterial, wie etwa Magnesia her, derart, dass die Hohlkugelfläche nach dem Schoopschen Metallspritzverfahren mit einem schwer schmelzbaren, dünnen Metallüberzug, z. B. mit Wolfram, versehen
