Zeitschrift:	Schweizerische Bauzeitung
Herausgeber:	Verlags-AG der akademischen technischen Vereine
Band:	65/66 (1915)
Heft:	10
Artikel:	Der Tenango-Damm des Wasserkraftwerks Nexaca in Mexico
Autor:	Hugentobler, W.
DOI:	https://doi.org/10.5169/seals-32199

Der Tenango-Damm des Wasserkraftwerks Necaxa in Mexiko

von Ingenieur W. Hugentobler in St. Gallen.

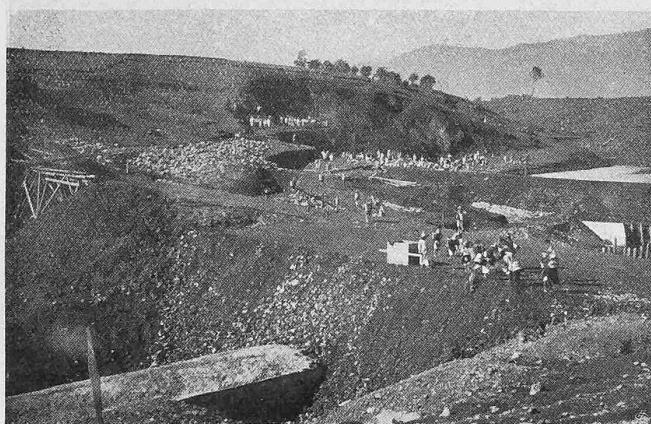
Abb. 8. Materialtransport mit Rollbahn (links) und Körben (rechts).

Das Material für den oberen Dammfuss lieferte ein dem Damm vorgelagerter Hügel, bestehend aus schwerer Erde, Lehm und verwittertem Fels; es wurde teils mit Rollbahn, teils von Hand in Körben getragen, eingebracht (Abbildung 8). Die Steine für den untern Dammfuss, den eigentlichen Steindamm, wurden anfänglich im Flussbett, direkt unterhalb des Dammes gebrochen und mit von Maultieren gezogenen Rollwagen zugeführt (Abbildung 8). Da der ganze Lehmkerne des Dammes mit Wasser ein-

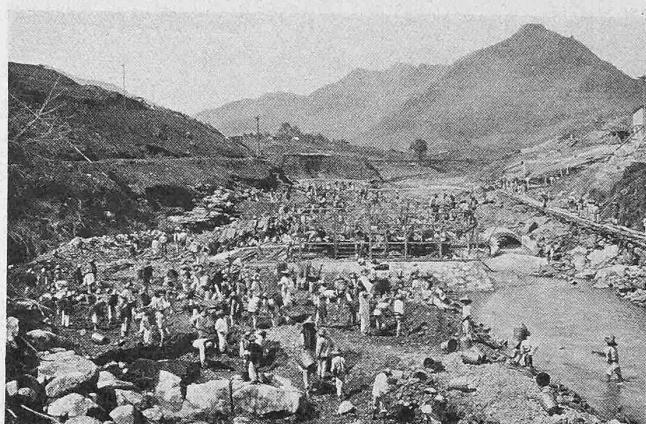
Abb. 10. Baustelle von unten, nach dem Hochwasser im Sept. 1909.

Die Regenzeit des Sommers 1909 setzte mit gehörigen Niederschlägen ein, doch bewältigte der Betonkanal alles ankommende Wasser mit Leichtigkeit. Da brachte aber der September ein furchtbare Hochwasser, wie solches zu dieser Zeit nicht mehr erwartet werden konnte, und dieses sollte dem inzwischen auf 10 m Höhe angeschütteten Damm verhängnisvoll werden. Der grosse Necaxadamm war damals erst zur Hälfte fertig erstellt und das durch ihn angestaute Wasser stieg auf eine Höhe, die ihm gefährlich zu werden drohte. Da man eine Ueberflutung des Necaxadamms auf alle Fälle verhindern musste, weil dadurch das ganze Kraftwerk (Druckleitung und Krafthaus) in Gefahr kam, zerstört zu werden, war man gezwungen, den Tunnel, der, wie weiter vorne angedeutet, den Tenangofluss dem Necaxastausee zuleitet, zu schliessen und alles Wasser das Tenangotal hinunterfliessen zu lassen. Dieser Wassermenge, die man auf 85 m³/sek schätzte, war der Betonkanal nicht gewachsen; das Wasser begann sich hinter dem Damm immer höher und höher zu stauen, bis dieser dem Drucke nicht mehr standzuhalten vermochte und durchbrochen wurde. Die grössere Hälfte des oberen Dammfusses, der ganze untere Fuss und das Pumpenhaus wurden weggefegt; die bis auf etwa 4 m über dem Flussbett aufgeführte Kernmauer sowohl als auch die Wasserkammer blieben hin-

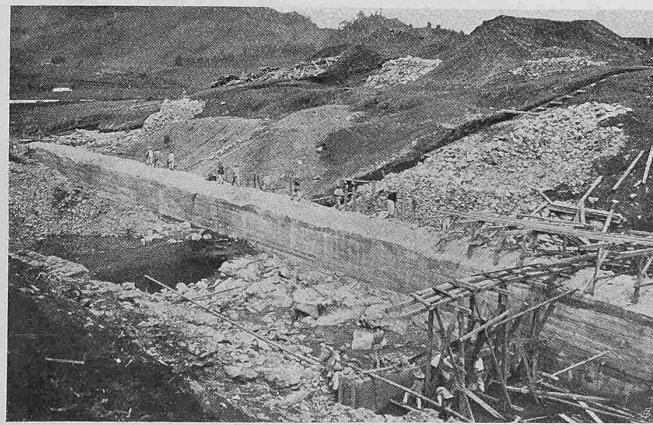
Abb. 7. Provisorischer Ablaufkanal durch den Tenango-Damm.

Im Herbst 1908 wurde mit dem Bau des Hauptdammes begonnen. Vorerst wurde der ganze Baugrund von Humus und vegetabilischen Stoffen befreit, das Flussbett von allem losen Geschiebe gereinigt und der Fels längs der Sohle des Lehmkerne freigelegt. Der Tenango führt in der Trockenzeit sehr wenig Wasser, nur etwa 100 bis 200 l/sec, weil er 15 km oberhalb des Dammes durch einen bereits früher erstellten Tunnel dem Necaxafluss zugeleitet wird. Während der Regenzeit aber sind doch Wassermengen bis zu 30 m³/sek gemessen worden, weshalb ein geschlossener Betonkanal mit einem Durchflussquerschnitt von 5 m² durch den Damm geführt wurde (siehe Abbildung 7). Sofort nach dessen Fertigstellung wurde mit der Anschüttung des Dammes begonnen.

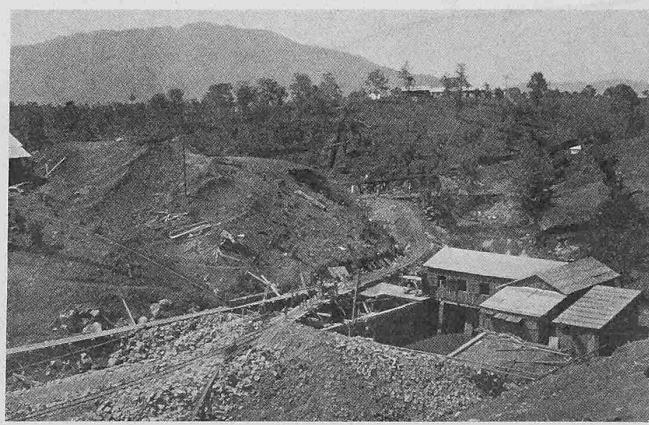
Abb. 9. Reservoir und erstes Pumpenhaus am untern Dammfuss.

geschwemmt werden musste, und für diesen Zweck nur das Wasser des Tenango in Betracht fallen konnte, wurden am untern Fuss des Dammes eine Wasserkammer aus Beton und eine grosse Pumpstation installiert. Das Wasser wurde mit einer 40 cm weiten Rohrleitung direkt oberhalb des Dammes im Flusse gefasst und durch den Betonkanal, in dem das Rohr an der Decke aufgehängt war, dem Pumpenhaus zugeleitet; Abbildung 9 zeigt das Reservoir und das fertig gebaute Pumpenhaus.

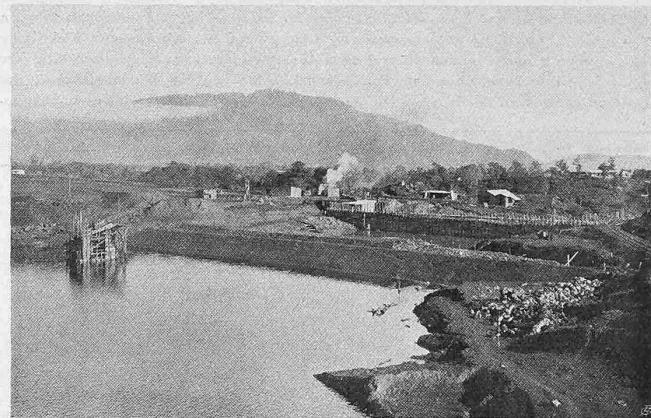
Abb. 14. Wasserseitiger Dammfuss, dahinter eingeschaltete Kernmauer.

Zu diesem Zwecke wurde auf dem rechtsseitigen Hügel hinter dem Damme eine Lehmgrube freigelegt, in dieser ein von der Pumpenstation aus gespeister Hydrant, sog. Monitor, aufgestellt (Abb. 11) und der in Wasser aufgelöste Lehm mittels eines Holzkanals dem Damm zugeleitet. Der Lehm setzte sich dort sehr schnell nieder, und das überschüssige Wasser wurde mittels eines Ueberlaufes im oberen Dammfuss dem Stausee wieder zugeführt. Abbildung 12 gibt ein Bild eines solchen Holzkanals und des eingeschwemmten Lehms. Mit dem Höhersteigen des Lehmkerne wurde auch sukzessive die Betonkernmauer aufgebaut (man verwendete dazu eine Hängebahn, siehe Abbildung 13), bis sie ihre maximale Höhe erreicht hatte; Abbildung 14 zeigt den oberen Dammfuss, den Lehmkerne und die letzte Erhöhung

der Betonkernmauer, noch eingeschalt. Der Lehm im Lehmkerne erhärtete sehr rasch und nach dem Abfliessen des Wassers war es jeweilen ein Leichtes, die Holzrinne wegzunehmen und auf ein neues, höheres Gerüst aufzusetzen.

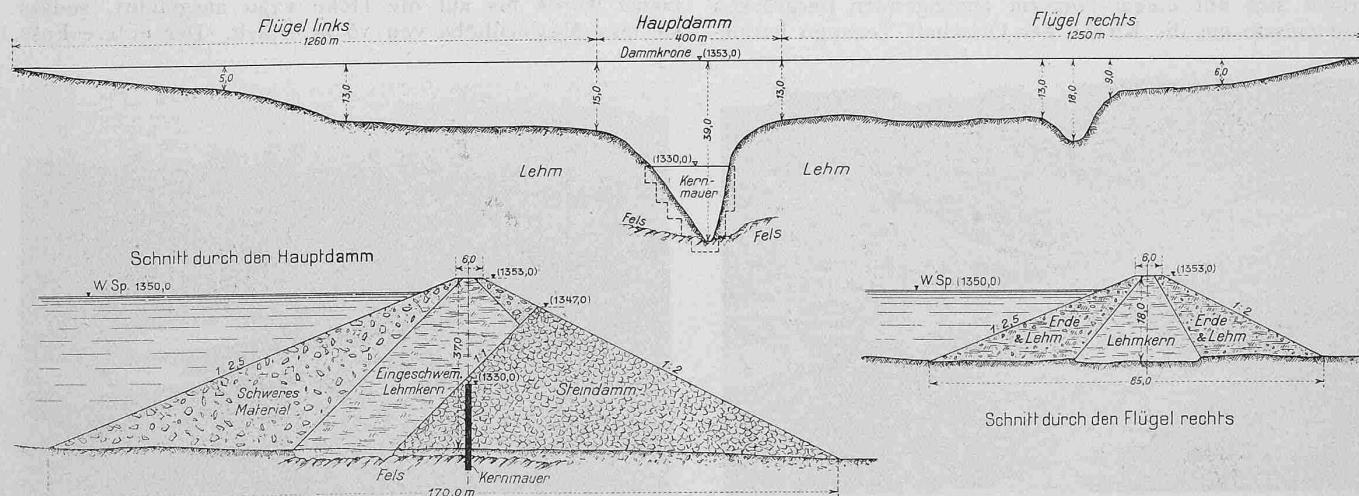
Abb. 6. Tenango-Damm in Mexiko. Längsprofil des Dammes (Längen 1:15000, Höhen 1:1500) und Normalprofile 1:1500.

des Hauptdammes war als reiner Steindamm vorgesehen, mit einem Anzug aussen von 1:2 und innen von 1:1; der obere Fuss sollte als Erddamm, aus schwerer Erde und kiesigem Material ausgeführt werden, mit einem äussern Anzug von 1:2,5 und der mittlere Teil des Dammes als absolut wasserundurchlässiger, flüssig eingeschwemmter Lehmkerne. Die Dammkrone erhielt eine Breite von 6 m und eine Höhenkote von 1353 m ü. M. Abbildung 6 zeigt unter dem Längenprofil die charakteristischen Querschnitte des Dammes.

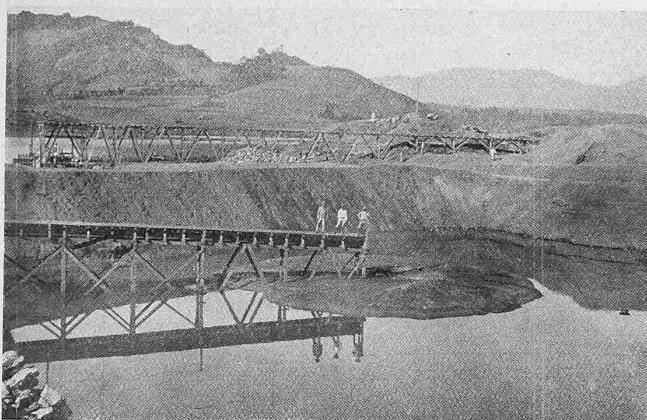
Abb. 12. Lehmkern des Hauptdammes mit Einschwemmkanal.

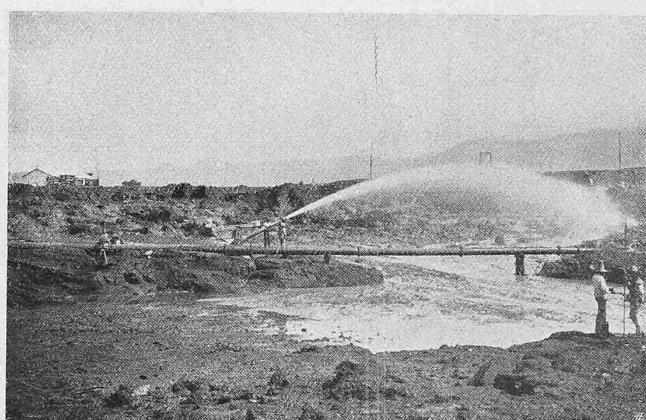
Abb. 11. Lehmgrube mit einem Hydranten in Tätigkeit.

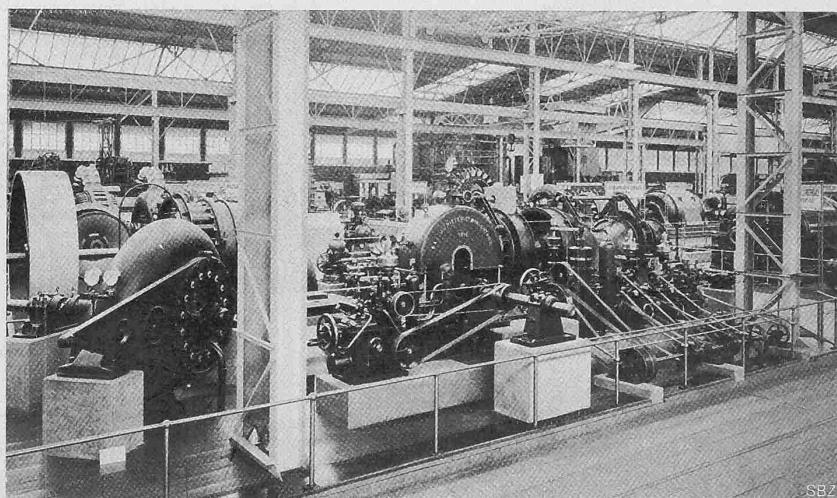
Abb. 65. Ausstellungsstand der A.-G. vorm. Joh. Jak. Rieter & Cie., Winterthur.

Die Abbildung 65 zeigt die ganze Sammlung von Turbinen und Regulatoren im Stand der Firma an der Ausstellung; sie bildet eine Ergänzung der Zusammenstellungen auf den Seiten 125 bis 127 in Nr. 11 vom 12. Sept. 1914 von Band LXIV¹⁾.
