Zeitschrift: Schweizerische Bauzeitung
Herausgeber: Verlags-AG der akademischen technischen Vereine
Band: 67/68 (1916)
Heft: 12

Die Rutschungen am Panama-Kanal.

Anlässlich des am 6. Oktober 1915 erfolgten gewaltigen Erdbebens im Culebra-Einschnitt, der eine z. Z. noch nicht gehobene Sperrung des Kanals zur Folge hatte, ist von dem Präsidenten der Kanal-Kommission, Oberst Goethals, Ende Oktober 1915 ein Bericht erstattet worden, dem wir, nach „Eng. News“, die folgenden, wichtigsten Angaben und Abbildungen entnehmen.

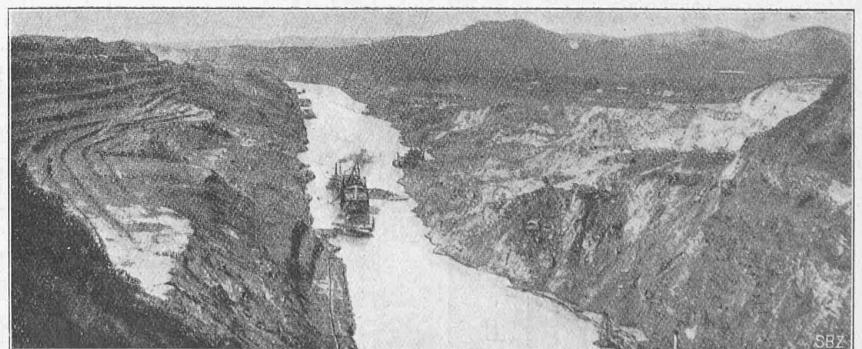
Abb. 2. Blick vom Contractors Hill gegen NW., im Oktober 1914

stufenweise, auf der westlichen Seite mit Böschungsneigungen von 1:2,5 bis 1:4,4 (Abb. 2), auf der östlichen mit solchen von 1:1,5 bis 1:6,5. Dabei wurden in der Zeit vom Januar 1911 bis Dezember 1913 auf den westlichen Anhöhen 6,7 Mill. m^3 , auf den östlichen 5 Mill. m^3 Erde abgetragen. Diese Massregeln hatten jedoch nicht den erhofften Erfolg. In Abbildung 1 sind die zum Teil noch während der Abtragsarbeiten, zum Teil wenige Monate nach deren Beendigung entstandenen Risse angedeutet, die sich bis in 450 m Entfernung von den Kanalufeln und bei Zion Hill (Abb. 4) bis in eine Höhe von 135 m über der Kanalsole erstrecken, während

die Abbildungen 2 und 3 den Umfang der im Oktober 1914 und im August 1915 darauffolgenden Rutschungen erkennen lassen. Der grösste Teil der Erdmassen ist dabei ziemlich gleichmässig nach der Kanalrinne zu abgerutscht, sodass die höheren Abstufungen ihre gegenseitige Lage beibehalten haben und nur die unteren in die Kanalrinne hinausgequetscht wurden. Die
