**Artikel:** Neubau der Thurbücke bei Gütighausen  
**Autor:** Rohn, A.  
**DOI:** <https://doi.org/10.5169/seals-32990>

### Neubau der Thurbrücke bei Gütighausen.

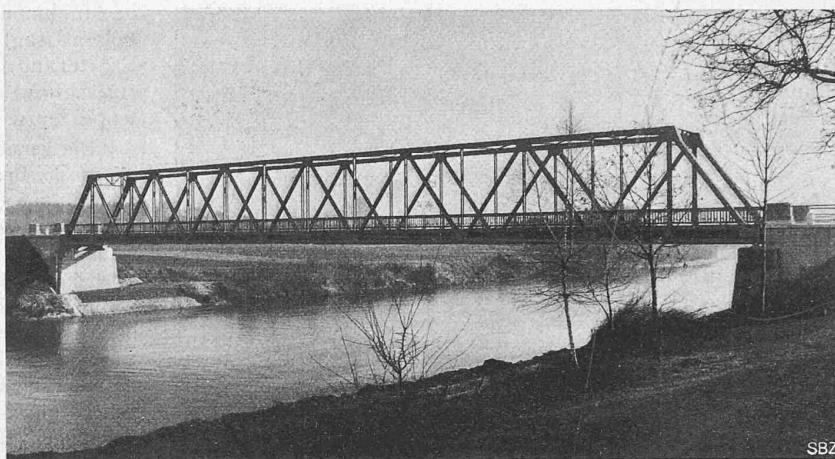
Abb. 1. Die Thurbrücke bei Gütighausen. — A.G. für Eisenbau Löhle & Kern, Zürich.

Abbildung 1 zeigt eine Uebersicht, Abb. 2 und 3 Einzelheiten der neuen, 67,55 m weitgespannten Brücke, die im Frühjahr 1915 anstelle der am 14. Mai 1913 während der Verstärkung eingestürzten Brücke<sup>1)</sup> ausgeführt wurde. In Rücksicht auf die geringe Länge des Ueberbaues, den geringen Verkehr und die Breite der vorhandenen Widerlager ist die Fahrbahn mit 2,50 m, zwischen den Randsteinen gemessen, einspurig ausgebildet. Beidseitige Gehwege von je 0,81 m Breite bezeichnen unter anderem, die Hauptträger gegen Beschmutzung und Verrostung, wie
