Artikel: Einige Erfahrungen im Lehnenbau an der Südrampe der Löttschbergbahn
Autor: Andreae, C.
DOI: <https://doi.org/10.5169/seals-33007>

Einige Erfahrungen im Lehnbau an der Südrampe der Lötschbergbahn.

Von Oberingenieur C. Andreat, Naters.

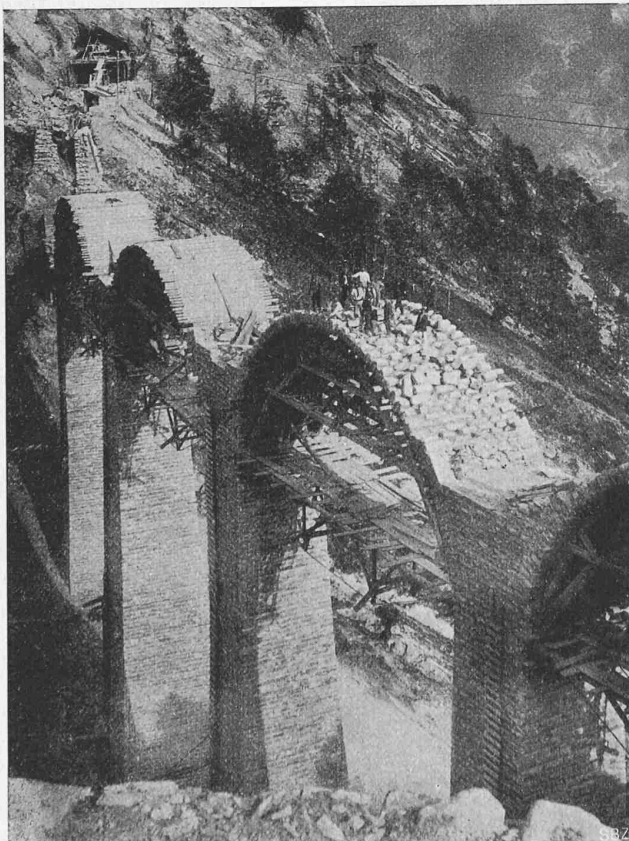
Abb. 21. Lüegelkinn-Viadukt im Bau.

In der Rhonetalstrecke ist der mächtigste Lawinenzug der *Lüegelkinn* (Km. 40,5) kurz unterhalb der Station Hohentenn (auch „Hothen“ geschrieben). Nur selten geht diese Lawine nieder und zwar als nasse Grundlawine. Während der sechsjährigen Bauperiode kam sie nur einmal, am 20. Januar 1910, damals allerdings gewaltig, u. a. eine Dienstbahnbrücke wegweisend. Dieser Zug wird auf einem 50 m hohen Viadukt mit fünf Oeffnungen zu 20 m l. W. überbrückt, der der Lawine freien Durchgang lässt (Abb. 21). Wegen eines kleinen Lawinenzuges musste auch das Portal, Seite Brig des Bietschtaltunnels II ob St. German besonders ausgebildet werden.

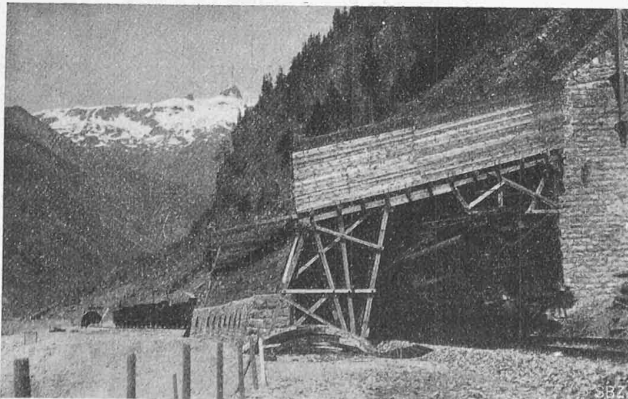
Abb. 34. Prov. Holzgalerie im Stockgraben-Lawinezug.

Ende 1911 wurde das Gewölbe der Galerie, das zu sehr zerrissen und deformiert war, abgetragen. (Abb. 31 und 32). Vorgesehen war eine neue, leichtere Galerie aus armiertem Beton. Um aber vorerst die Wirkung der ausgeführten Sicherungsarbeiten abwarten und beobachten zu können, entschloss sich die Bauleitung, unter Benützung der alten Widerlager, vorerst eine provisorische Galerie aus Holz herzustellen (Abb. 33 und 34) und später erst,

wenn mit Bestimmtheit die Beruhigung des Schuttkegels konstatiert sein wird, ein definitives Bauwerk zu erstellen. Die provisorische Galerie dient nun dem Betriebe und hat bis jetzt keine Bewegung gezeigt.
