Zeitschrift:	Schweizerische Bauzeitung
Herausgeber:	Verlags-AG der akademischen technischen Vereine
Band:	67/68 (1916)
Heft:	13
Artikel:	Der Montageunfall beim Bau der St. Lawrence Brücke bei Quebec am 11.09.1916
Autor:	Rohn, A.
DOI:	https://doi.org/10.5169/seals-33077

Der Montageunfall beim Bau der St. Lawrence-Brücke bei Quebec am 11. September 1916.

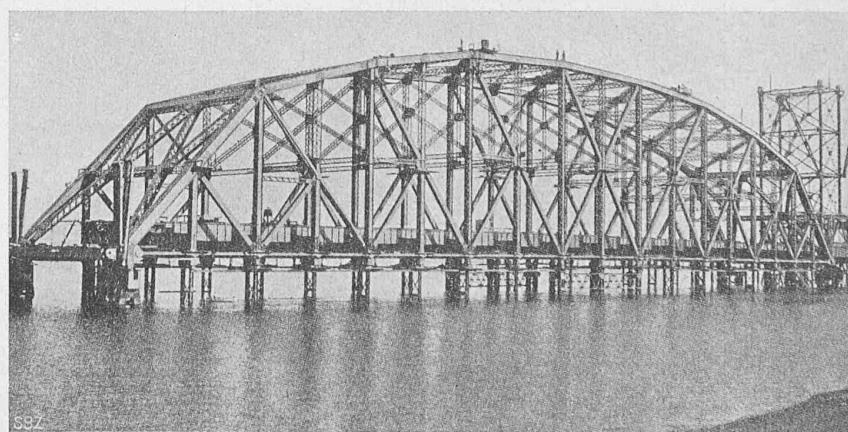
schwebend gelagert) ist in einer Bucht des Stromes, etwa 5 km von der Brückenseite entfernt, auf fester niedriger Rüstung montiert worden (vergleiche untenstehende Abbildung). Durch Kähne, deren Wasserfüllung ausgepumpt wurde, konnte der Ueberbau von dieser Rüstung abgehoben und zur Baustelle geführt werden. Hier sollte das Tragwerk um rund 45 m gehoben werden, um auf den Enden der Kragträger seine Stützung zu finden. Dazu dienten in der Hauptsache an jedem Ende der Auslegerbrücken je zwei Gruppen langgliedriger Bolzenketten, an denen ein Querbalken befestigt war, auf welchem das eine Ende der zu hebenden Brücke ruhte. Die Hubvorrichtung einer jeden dieser Kettengruppen bestand aus zwei hydraulischen Winden von je 900 t Tragkraft bei 60 cm Hubhöhe. Während des Ablassens der Winden bildeten jeweilen die Kettenbolzen die Lagerung der aufgehängten Brücke; als Sicherheitsvorrichtung gegen unregelmässiges Arbeiten der hydraulischen Winden waren Schraubenbolzen angeordnet.

Einzuhangender Mittelträger der Quebec-Brücke, auf dem Montagegerüst (Nach „Eng. News“ v. 24. Aug. 1916).

Auf Grund der bisher eingetroffenen, spärlichen Kabelnachrichten ist anzunehmen, dass das eine der vier Auflager der hochzuziehenden Brücke vom Querbalken, der an den Ketten hing, abgerutscht ist. Offenbar bestand diese Lagerung in beweglichen Stützen, wobei die Führung der Querbalken gegenüber den Auslegerträgern oder dem hochzuziehenden Ueberbau versagt hat. Der einzuhängende Ueberbau war bereits um 9 m gehoben, als der Unfall eintrat. Zunächst blieb der 195 m lange und etwa 33 m hohe Träger noch auf seinen drei weiteren Stützpunkten liegen; diese konnten jedoch, wahrscheinlich infolge der Schwächung, die sie durch die Stosswirkung beim Abrutschen des ersten Lagers erlitten hatten, nicht Stand halten und das ganze gewaltige Tragwerk verschwand in den Fluten des etwa 60 m tiefen Stromes. Auch diesmal kostete der Montageunfall einer grösseren Anzahl von Arbeitern und Ingenieuren das Leben.
