Die selektiven Korrosionen.

Die Bedingungen ihres Entstehens und die Mittel, sie zu verhüten.

Von Oberingenieur F. v. Wurstemberger, Zürich.

Der Umbau der eisernen Brücken auf der Bergstrecke der Gotthardbahn.

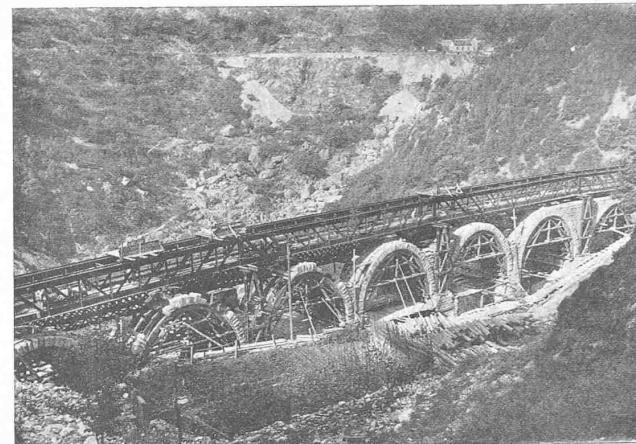
Abb. 9. Piano-tondo-Viadukt, talwärts gesehen. Stand der Arbeiten für die Ersatzbrücke der II. Spur am 4. Juli 1919.

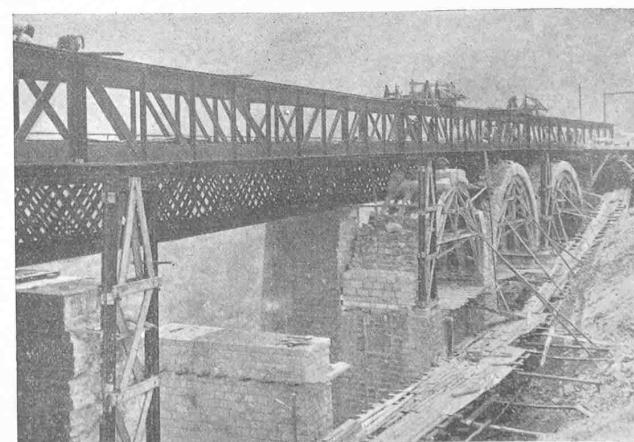
Abb. 7. Piano-tondo-Viadukt. Beginn der Einwölbung für die II. Spur nach Hebung der Eisenkonstruktionen. — Aufnahme vom Mai 1919.

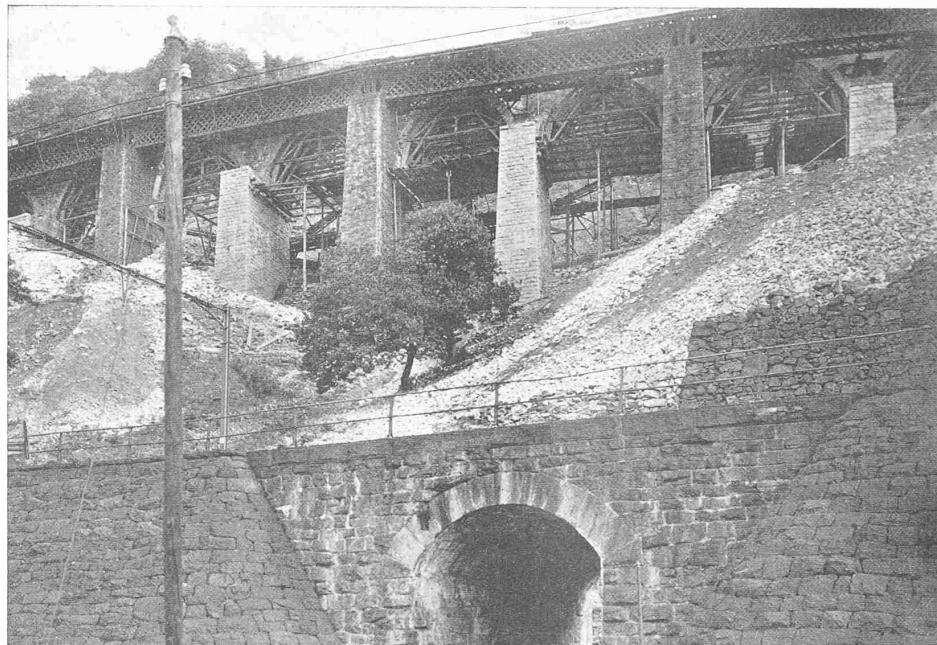
Abb. 8. Piano-tondo-Viadukt; Erstellung der Ersatzbrücke für die II. Spur (bergseitiges Geleise). Im Vordergrund die mittlere Linie der Bahnentwicklung in der Biaschina. — Aufgenommen am 4. Juli 1919.
