### Ueber die Bewegungen der Hauptpfeiler-Köpfe der Trisannabrücke an der Arlbergbahn.

Von Prof. Dr. Leopold Örley, Wien.<sup>1)</sup>

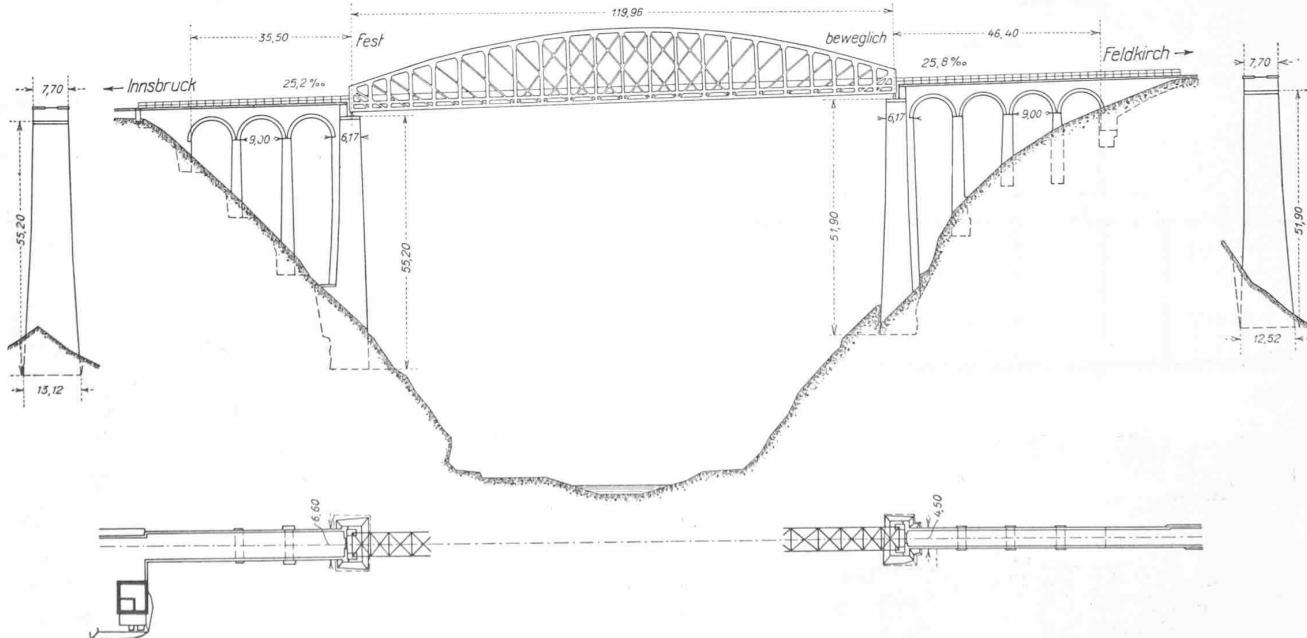
Abb. 1. Trisanna-Viadukt der Arlbergbahn bei Km. 80,5/8. — Ansicht und Draufsicht 1:500.

Die Hauptanlageverhältnisse des Trisanna-Viaduktes sind aus den Abbildungen 1 und 2 ersichtlich. Er wurde in der Zeit von Juni 1883 bis Juli 1884 erbaut und zwar bezüglich der seitlichen gemauerten Viadukte aus rauhem Bruchsteinmauerwerk (Quarzphyllit) mit Kufsteiner Zement-

kalk (Roman-Zement). Die beiden Hauptpfeiler sind auf festem Fels fundiert und erhielten in Höhenabständen von ungefähr 10 m durchbindende Mauerwerkslagen aus sorgfältiger bearbeiteten Schichtensteinen. Die 9,00 m weiten Viaduktgewölbe wurden als vollgemauerte Bogen, durchaus ohne Gelenke zur Ausführung gebracht. Die 120 m weit gespannte, in 25,5 % Neigung gelegene Eisenkonstruktion der Hauptöffnung erhielt auf der tieferen Seite (gegen

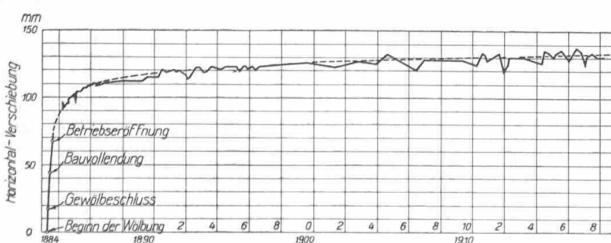
Abb. 3. Bewegung des Hauptpfeilers auf der Bregenzer Seite.

Durch die Organe der Bahnerhaltung wurde die Beobachtung der Pfeilerbewegungen sodann auf der Bregenzer Seite anfangs 1885 und auf der, für die Beobachtung wesentlich ungünstigeren Innsbrucker-Seite anfangs 1891 wieder aufgenommen und seither regelmässig fortgesetzt. Diese Beobachtungen haben ein stetiges Fortschreiten der Pfeilerbewegungen ergeben und gezeigt, dass sich die Entfernung der beiden Hauptpfeilerköpfe von Baubeginn bis Ende 1918 um rund 300 mm verminder hat. Die graphische Darstellung der Pfeilerbewegungen und die angemessene Zusammensetzung der getrennten Beobachtungsreihen von Bau und Bahnerhaltung zu einem gemeinsamen Schaubilde als Zeit-Weg-Kurve ist in den Abbildungen 3 und 4 zur Darstellung gebracht.

Die in den beiden Schaubildern gestrichelt eingetragenen Kurven bringen, ungetrübt durch grössere Beobachtungsfehler, zunächst die grundlegende Eigenart der Pfeilerbewegungen klar zum Ausdruck. Vergleicht man den Verlauf der Kurven mit den gleichfalls eingetragenen wichtigsten Phasen des Viaduktbaues, so ist hieraus der enge Zusammenhang mit dem ersten Auftreten und der spätern Zunahme des Gewölbeschubes überaus sinnfällig. Die Bewegung der Pfeilerköpfe beginnt mit der Mauerung der Gewölbe und schreitet so lange rapid fort, als die Belastung zunimmt. Sobald aber der grösste Gewölbeschub erreicht ist, beginnt die Formänderung immer langsamer zu werden und anscheinend einem Endzustand zuzustreben.

Hauptpfeiler ist dieser Endzustand der primären Bewegung schon nahezu erreicht; der beiläufige Jahreszuwachs beträgt nur mehr rund 0,5 mm. Der Innsbrucker Hauptpfeiler dagegen weist derzeit noch ein jährliches Bewegungsmass von ungefähr 1,4 mm auf.

Eine eingehendere Erwägung beansprucht schliesslich auch noch die Frage, ob an der Verschiebung der Pfeilerköpfe nicht auch Temperatur-Wirkungen der anschliessenden gemauerten Viadukte beteiligt sind. Bezüglich der in den Schaubildern der Abbildungen 3 und 4 gestrichelt eingetragenen primären Bewegung erscheint dem Verfasser zunächst ein solcher Einfluss nicht wahrscheinlich. Wäre die Wärmeausdehnung der Viadukte die vorherrschende Bewegungsursache, so müsste die grössere Verschiebung an jenem der beiden genau gleich konstruierten und nahezu gleich hohen Pfeiler auftreten, an den der längere Viadukt anschliesst. Die Beobachtungen liefern aber gerade das entgegengesetzte Ergebnis; es zeigt gerade der um etwa ein Drittel längere Bregenzer-Viadukt die kleinere Formänderung des Hauptpfeilers.

Wenn nun auch bezüglich der primären Bewegung ein solcher Temperatur-Einfluss nicht vorzuliegen scheint, so ist aber dessen Wirksamkeit in sekundärer Beziehung nicht nur möglich, sondern geradezu wahrscheinlich. Das von Beobachtungsmängeln wesentlich freiere Graphikon des Bregenzer-Pfeilers zeigt in diesem Belange im letzten Jahrzehnt (genauerer und häufigerer Beobachtung) eine sehr kennzeichnende wellenartige Ausbildung. Die Wellenberge liegen durchaus im Sommer, die Wellentäler im Winter, es scheint also, als ob das Wärmespiel der Viadukte ungefähr der mittleren Monatstemperatur der Außenluft folgen würde und demgemäß jährliche Temperaturbewegungen der Hauptpfeiler mit nahezu vollkommener Rückbildung vorliegen würden. Nimmt man die Wärmedehnung des Bruchsteinmauerwerkes mit 0,8 mm für 1 m Länge und  $100^{\circ}\text{C}$  Temperaturunterschied an, so ergibt sich für den 46 m langen Bregenzer Viadukt und für eine jährliche Schwankung der Mauerwerkstemperatur (Monatsmittel) von  $25^{\circ}\text{C}$  ein Wärmespiel des Viaduktes von 9 mm, also ein Mass, das mit den Schaubild-Wellen in recht guter Ueber-einstimmung steht. Die stets wiederkehrende Rückbildung dieser Formänderungen lässt sich aus der Verkürzung des

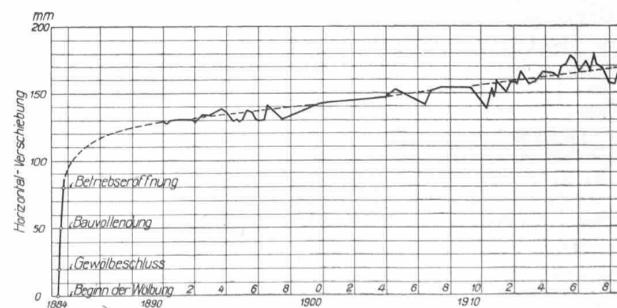
Abb. 4. Bewegung des Hauptpfeilers auf der Innsbrucker Seite.

schläge des Verfassers unausgeführt, sodass auch bei den Beobachtungen des letzten Jahrzehnts keine wesentlich grössere Genauigkeit erzielt werden konnte, was im Grapikon des Innsbrucker Pfeilers sehr deutlich zum Ausdruck kommt und dort die Sicherheit der theoretischen Folgerungen entsprechend beeinträchtigt.
