Zeitschrift: Schweizerische Bauzeitung
Herausgeber: Verlags-AG der akademischen technischen Vereine
Band: 81/82 (1923)
Heft: 22

Das Kraftwerk Ritom der S. B. B.

I. Wasserbaulicher Teil.

Von Ing. H. Eggenberger, Bern,

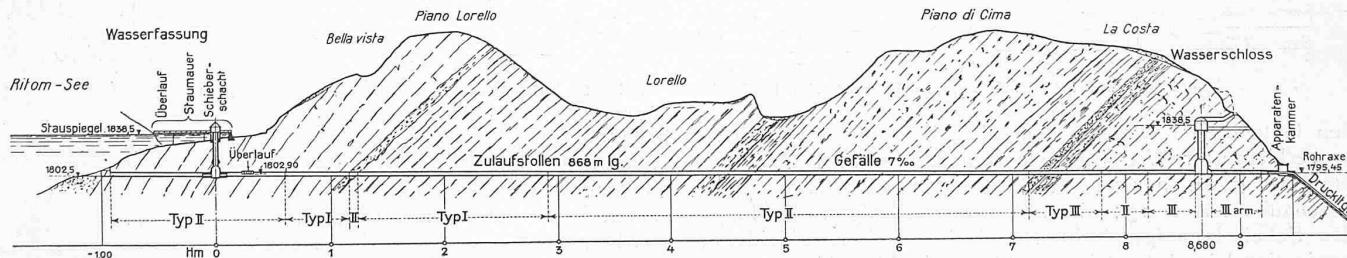
Abb. 14. Längsschnitt des Ritom-Stollens, Maßstab 1:6000. — Gesteinsfolge Hm -1 bis +1,15 Glimmerschiefer und Augengneiss, Hm 1,15 bis 4,34 Granathaltiger Glimmerschiefer, Hm 4,34 bis 4,52 Quarze des unteren Trias, Hm 4,52 bis 4,74 Dolomit und Glimmerschiefer, Hm 4,74 bis 7,22 Glimmerschiefer mit Dolomit und Rauhwacke, Hm 7,22 bis 7,32 Sandige Quarz- und Glimmer-Trümmer, Hm 7,32 bis 7,46 Verwitterter Schiefer mit viel Glimmer, Hm 7,46 bis F. P. 1 Stark zerklüfteter Gneiss, Quarzit und Glimmerschiefer.

Die Länge des Stollens vom Schieberschacht bis zum Wasserschloss (Abbildung 14) beträgt 868 m. Zur raschern Bauvollendung wurde ungefähr in der Mitte, bei der sog. Valle-Mulde, ein Seitenstollen angeordnet. Das für den Druckstollen gewählte Profil (vergleiche die Querschnitte in Abb. 17, S. 269) hat bei 2,00 m lichter Höhe und 1,60 m lichter Breite eine Querschnittsfläche von 2,66 m². Die Wassergeschwindigkeit erreicht daher bei der grösstmöglichen Wasserführung von 9 m³/sek (entsprechend 72 000 PS Maschinenleistung) 3,40 m/sec, was angesichts des absolut klaren Wassers unbedenklich erschien. Die mittlere Wasserführung beträgt bei vollem Ausbau des Werkes indessen nur 4 m³/sek und die mittlere Geschwindigkeit somit 1,5 m/sec. Das Sohlengefälle des Stollens beträgt 7‰ und wurde so hoch bemessen, um einerseits bei tiefem Seestand noch die max. Wasserführung zu ermöglichen und anderseits das bei der Bauausführung aus dem Gebirge tretende Wasser möglichst anstandslos abführen zu können.

Der Stollen durchfährt in der Hauptsache Gneiss und Glimmerschiefer (vergl. Unterschrift zu Abb. 14), der namentlich gegen das Wasserschloss hin von zwei Klüftungssystemen in seinem Zusammenhang stark gelockert ist; auf eine grössere Strecke treten auch Dolomit und Rauhwacke auf. Entsprechend dem Gesteinwechsel sind die Profiltypen vorgesehen worden, nämlich: Im Gneiss Typ I mit 15 cm Betonstärke in Sohle und Widerlager und 25 cm im Gewölbe, im Glimmerschiefer sowie in den Dolomit- und Rauhwackearten — die sich übrigens durchwegs als standfest und trocken erwiesen, sodass sie nicht eingebaut werden mussten — die Typen II und III mit 25

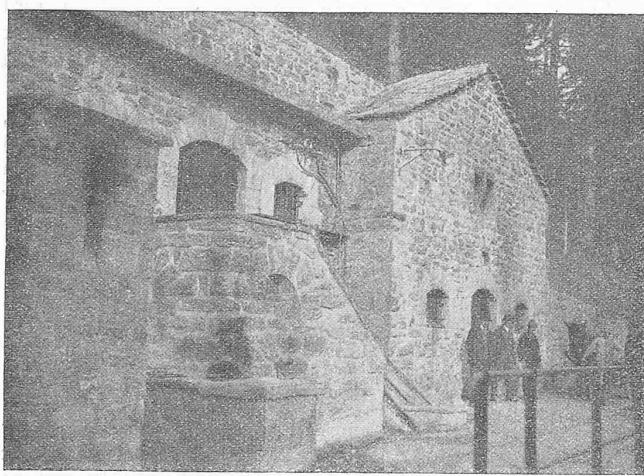
Abb. 18. Aussenansicht der Apparatenkammer am Stollenausgang.

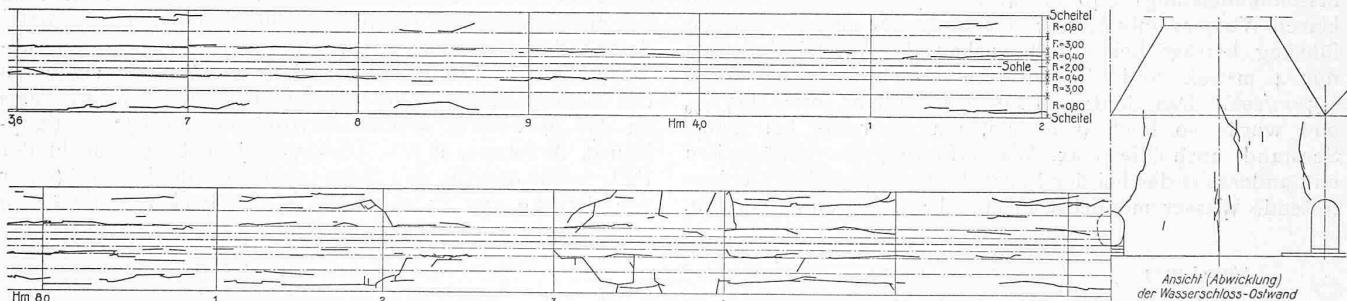
Abb. 15. Verteilung der Risse in den Stollenstrecken Hm 3,6 bis 4,2 und Hm 8,0 bis 8,6, sowie im Wasserschloss. — Masstab 1:400.

den Gutachten beigefügt, dem die Abbildungen 15 und 16 in verkleinerter Wiedergabe entnommen sind. Die Verteilung der Risse in zwei verschiedenen Stollenstrecken veranschaulicht Abb. 15; die Zeichnungen zeigen die längs des Scheitels aufgeschnitten gedachte Stollenauskleidung, sowie eine Wand des Wasserschlosses in Abwicklung. Was an der Verteilung der Risse charakteristisch ist, das ist die Symmetrie zur Stollenaxe, in der sie, im untersten Teil, d. h. im stärker zerklüfteten Gebirge, am häufigsten auftraten; die Verteilung der Risse im Querprofil zeigt Abb. 16. Aus dem Gutachten sei als von allgemeinem Interesse zur Abklärung dieser hier besonders deutlich aufgetretenen Erscheinung im folgenden eine Stelle wiedergegeben:

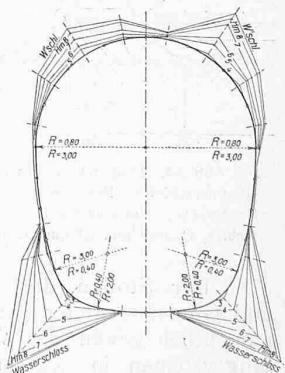
Abb. 16. Verteilung der Risse im Querprofil des Ritomstollens. 1,50. — 2 mm = 1 m Riss pro cm benetzten Umfangs.

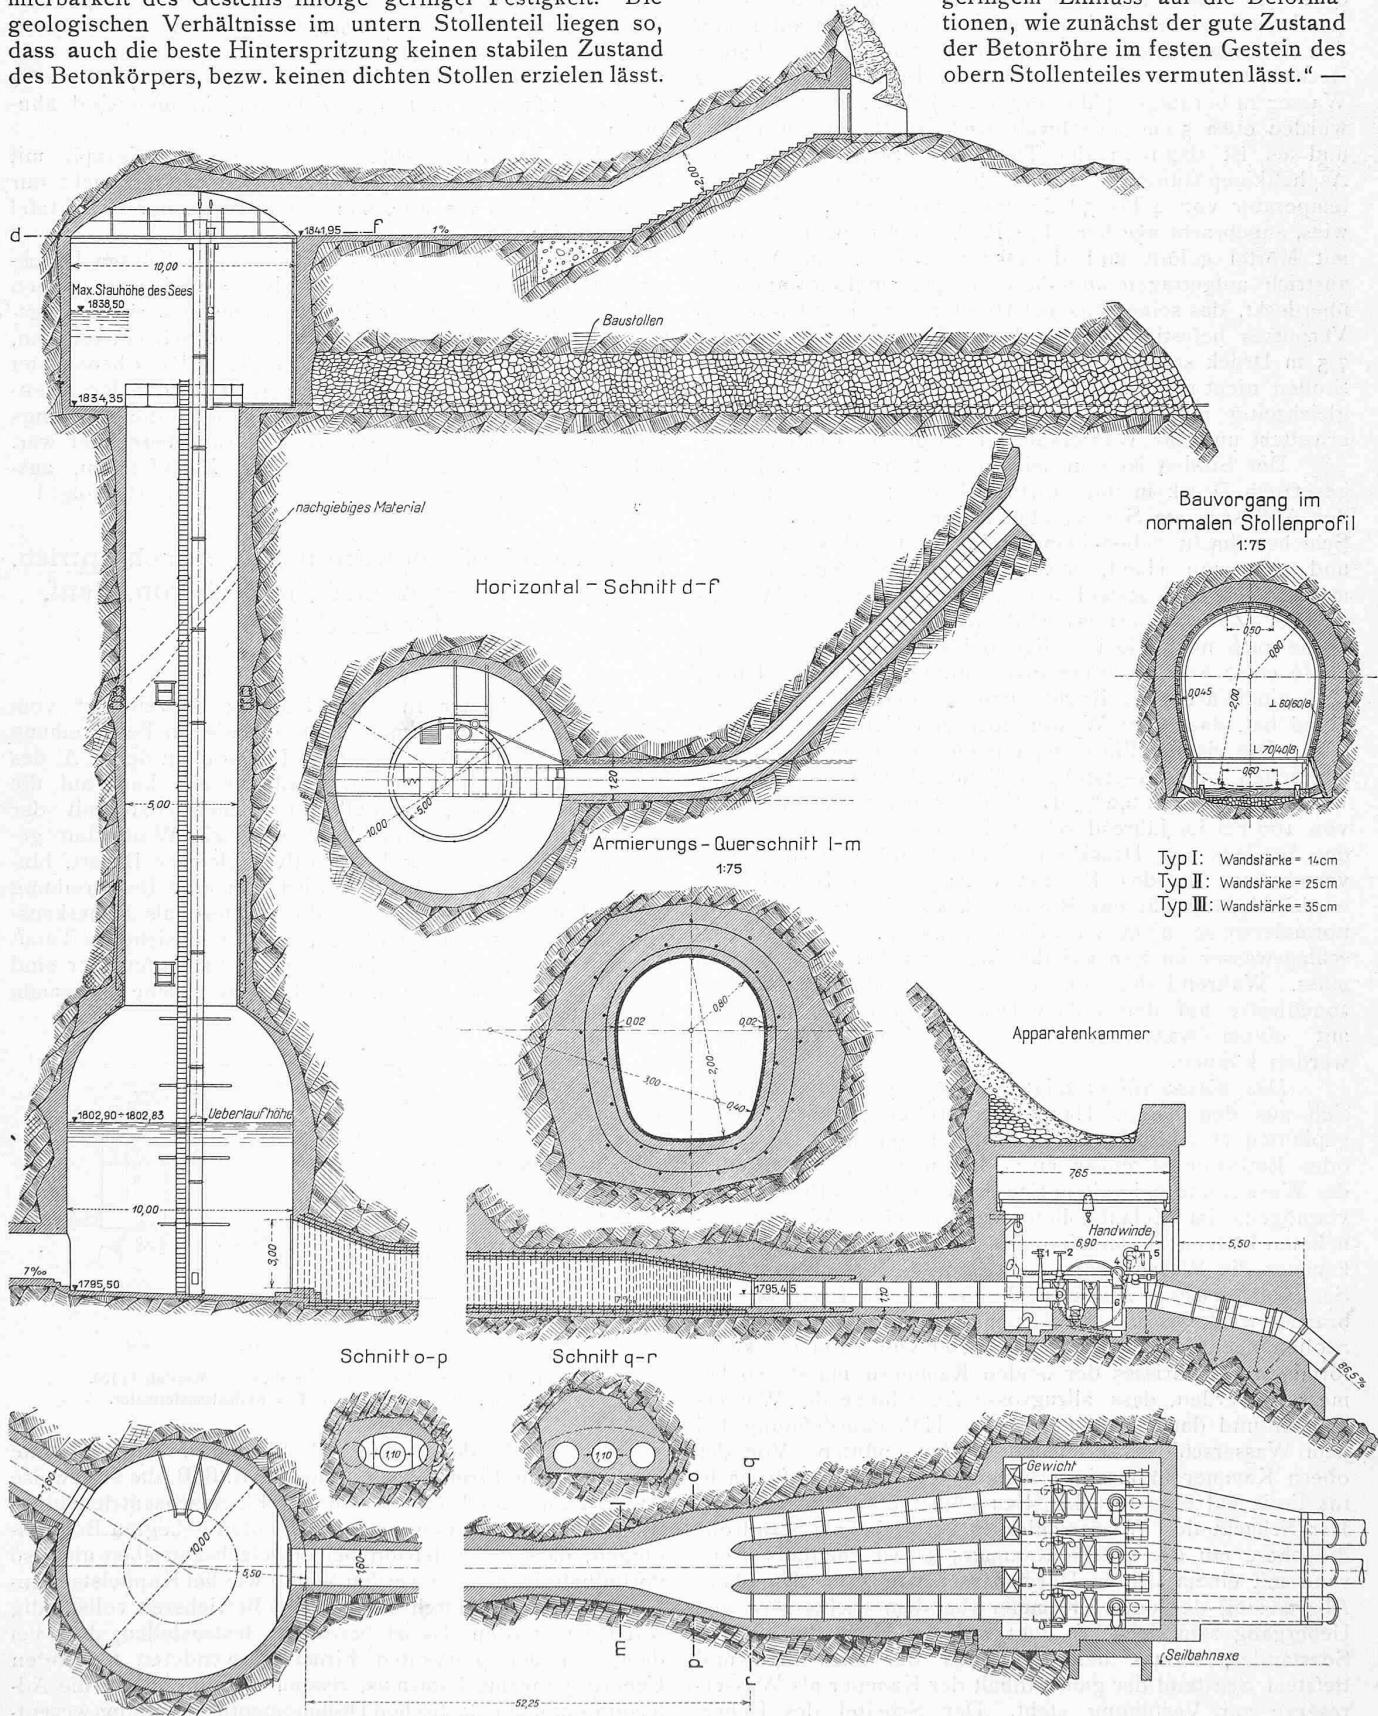
Abb. 17. Wasserschloss und Apparatenkammer am Stollenausgang. Grundriss und Schnitt 1:300. — Stollenguerschnitte 1:75.

Das Wasserschloss zeigt Abb. 17; seine Form ergab sich aus den beiden Hauptanforderungen, denen es im geplanten Druckstollen-Betrieb zu genügen hat. Die obere oder Entlastungskammer muss bei plötzlichem Abstellen des Werkes und bei vollem See das infolge des Beharrungsvermögens im Zulaufstollen nachfliessende Wasser aufnehmen können; anderseits muss die untere oder Reservoirkammer die Wassermenge enthalten, die bei abgesenktem See und raschem Anlassen des Werkes auf Vollast verbraucht wird, bis die erforderliche Betriebswassermenge im Stollen nachfliest. Der Durchmesser von 10 m des kreisförmigen Grundrisses der beiden Kammern musste so bemessen werden, dass allzugrosse Ausschläge der Wasserspiegel und damit eine allzugrosse Höhenausdehnung bei dem Wasserschloss vermieden werden konnten. Von der oberen Kammer führt ein schiefer, begehbarer Luftschaft ins Freie auf eine für den Bau günstige Geländeterrasse. Der Schacht des Wasserschlosses verbindet als Standrohr die obere mit der untern Kammer; er ist ebenfalls kreisrund mit einem lichten Durchmesser von 5 m. Die obere Abgrenzung der untern Kammer (bei dem trichterförmigen Uebergang zum Schacht) liegt auf der Höhe des tiefsten Seestandes, sodass beim Anlassen der Maschinen und tiefstem Seestand der ganze Inhalt der Kammer als Wasserreserve zur Verfügung steht. Der Scheitel des Uebergangstollens zu den Rohrleitungen liegt, abgesehen vom

trichterartig überhöhten Einlauf, unterhalb des tiefsten Wasserstandes im Schloss; damit wird das sehr gefährliche Nachsaugen von Luft in die Rohrleitungen verunmöglich. Der Einlauf des Uebergangstollens ist mit einem abnehmbaren Grobrechen versehen. Wasserschloss und Uebergangstollen sind mit Beton verkleidet und mit einem wasserdichten Verputz aus Portlandzementmörtel versehen. Als Mischung für den Beton wurden 250 kg Portlandzement auf den m^3 Kies vorgeschrieben. Dis Sandmenge wurde nach den Hohlräumen im Kies bemessen plus 10 % der Kiesmenge, d. h. 100 l. Zementinjektionen sind ähnlich wie im Stollen ausgeführt worden.

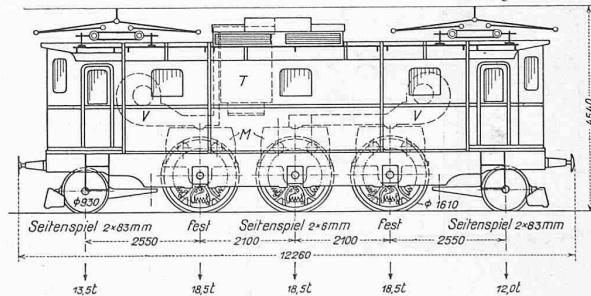
Abb. 1. Typenskizze der 1-C-1-Lokomotive. — Masstab 1:150.
 M = Motor, V = Ventilatoren, T = Stufentransformator.
