Zeitschrift: Schweizerische Bauzeitung
Herausgeber: Verlags-AG der akademischen technischen Vereine
Band: 81/82 (1923)
Heft: 1: G.e.P.-Festausgabe

Die neue Strassenbrücke über den Rhein in Eglisau.

Von Ing. F. Locher und Prof. A. Rohn, Zürich.
(Hierzu Tafel 4)

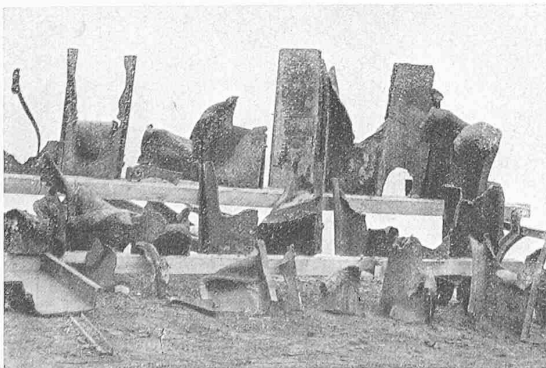
Abb. 11. Untere Enden ausgezogener Larssen-Eisen.

Beim Herausziehen der Larssen-Eisen ist später festgestellt worden, dass die Mehrzahl derselben sich am untern Ende beim Rammen wegen grosser Steine in der durchschlagenen Kies-schicht und wegen des Felsens aufgerollt hatte (Abbildung 11) und teilweise aus der Nut ausgeschlitzt war. Die dadurch entstandenen Lücken am Fusse der Spundwand haben dann anlässlich des Aushubes der Baugrube, in der die Kies-schicht als Ballast gegen den Wasserdruck gewirkt hatte, den Wassereinbruch von unten her herbeigeführt. Dieses Beispiel zeigt somit, dass die Verwendung von Larssen-Spundwänden im Stromstrich unserer grossen Flüsse nicht anwendbar ist, dagegen eignet sich dieses System vorteilhaft in ruhigem Wasser bei günstigem Grund, wie feiner Kies, Sand, Lehm, der keine Deformation der eisernen Spundwand zur Folge hat und die Dichtung am Fusse sichert.
