Die Wiederherstellung der brandbeschädigten Fabrik Sarotti durch das Betonspritzverfahren.

Von Ministerialrat Dr. E. G. Friedrich, Berlin.

Da es in der Geschichte des Eisenbetonbaues wohl zum ersten Mal vorgekommen ist, dass ein so gewaltiger Fabrikbau aus Eisenbeton trotz der mannigfachen und umfachreichen Beschädigungen aller seiner Tragglieder sowohl an den Eisen wie am Beton durch Ausbesserung wieder hergestellt worden ist, seien im Folgenden die bei der Wiederherstellung der Chocoladefabrik Sarotti in Berlin angewandten Methoden beschrieben.

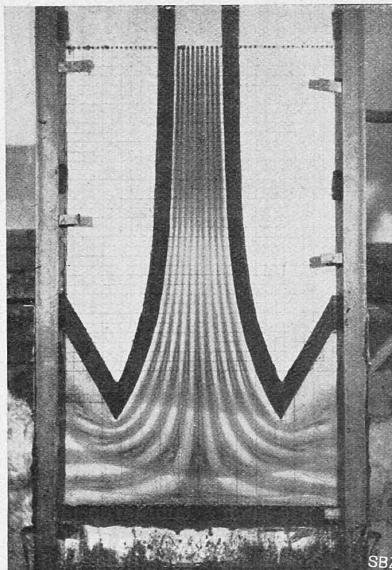
Abb. 7.

Abb. 7 gibt die Momentaufnahme einer Saugrohrströmung mit Zeitkurven wieder; die Saugrohrform ist das rein zweidimensionale Analogon der axensymmetrischen Manschettenform, die wegen der Eigenschaft, an der engsten Stelle nur axial gerichtete Geschwindigkeit zu besitzen, zum Anschluss an Turbinengehäuse geeignet erscheint. Ueber die mathematische Ableitung solcher Formen, die übrigens bezüglich der axensymmetrischen Form auf Grund der Erörterungen in der Studie des Referenten „Ueber Flüssigkeitsbewegungen in Rotationshohlräumen“ („S. B. Z.“ Bd. 41, S. 207 ff., Mai/Juni 1903) leicht durchzuführen ist, wird an anderer Stelle berichtet werden.

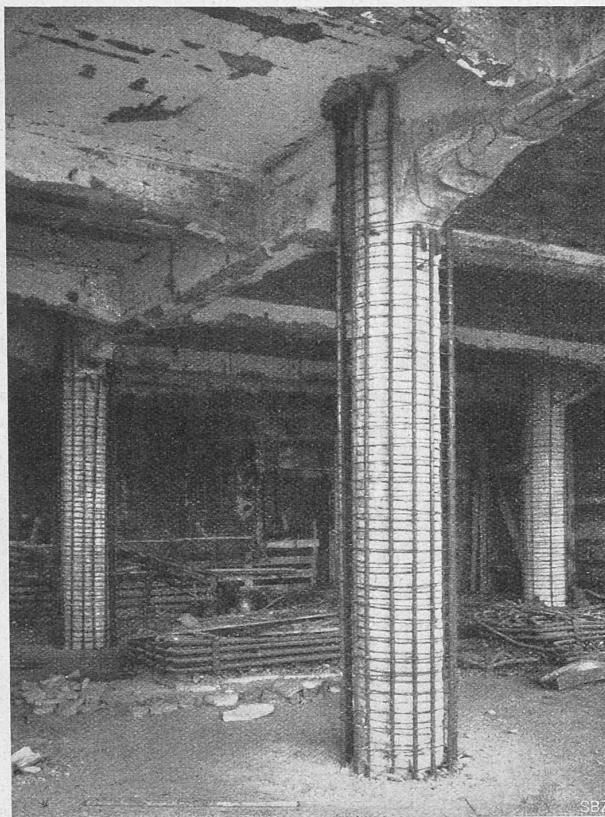
Abb. 1. Neue Armierung der Säulen.

Bei den Säulen (Abb. 1 und 2) wurden alle zermürbten und auch feste Teile soweit abgestimmt, dass die eiserne Spiralarmierung zur Hälfte des Querschnitts freilag, um hierdurch gewissermassen eine Verzahnung mit dem neuen Beton zu bekommen. Dann erhielten die Säulenkerne eine neue Längs- und Spiralarmierung, wobei die Abmessungen des neuen Eisenbetonmantels so stark gewählt wurden, dass dem Kern allein die ständige Last, und dem Kern und der Ummantelung zusammen die Nutzlast zugewiesen wurde.

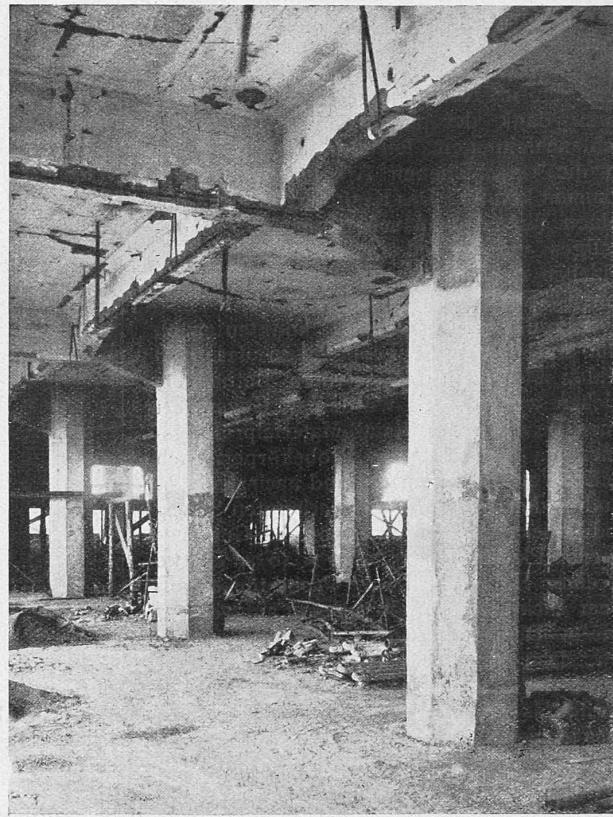
Abb. 2. Wiederhergestellte Eisenbeton-Säulen.

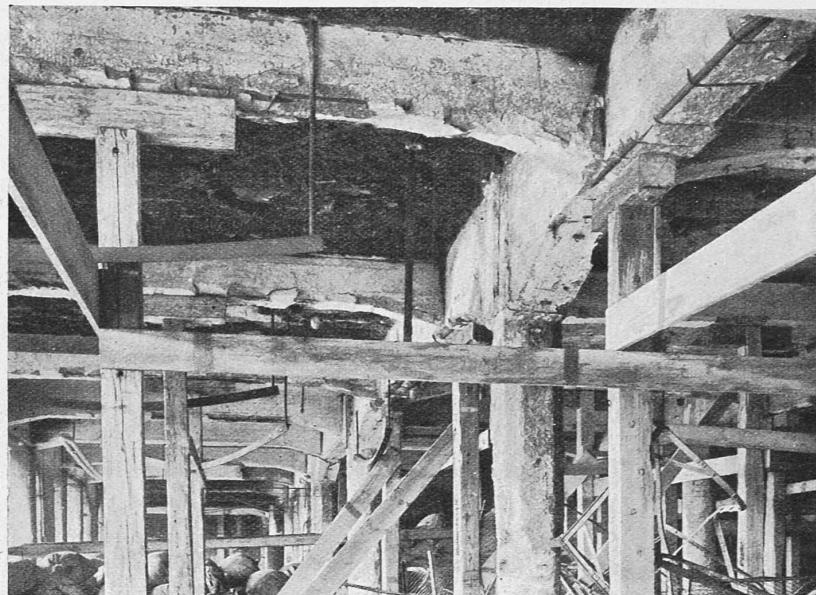
Komplizierter waren die Aufgaben an den Eisenbeton-Unterzügen. Nach Beseitigung aller bröcklichen Teile und gründlicher Reinigung mittels des Sandstrahlgebläses zeigte es sich, dass die Beschädigungen nicht nur aus Absprennungen der Betondeckschichten über den Zugeisen bestanden (Abb. 3), sondern dass auch diese Zugeisen vielfach ausgeknickt waren und dass der Balken von vielen teils vertikalen, teils schrägen Rissen durchsetzt war. Es war überraschend zu sehen, mit welcher Deutlichkeit nach der Reinigung durch den Sandstrahl Risse in die Erscheinung traten, die vorher unsichtbar waren.

Abb. 3. Unterzüge und Decken vor der Wiederherstellung.

Soweit die Beschädigungen nur unterhalb der Eisen auftraten, sodass die an sich unverletzten Eisen nur umhüllt zu werden brauchten, war es einfach, den neuen Beton anzuspritzen. Seine Haftung wurde dabei sehr erleichtert durch ein Drahtgeflecht.

Soweit Schubrisse im Steg des Plattenbalkens vorhanden waren, musste die verloren gegangene Schubfestigkeit durch wagrecht liegende Eisen wieder aufgenommen werden, die genügend Sicherheit gegen Abscheren boten. Nach den Berechnungen waren fast durchweg zu beiden Seiten des Steges fünf Eisen von je 8 mm Stärke erforderlich. Zur besseren Verbindung dienten lotrechte U-förmig gebogene Eisen, deren hakenförmige Enden etwas in den Kernbeton eingreifen. Hin und wieder hatte die Glut die Eiseneinlagen so stark ausgedehnt, dass sie wulstartig ausknickten. Die Knickstellen solcher ausgebogenen Eisen

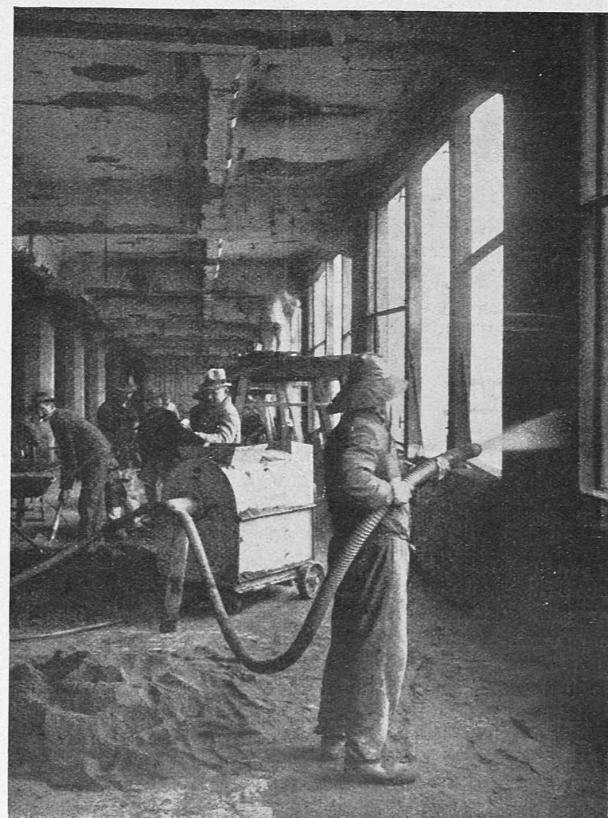
Abb. 6. Betonspritzverfahren der „Kraftbau“-Ges. Berlin

Für das Spritzverfahren wurden die zur Zeit in Deutschland bekanntesten Methoden von „Torkret“ und von „Moser“, jetzt „Kraftbaugesellschaft“¹⁾ angewandt, von denen jede ihre besonderen Vorzüge hat. Nach dem Torkretverfahren wird mittels langer Schläuche eine fast trockene Mischung aus dem Kompressor gefördert und beim Verlassen der Düse mit feinem Wasserstrahl angenässt, während nach dem Kraftbauverfahren die fertige bereits angenässte Mischung hindurchgeblasen wird, wozu sich

aber nur kurze Leitungen eignen (Abb. 6). Es ist nicht zu leugnen, dass sich beim Sarotti-Bau das Torkretverfahren wirtschaftlich insofern besser bewährt hat, als man von den im Keller aufgestellten Kompressoren dank der mehrere 100 m langen Schlauchleitungen leichter und schneller an die verschiedenen Arbeitstellen herankommen konnte. Das Kraftbauverfahren mit seinen kurzen Schläuchen machte ein oftmaliges und zuweilen umständliches Verschieben der Kompressoren an die verschiedenen Spritzstellen erforderlich.

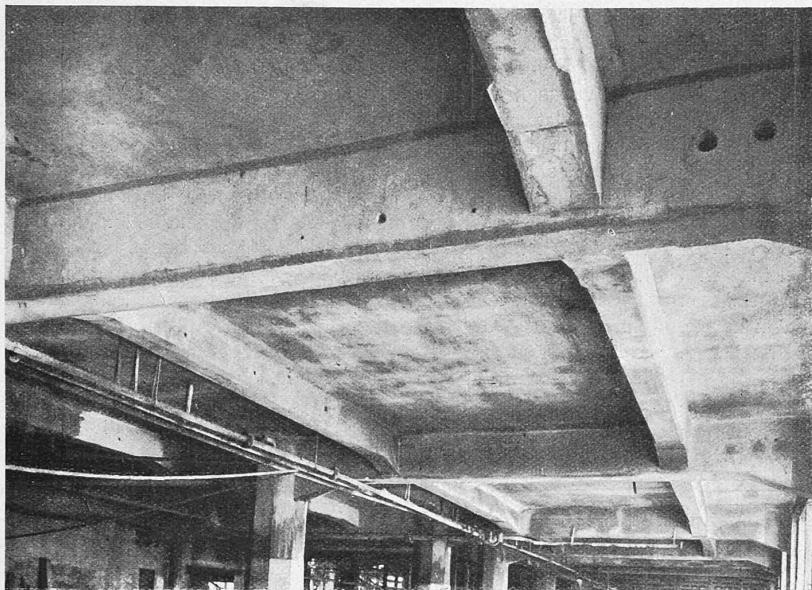
Abb. 5. Wiederhergestellte Unterzüge und Decken der Sarotti-Fabrik.

Die weitere Aufgabe bestand nun darin, dieses neue ganze Armierungssystem in Beton zu betten und das frische Material mit dem alten in organische Verbindung zu bringen. Für diese neuartige und nicht ganz leichte Aufgabe war das Betonspritzverfahren wie geschaffen. Nur durch dieses Verfahren war es möglich, das ganze zum Teil komplizierte Eisennetz mit den vielen Längs- und Querarmierungen mit Beton so zu umhüllen, dass auch nicht der kleinste Hohlraum übrig blieb. Zuerst wurden die Säulen und die Frontpfeiler gespritzt, nach deren Fertigstellung dann die Decken und Unterzüge in Angriff genommen. Durch etwelches Nacharbeiten des frischen Spritzbeton wurde auch ein gefälliges Aussehen erzielt.

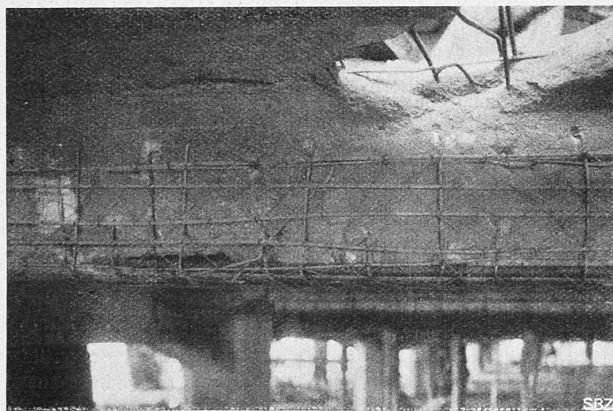
Abb. 4. Zusatz-Armierung der Unterzüge.

Darnach gestaltete sich im grossen und ganzen bei den Balken die Arbeit so, dass der Balken trogartig in der ganzen Länge in einem Abstand von etwa 3 cm von dem Drahtgeflecht umgeben wurden, an das sich die horizontalen Eisen ebenfalls in ganzer Länge des Balkens und die genannten vertikalen U-förmigen Bügel anschmiegten (Abbildung 4, Seite 281).
