#### Die Erosionsrinne der Staumauer im Schrähh des Kraftwerks Wäggital.

Wir haben s. Z. (am 19. Februar 1921) den Lesern unserer Zeitschrift, als wir über das Projekt des Kraftwerks Wäggital kurz berichteten, in Abb. 8 die Sondierungen dargestellt, die zur Feststellung des Felsprofils unter Tag, zwischen Schrähhücken und Gugelberg, ausgeführt worden waren. Nachdem nun durch die Bauarbeiten der Verlauf des Felsens auf die ganze Ausdehnung des Fundamentes der Staumauer aufgeschlossen worden ist, bringen wir heute zwei Pläne und vier photographische Aufnahmen über den Verlauf des Felsens.

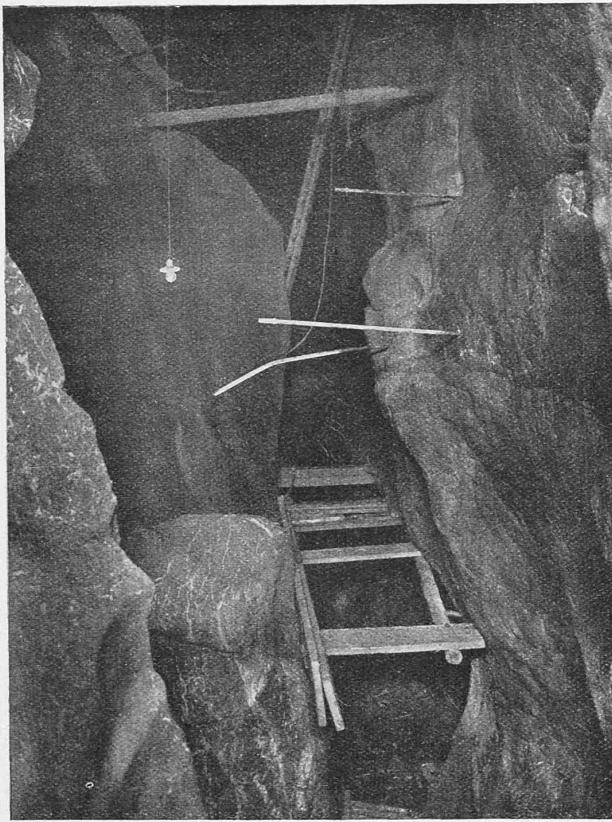
Abb. 3. Blick talauswärts von 10 m talwärts der seeseitigen Mauerflucht.

ganze Länge des Mauerfundamentes ausgeräumt, der Fels sauber gewaschen und der Hohlraum nachher ausbetoniert. Für die Zuführung des Beton waren schachtförmige Öffnungen in der provisorischen Ueberbrückung der Rinne ausgespart gewesen. Die Abb. 3 bis 6 zeigen den Zustand unmittelbar vor der Betonierung. Wie den Photographien zu entnehmen ist, zeigte der Fels überall vollkommen glattgeschliffene, absolut gesunde Flächen. Einzelne Teile zeigten besonders häufige Calcit-Adern, die wohl z. T. in der Tektonik, bezw. in der Verwerfung begründet sind. Im tiefsten Teile steht rechts der Orbitolin-Horizont in Berührungen mit dem oberen Schrattenkalk links, weiter oben dieser mit den Brisi-Schichten, dem Albien- und dem Seewerkall der linken Talseite (Abb. 1).

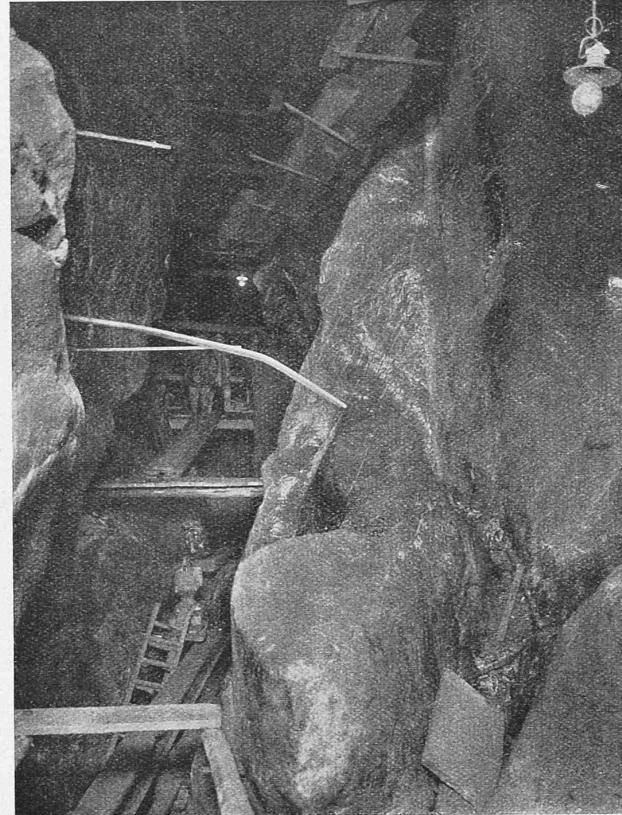
Abb. 4. Blick taleinwärts von 17 m talwärts der seeseitigen Mauerflucht.

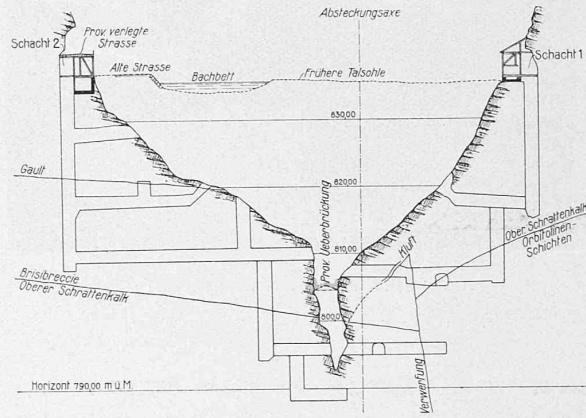
Abb. 1. Profil durch die Sondierschächte- und Stollen. — 1:1000.  
(Vergl. das Prognose-Profil in Bd. 77, S. 86, Abb. 8).

Sowohl die Abb. 1 wie die Abb. 2 zeigen, dass die Aufschlüsse des Baues die Ergebnisse der Sondierungen vollauf bestätigt haben. Auf dem ganzen Verlauf des Mauerfundamentes hat das Felsprofil unter Tag die gleiche Charakteristik beibehalten, nämlich auf etwa 30 m Tiefe eine trogförmige Ausbildung, daran anschliessend eine enge Rinne, einen „Cannon“, der bis reichlich 40 m unter den ursprünglichen Talboden reicht. Diese eigentliche Erosionsrinne fällt, abgesehen von dem Teil gegen die seeseitige Vorderflucht der Mauer, in ihrem Verlaufe genau zusammen mit der senkrechten Hauptverwerfung (Querverschiebung), die sich mitten durch diese Felsenenge zieht. In dem vor Beginn der Bauarbeiten ausgeführten Sondierprofil war diese Verwerfung bereits festgestellt worden, sie liegt aber

zufälligerweise in diesem Profile rd. 13 m rechts der Tallinie, da diese schief zu den beiden Felsrändern verläuft. Die relative Vertikalverschiebung der verschiedenen Stufen der Kreide beträgt nahezu 40 m. Es ist daher begreiflich, dass das Gestein längs dieser Verwerfungsfläche tektonisch stark beansprucht ist, in seinem inneren Zusammenhang teilweise zerstört ist und auch, neben zahlreichen Calcit-Adern, Zeichen von Umkristallisation zeigt. Die dadurch bedingte geringere mechanische Festigkeit hat natürlich die Veranlassung gegeben, dass der Lauf des Aabaches sich der Verwerfung entlang eingeschnitten, und hierauf, während der Glazialzeit, der Gletscher den oberen Teil muldenförmig verbreitert hat. Die Verwerfungsfläche selbst hat sich in der Erosionsrinne nirgends als offene Kluft gezeigt; sie war stets als 2 bis 5 cm breites Band stark zerstört, aber immerhin geschlossener Gesteinspartien deutlich erkennbar. Versuche, diese Gesteinspartie durch Zement-Injektion zu dichten, haben insofern gute Ergebnisse ge-

Der Bauvorgang beim Ausräumen der Rinne war insofern ein aussergewöhnlicher, als man sich aus verschiedenen Gründen dazu entschlossen hatte, die enge Erosionsrinne zunächst 30 m unter dem früheren Talboden zu überbrücken (Abb. 1), die Mauer aufzubetonieren und erst nachträglich die Ausräumung der Rinne sozusagen bergmännisch vorzunehmen, d. h. unter dem Schutze eines soliden Betondaches. Die Rinne wurde vollständig auf die

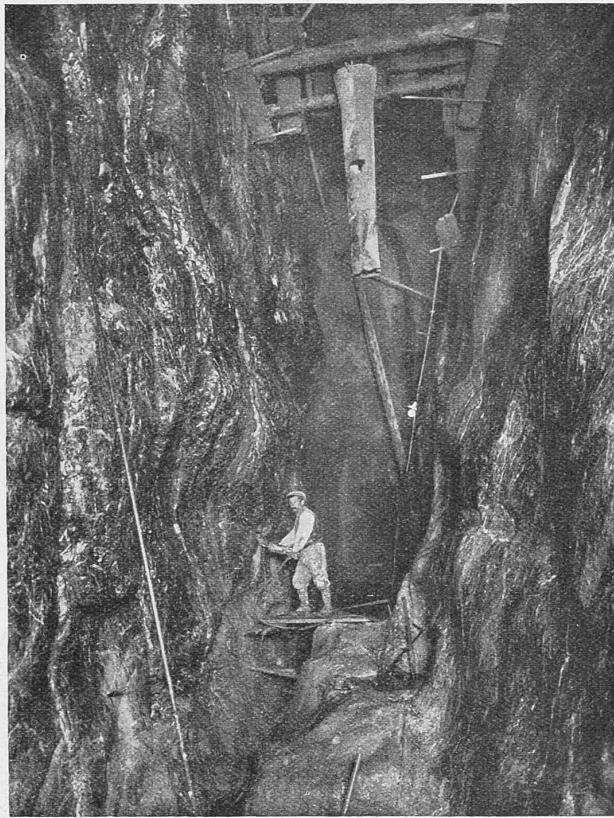
Abb. 5. Blick taleinwärts von 36 m talwärts der seeseitigen Mauerflucht.

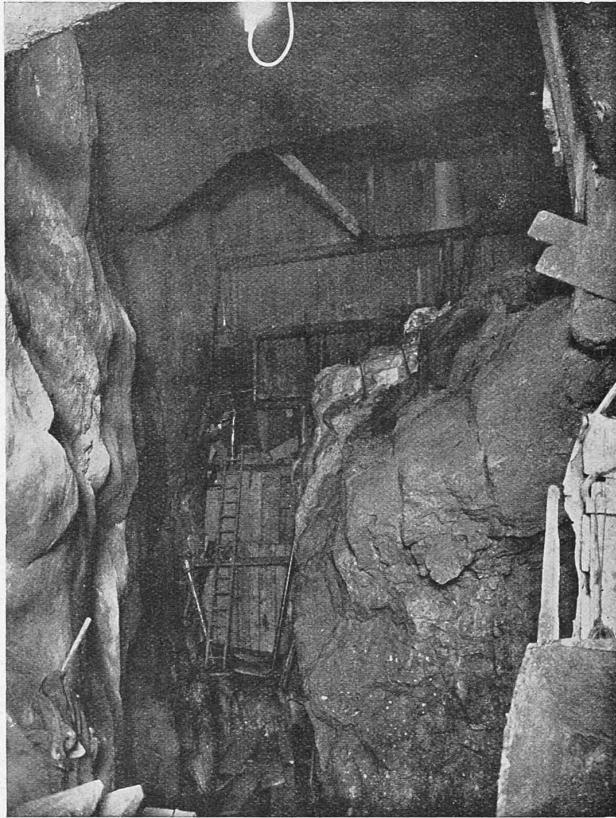
Abb. 6. Blick talauwärts von 59 m talwärts der seeseitigen Mauerflucht, im Hintergrund die talwärtsige Abschlusswand der Baugrube, oben die Decke der Fundamentrinne, gebildet durch deren provisorische Ueberbrückung.  
Abb. 3 bis 6. Aufgen. am 25. Okt. 1923 von H. Wolf-Bender in Zürich.

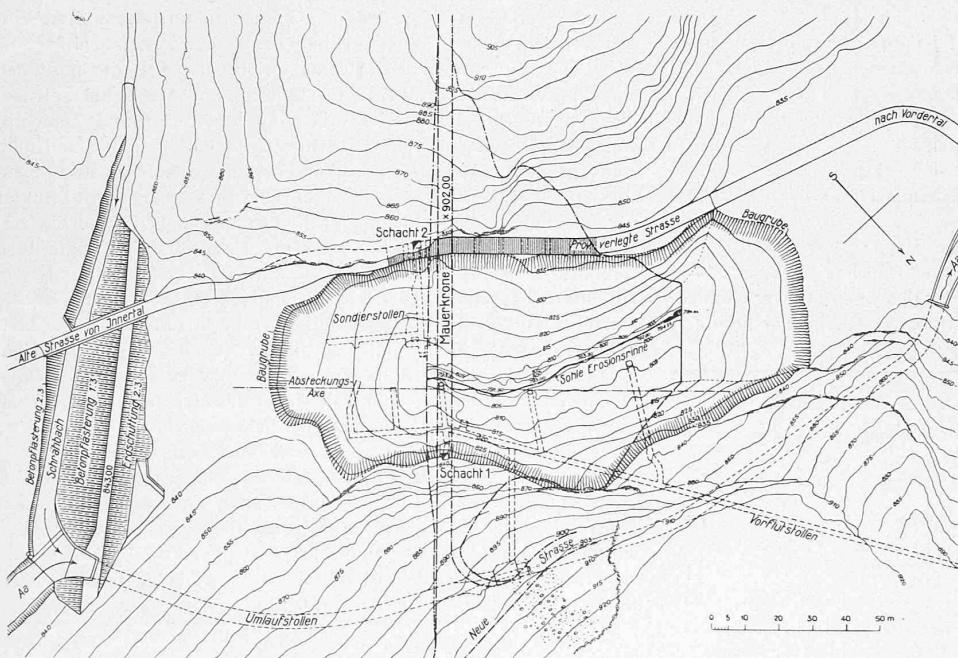
Abb. 2. Lageplan der Baugrube für die Staumauer im Schräh. — Maßstab 1:2000.
