Zeitschrift: Schweizerische Bauzeitung
Herausgeber: Verlags-AG der akademischen technischen Vereine
Band: 83/84 (1924)
Heft: 15

Artikel: Das Griffin-Rad in technologischer Beziehung
Autor: [s.n.]
DOI: <https://doi.org/10.5169/seals-82883>

Das Griffin-Rad in technologischer Beziehung.

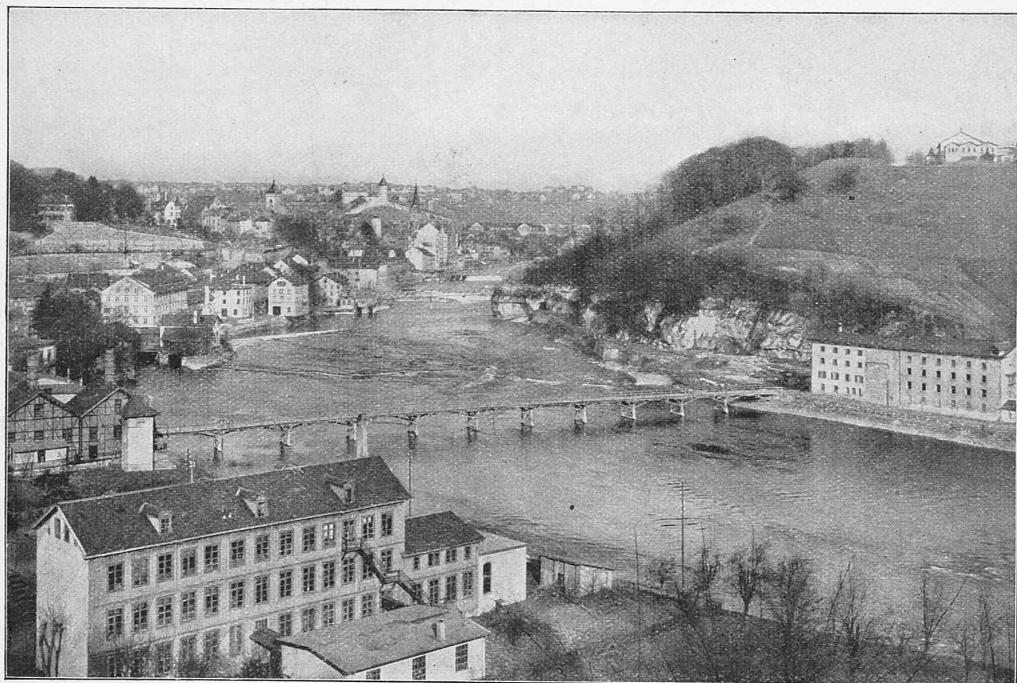
Abb. 4. Gesamtansicht flussaufwärts der „Lächen“ bei Schaffhausen vom Flurlingersteg bis zum Moserdamm, von der Terrasse des Charlottenfels aus im März 1924. — Die grosse Platte über der linksufrigen Hälfte des Flurlingersteges ist erkennbar; nahe dem vordern Rande dieser Platte Baustelle für das Kraftwerk. Mitte des Bildes Baustelle für das automatische Wehr, dahinter Felssporn bei Zentrale B. Ganz rechts Baustelle für die Grossschiffahrtsschleuse.
