**Zeitschrift:** Schweizerische Bauzeitung  
**Herausgeber:** Verlags-AG der akademischen technischen Vereine  
**Band:** 85/86 (1925)  
**Heft:** 26

## Kolkungen und Sicherungsarbeiten am Stauwehr Augst-Wyhlen.

Von Ing. E. FRÖHLICH, Basel.

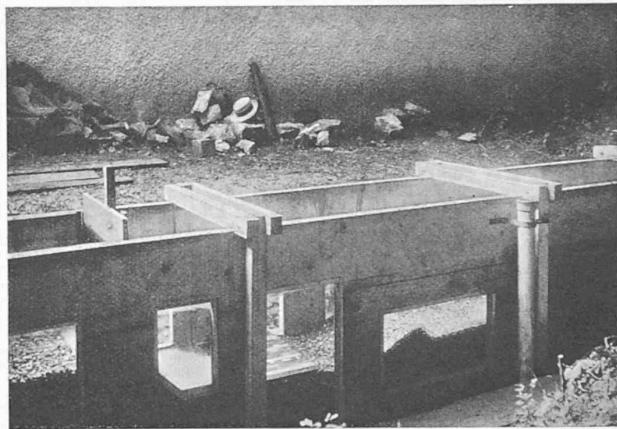
Abb. 9. Behelfs-Versuchsgerinne mit seitlichen Fenstern zur Untersuchung von Wehrmodellen im Maßstab 1:25.

Dr. Paul Miescher, wurde es möglich, wenigstens behelfsmässig eine Anzahl Versuche im städtischen Grundwasserpumpwerk in den Langen Erlen zur Ausführung zu bringen. An dem dortigen Wassermesskanal wurde der in obiger Abb. 9 dargestellte 5,0 m lange, 0,74 m breite und 1,20 m hohe, seitlich mit Glasfenstern versehene Holzkasten angeschlossen, der gestattete, das Modell einer Wehröffnung im Maßstab 1:25 einzubauen. Ein Gemisch von Kiessand mit 50% Körnern von 16 bis 8 mm, 30% von 8 bis 4 mm und 20% unter 4 mm Durchmesser bildete den Flussgrund. Wie am Wehr wurde auch im Modell der Oberwasserspiegel auf konstanter Höhe gehalten, während Unterwasserspiegel, Gefälle und Abflussmenge variierten. Die Wassertiefe über der Wehrkrone betrug im Oberwasser etwa 36 cm, das Gefälle 10 bis 24 cm, die Schützenöffnung 4, 8, 12 und 16 cm und die Durchflussmenge bis 173 l/sec. Die Versuchsergebnisse mit dem Modell der Wehrschwelle 5, soweit sie sich durch Messung und Zeichnung festhalten liessen, sind in den Abbildungen 5 bis 7, oberste Reihe, dargestellt und können wie folgt zusammengefasst werden:

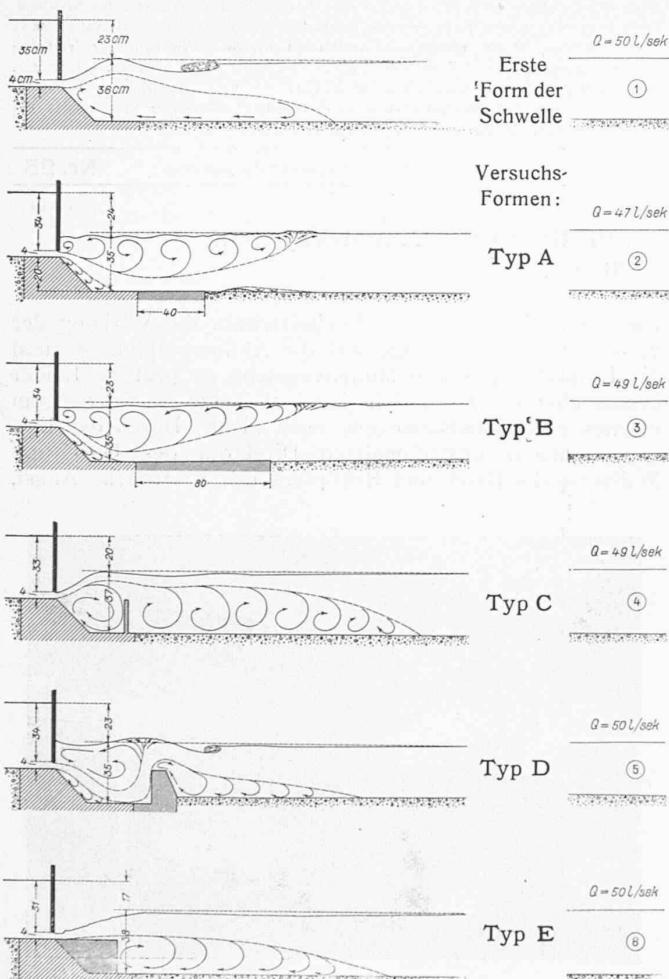
Abb. 5. Versuche Nr. 1 bis 6 mit 4 cm Schützenöffnung.

### A. Im allgemeinen, unabhängig von der Wehrform.

(Vergleiche die nebeneinander angeordneten Kolkbilder bei gleicher Wehrform, aber verschiedener Höhe der Schützenöffnung und entsprechend verschiedenen Durchflussmengen.)

1. Erhebliche Kolkungen stellten sich nur im Unterwasser, im Oberwasser dagegen nicht.

2. Bei konstanten äussern Verhältnissen hörte die Kolkbildung auf, nachdem der Kolk eine bestimmte Grösse erreicht hatte.

3. Die Kolkungen waren um so grösser, je höher die Schütze gehoben wurde, je grösser also die Ausflussmenge in der Zeiteinheit war.

Modell-Versuche im Maßstab 1:25  
mit ursprünglicher Schwellenform (oberste Horizontalreihe)  
und Verstärkungstypen A bis E (untere Horizontalreihen).  
Maßstab der Zeichnung 1:40 (= 1:1000 der Wirklichkeit).

1. Verlängerung des bestehenden Sturzbodens durch Einbau eines mehr oder weniger langen Mauerwerkskörpers (Abbildungen 5 bis 8 auf den folgenden Seiten, Typen A und B).

2. Einbau einer Sperre, entweder in die Dammbalken-nuten der Wehrpfeiler eingespannt, oder aber auf einem selbständigen Fundament an das Wehr angeschlossen (Abbildungen 5 bis 8, Typen C und D).

3. Aenderung des Wehrquerschnittes durch Aufmauerung des Sturzbodens bis auf die Höhe der Wehrkrone (Abb. 5 bis 8, Typ E), eine Arbeit, die im Schutze der Dammbalken gänzlich im Trockenen hätte ausgeführt werden können.

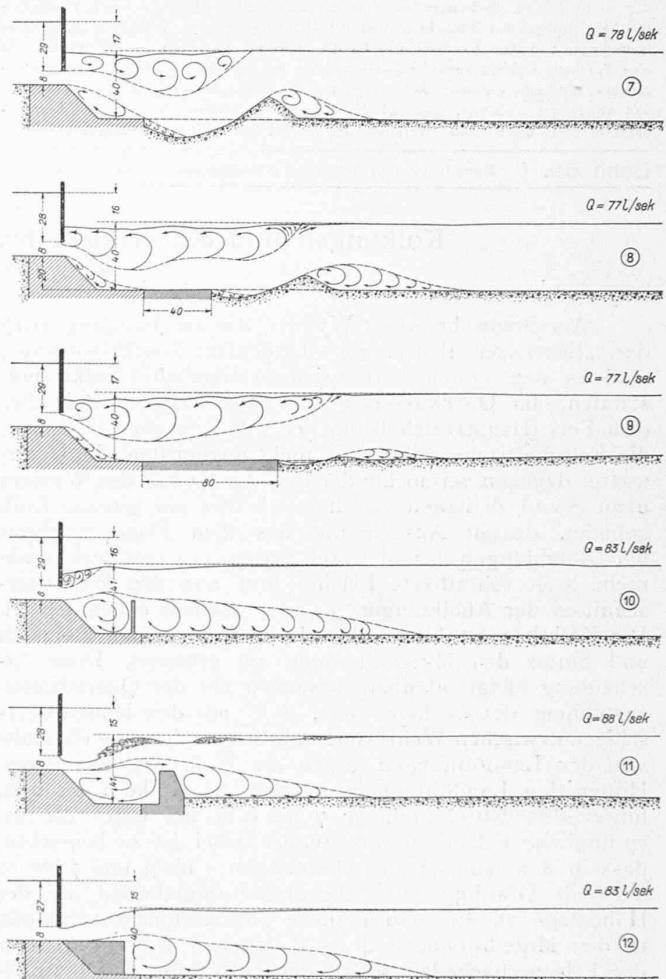
Abb. 6. Versuche Nr. 7 bis 12 mit 8 cm Schützenöffnung.

B. Im besonderen, je nach der Wehrform.  
(Vergleiche die untereinander angeordneten Kolkbilder verschiedener Wehrformen, Typen A bis E, bei jeweils konstanter Schützenöffnung.)

1. Die Grösse des Kolkes nahm mit zunehmender Länge des Sturzbodens ab.

2. Der Einbau einer Sperre verminderte in erheblichem Masse die Kolkbildung.

3. Die Aenderung der Wehrform durch Heben des Sturzbodens bis auf die Höhe der Wehrkrone (Verbreiterung der Wehrkrone) verminderte die Kolkbildung ebenfalls in erheblicher Weise.

Die Einbauten der Sperren einerseits und der verbreiterten Wehrkrone anderseits ergaben hinsichtlich der kolkverhindernden Wirkung ähnlich gute Resultate. Bei den

Versuchen mit Sperre trat in allen untersuchten Fällen, mit Ausnahme des Versuches 5 (bei dem sich eine Deckwalze bildete), in dem durch Wehrrücken, Sturzboden und Sperre gebildeten Becken eine Grundwalze auf. Diese bewirkte, ähnlich wie die verbreiterte Wehrkrone, dass der Ausflusstrahl nicht wie bei der bisherigen Wehrform direkt am Wehrfuss, sondern erst viel weiter flussabwärts auf den

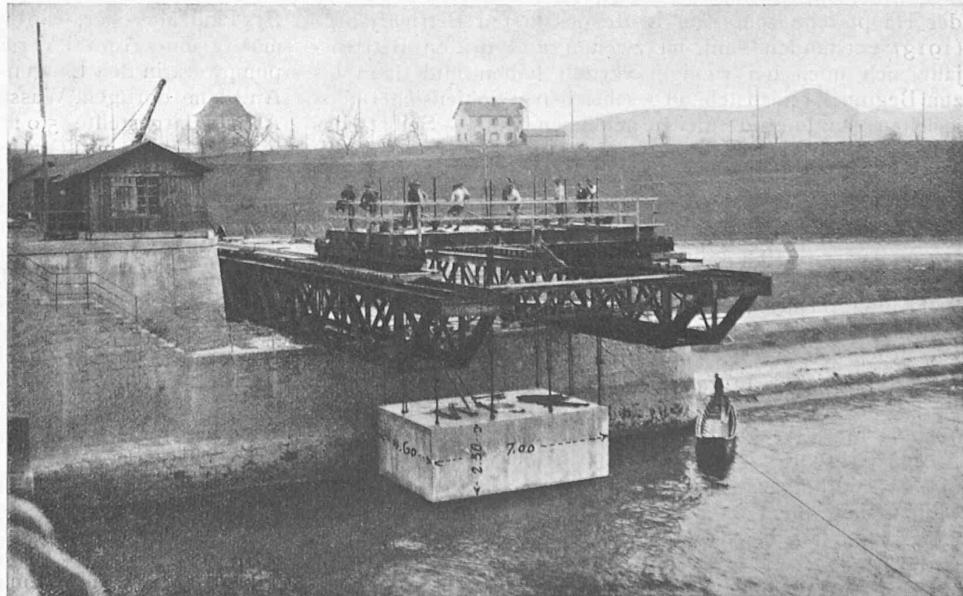
Abb. 10. Ablassen des Eisenbeton-Hohlblöcks Nr. 8 (20. März 1920).

die blossliegende Felsoberfläche aufzusetzen. Der Fundamentbeton wurde unter der Taucherglocke eingebracht, zum grössern Teil unter Wasser, mit 350 kg Portlandzement, und nur zum kleinen Teil im Trockenen mit 200 kg Portlandzement pro  $m^3$  Beton. Die Hohlblöcke aus armiertem Beton mit 350 kg Portlandzement und 95 kg Eisen pro  $m^3$  Beton wurden zwischen zwei auf dem untern Vorkopf des Kraftwerkes Augst montierten eisernen Auslegerträgern hergestellt und mittels einer auf den Trägern laufenden Schiebebühne an Spindeln ins Wasser gelassen (Abb. 10),

Dieser Vorschlag kam dann nach Beendigung des Krieges zur Ausführung, in Akkord durch die Unternehmung A.-G. Conrad Zschokke in Genf (vergl. Abb. 10 u. 11).

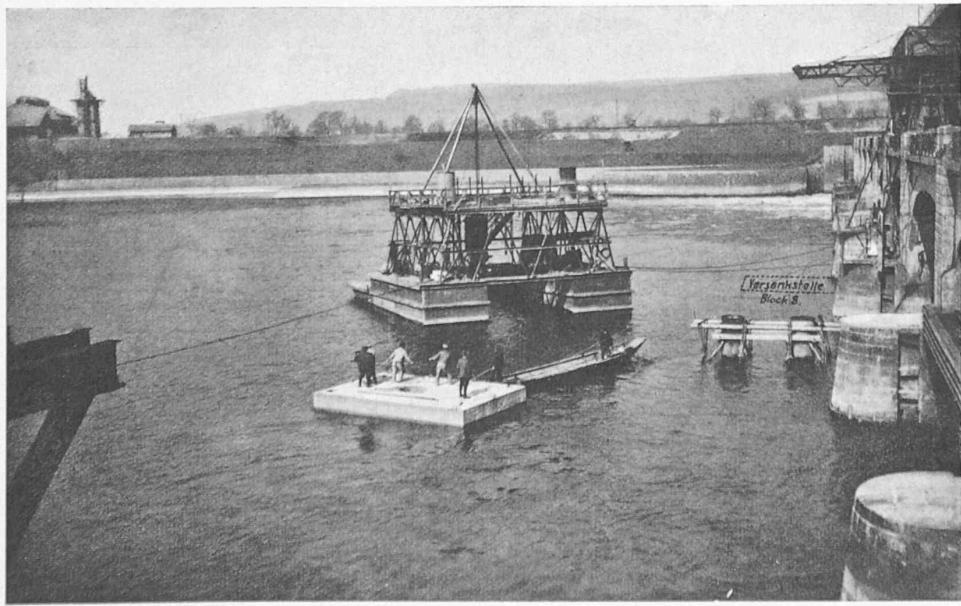
Abb. 11. Einfahren des Hohlblocks Nr. 8 (am 20. März 1920), Blick gegen das badische Ufer.

dann schwimmend in die bereit gestellte Schwimm-  
batterie eingezogen (Abb. 11), an dieser aufgehängt und über der planmässigen Ver-  
senkungsstelle unten Belas-  
tung mit Wasser auf das Fundament abgesenkt. Nach-  
dem jeweilen eine Serie von mehreren Blöcken versenkt war, wurden die Blöcke unter der Taucherglocke einzeln soweit ausgepumpt, als der Auftrieb es zuließ, und dann durch die in der Decken-  
mitte vorhandene Einstieg-  
öffnung mit Beton ausgefüllt. Die Fugen zwischen den einzelnen Blöcken wurden nach Einschalung der fluss-  
abwärts offenen Seite mit Eisenbetonplatten sekts-  
weise unter Wasser ausbetoniert. Hinter jede Schwelle kamen drei Blöcke von 7,0 m Länge zu liegen und hinter jeden Pfeiler wurde ein Block von 5,5 m Länge versetzt (siehe Grundriss in Abb. 1 und 2). Böden und Seitenwände der Blöcke erhielten den statischen Anforderungen ent-  
sprechend 20 cm, bzw. 15 cm Dicke. Die Blockdecken dagegen, die dem Angriff des Ausflusstrahls ausgesetzt sind, wurden 30 cm stark gewählt und ausserdem, wie auch die oberste 30 cm starke Deckschicht der Fugen, aus einem Spezialbeton aus Rheinkies und grobkörnigem Quarzsand

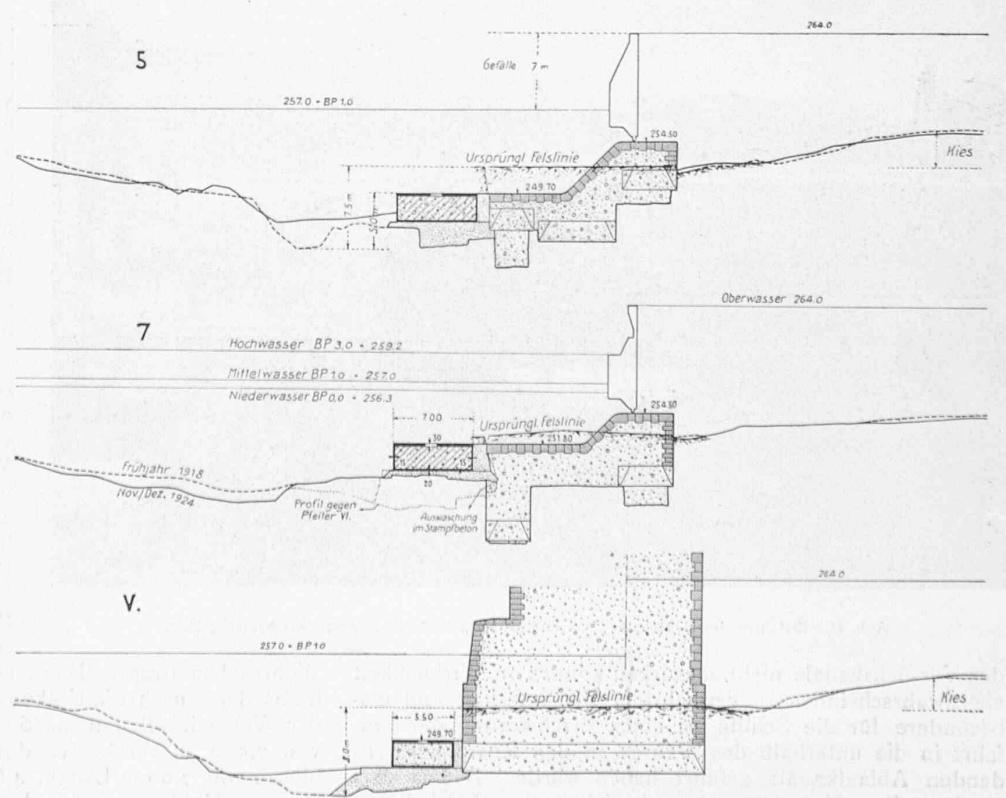
Abb. 3. Schnitte durch die gesicherten Öffnungen 5 und 7 und durch Pfeiler V. — Masstab 1:600.

Die plötzliche Störung des normalen Arbeitsfortgangs hinter der Schwelle 5 (vergl. auch Abb. 3) durch das Auftreten dieser Wasserader war durchaus nicht überraschend, da sich schon beim Bau des Wehres gezeigt hatte, dass der Fels hier infolge einer Verwerfung zerklüftet ist, was seinerzeit zur Versenkung eines Mittelcaissons und zur Vertiefung der Fundation im oberen und untern Schwellencaisson geführt hatte<sup>1)</sup>.

In Abbildung 3 u. 4 sind neben dem gestrichelt dargestellten Sohlenzustand vor Beginn der Sohleinsicherungs- arbeiten im Jahre 1918 auch die zwei Jahre nach deren Fertigstellung im November/Dezember 1924 aufgenommenen Profile dargestellt. Der Vergleich beider Aufnahmen zeigt, dass die Kolkungen direkt am Wehrfuss nicht zugenommen haben, dass aber, wie zu erwarten war, weiter flussabwärts eine leichte Vertiefung der Flussohle eingetreten ist, was indessen für die Sicherheit des neuen Wehrfusses gänzlich ohne Belang ist.

Diese unliebsame Entdeckung gab Veranlassung, auch die übrigen Öffnungen, in denen bisher die Ausführung von Schutzarbeiten nicht vorgesehen war, durch den Taucher eingehend untersuchen zu lassen. Das Mauerwerk der Schwellen 1 und 10, das aus armierten Betoncaissons besteht, zeigte dabei keine Besonderheiten. Dagegen war in den Schwellen 7, 8 und 9, die ähnlich tief fundiert sind wie die Schwelle 6, ferner an den Pfeilern VI und VII, soweit sie nicht mit Granit verkleidet sind, das Stampfbetonmauerwerk in der in Abbildung 3, Öffnung 7 dar-

gestellten Weise durchwegs angegriffen. Die Anfressungen, die auch im Grundriss in Abbildung 2 dargestellt sind, erwiesen sich in den einspringenden Ecken zwischen den Schwellen und den Pfeilervorsprüngen am grössten und nahmen gegen die Schwellenmitte hin ab. Sie erreichten eine grösste Tiefe von 1,5 m in Schwelle 6, 1,15 m in Schwelle 7, 1,0 m in Schwelle 8 und 0,8 m in Schwelle 9. Die Mindesttiefe je in Schwellenmitte betrug 10 bis 20 cm. Nach diesen Feststellungen entschlossen sich die Konzessionäre, die Schäden nicht weiter anstehen zu lassen, sondern in vorsorglicher Weise auch die Oeffnungen 7, 8 und 9 noch durch Vorlegen von Blöcken und Ausbetonieren der Fugen nach dem bisherigen Verfahren zu schützen und im Anschluss daran noch hinter den Oeffnungen 1 und 10, wo das Versetzen von Blöcken ohne erhebliche Aushubarbeiten nicht möglich gewesen wäre und auch nicht notwendig erschien, die Felsoberfläche durch eine bis auf

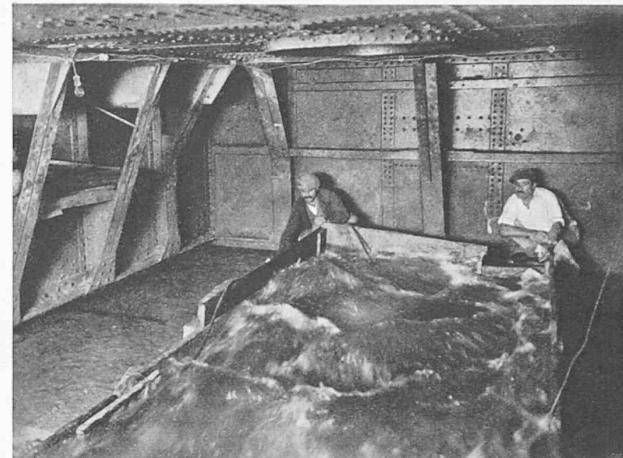
Abb. 12. Quelle in Schwelle 5, aus dem Schacht in Betonsohle austretend.

Bei der Ausführung der beschriebenen Arbeiten zeigten sich in den Wehröffnungen 2, 3 und 4 keinerlei Schwierigkeiten. Dagegen stiess man hinter der Öffnung 5 auf eine Gruppe von Felsspalten mit kräftigem Wasseraufstoss, der das Betonieren unmöglich machte, sodass im Sohlenbeton ein Schacht von rund  $2 \times 2$  m Grundfläche vorläufig offen bleiben musste (Abbildungen 12 und 14). Durch Unterteilung dieses Schachtes mittels Spundwänden gelang es später, kleinere Nebenadern der Quelle von der Hauptader zu trennen und einzeln mit schnellbindendem Zement zu verstopfen, sodass darüber im ruhigen Wasser betoniert und so die Grundfläche des Quellschachtes auf die Hälfte verkleinert werden konnte. Die Verstopfung der Hauptquelle wurde nach Vorschlag der Bauunternehmung wie folgt ausgeführt. Quer über die noch verbliebene Öffnung von etwa 2 m Länge und 1 m Breite wurden drei I-Eisen gelegt und verankert (Abbildung 14), dazwischen zwei schwere gusseiserne Schachtrahmen von 60 und 70 cm Lichtweite eingeschoben und diese gegen die Schachtränder hin und gegen die Auflagereisen mit Grenoblezement wassererdicht abgeschlossen. Dann wurde in die 60 cm weite Öffnung der zugehörige mit einer Gummidichtung versehene Gussdeckel eingepresst und gegen den Auftrieb durch einen Querbügel mit dem Schachtrahmen verankert. Damit floss die gesamte Quelle, deren Wassermenge in verschiedenen Messungen sich zu rd. 600 l/sec ergaben hatte, durch die vorläufig noch offene 70 cm weite kreisrunde Öffnung des zweiten Schachtrahmens aus. Nach dem Versetzen der Blöcke wurde in diesen Schachtrahmen, der in der Fuge zwischen zwei Blöcken lag, unter der Taucherglocke ein mit Führung und Dichtung versehenes und bis auf die Blockoberfläche reichendes Steigrohr eingesetzt. Die Quelle floss alsdann durch das Steigrohr aus und konnte durch einen über diesem montierten Holzkasten vorübergehend seitwärts abgeleitet werden, bis die Blockfuge im nunmehr vollständig ruhigen Wasser ausbetoniert und genügend erhärtet war. Abbildung 13 zeigt die Quelle unter Druckluft, wie sie fertig gefasst über die Oberfläche der Blöcke emporsteigt. Nach Entfernung der Taucherglocke wurde das Steigrohr verlängert und mit einer Luftsleuse versehen und es gelang, das Hosenrohr, aus dem das Wasser in mächtigem Strahle nun austrat (Abbildung 14), zu schliessen, das Wasser mittels Druckluft zurückzudrängen, in den Quellschacht hinunterzusteigen, die Felsspalten abzudichten und den ganzen Hohlraum bis auf Blockhöhe satt mit Beton auszufüllen. Schliesslich montierte man den Aufbau über der Blockfläche wieder ab und verschraubte das im Beton verbliebene und mit Beton ausgefüllte Rohrstück zum Schutze des frischen Beton noch mit einer Eisenplatte.
