Zeitschrift: Schweizerische Bauzeitung
Herausgeber: Verlags-AG der akademischen technischen Vereine
Band: 89/90 (1927)
Heft: 20

Das Palmerhouse in Chicago.

VOM BAU DES PALMERHOUSE IN CHICAGO.

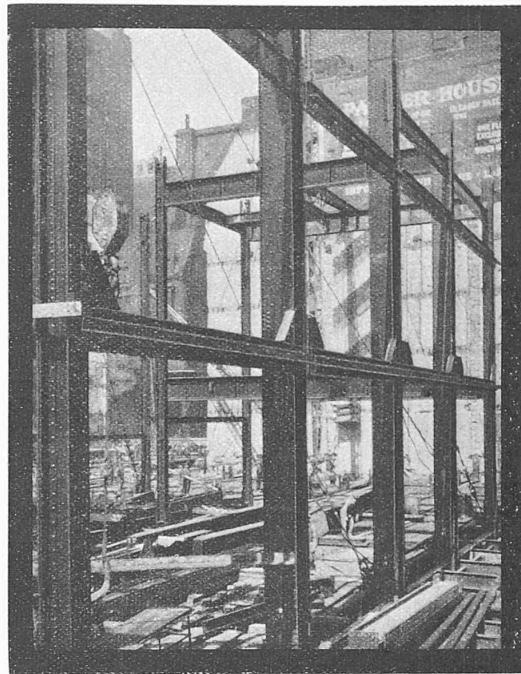
Abb. 9. Der Aufbau der Skelett-Konstruktion.

auf, der im sechsten Geschoss die Last von zwei Unterzügen über dem grossen Bankettsaal aufnimmt, mit den Säulenlasten von 17 Obergeschossen. Der Träger ist 16,50 m lang und 3,80 m hoch (Abbildung 7). Den Transport des Trägers zeigt Abbildung 8, weitere Montagebilder die Abbildungen 9 bis 13.

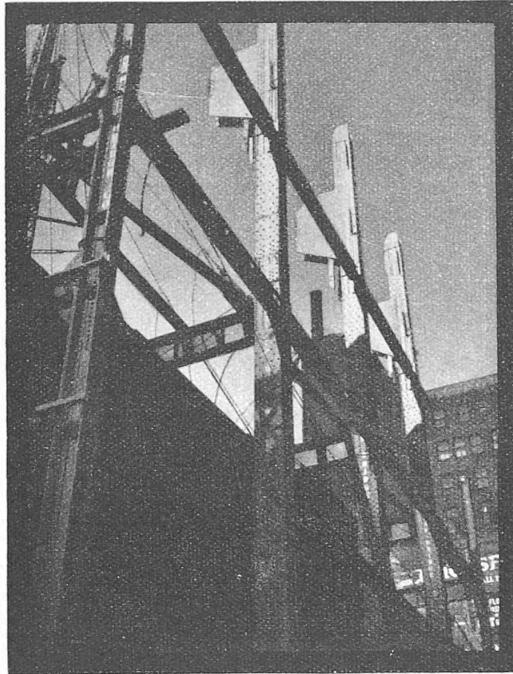
Abb. 10. Knotenbleche zur Befestigung der Gitterträger über den Bankettsälen.

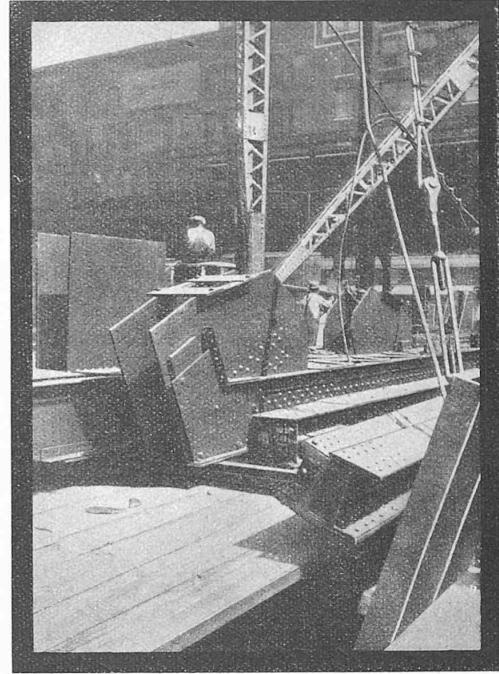
Abb. 11. Diagonalglied des frontalen Gitterträgers über der Frachtplattform.

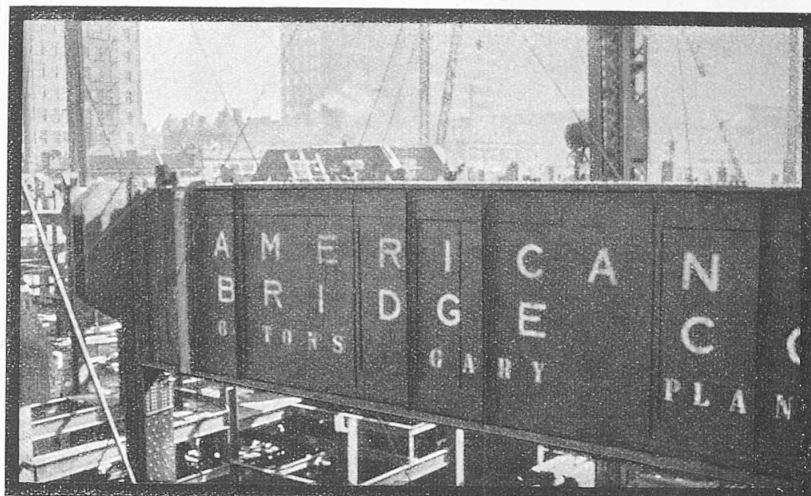
Abb. 7. Der genietete Träger von 70 t Gewicht auf seinen Stützen versetzt.

Das Eisen skelett besteht aus 17 000 t Walzeisen, meist genietete Profile, auch wo noch gewalzte erhältlich wären. Es macht bis 15 % der Baukosten aus, die Tonne zu 90 bis 100 Dollars gerechnet, zuzüglich $\frac{1}{4}$ hiervon für Aufrichtung und Montage. Bei dieser waren durchschnittlich nur 140 Mann in Tätigkeit, die sich um die fünf Baukrane gruppieren. Es wurde ungefähr ein Geschoss pro Woche zusammengesetzt und vernietet. Im Gegensatz zu den Gründungsarbeiten wurde hier nur mit einer Tagschicht gearbeitet, um die Verantwortlichkeit „nicht zu verdunkeln“. Der Transport grosser Versatzstücke durch den Geschäftsbezirk erfolgte Nachts oder an Sonntagen. Als schwerstes Glied tritt im Palmerhouse ein genieteter Träger von 70 t

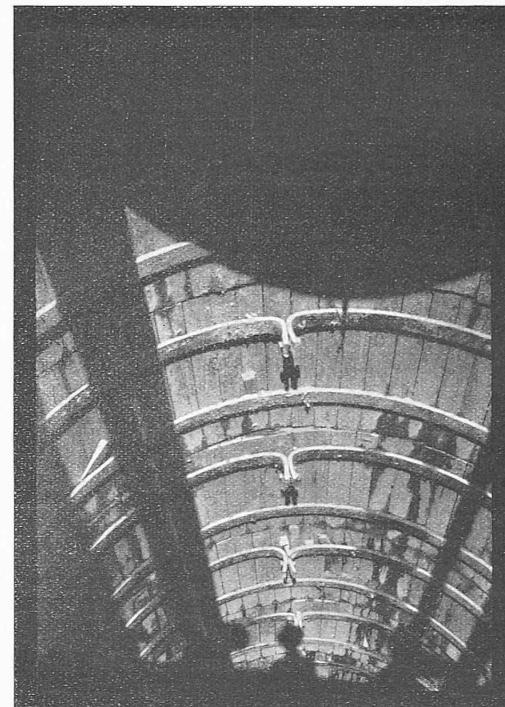
Abb. 6. Blick in einen der grossen Gründungsbrunnen.

Fundierung und Bauausführung. Der Grund des dritten Kellergeschosses liegt, wie erwähnt, 13 m unter Strassen-niveau; von hier war die Gründung abwärts auf den Felsgrund zu treiben. Der allgemeine Aushub wurde nur bis „city datum“, dem mittlern Wasserstand des Michigan-Sees, hinabgetrieben, hier 5,1 m unter Strassen-Niveau. Es arbeiteten sechs Dampfschaufeln, die mit je drei bis vier Aushüben ein 2 Tonnen-Auto belasteten. Die Mauern der bis zwölf Stock hohen Nachbargebäude wurden versteift und auf Eisenbalkenroste übertragen. An den so abgefangenen Bauten wurde die Bewegung einzelner Punkte genau beobachtet. Der Durchmesser der Gründungsbrunnen (Abb. 6), die vom „city datum“ bis auf 33 m Tiefe getrieben wurden (Grundwasser tritt dort erst in rund 31 m Tiefe auf), schwankt je nach der Belastung, die unter den Lobby-Pfeilern bis zu 3000 t erreicht, zwischen 1,50 und 3,30 m. 660 Mann arbeiteten in drei Schichten, Tag und Nacht und Sonntage, an dem Tiefentreiben der Brunnen. Näheres über die Ausführung der Gründungspfeiler, deren Köpfe für etwa 72 kg/cm² zulässige Belastung berechnet sind, ist im Buche von Arch. J. R. Neutra zu finden.¹⁾

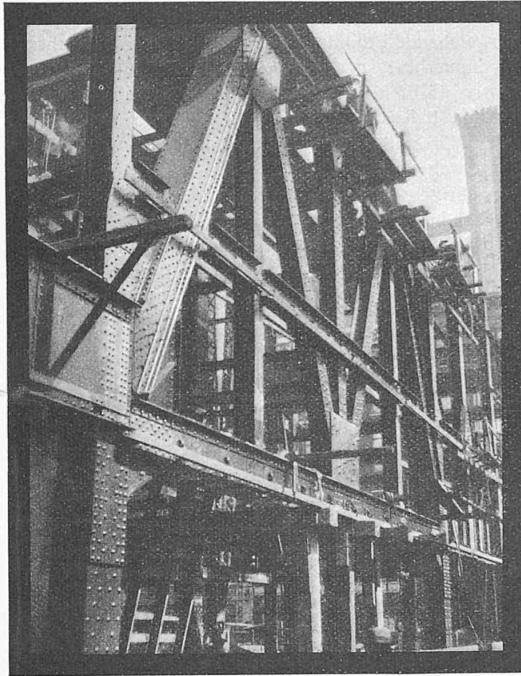
Abb. 12. Gitterträger aus genieteten Gliedern (vergleiche Abb. 11).

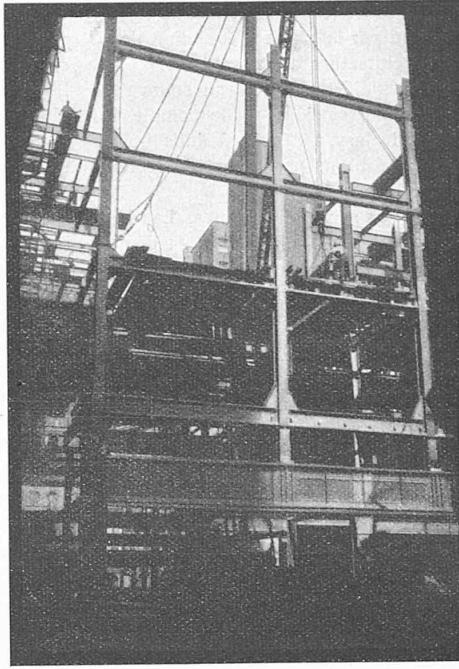
Abb. 13. Detail der Skelett-Konstruktion, Abnehmen der Knotenbleche nach oben.
