Die chemischen Ursachen von Betonzerstörungen durch Grundwässer und Böden.

Aus dem Diskussionsbericht Nr. 4 der Eidgen. Materialprüfungsanstalt.

DER RECHTSUFRIGE RHEINDURCHBRUCH BEI DER EISENBAHNBRÜCKE DER LINIE BUCHS-FELDKIRCH.

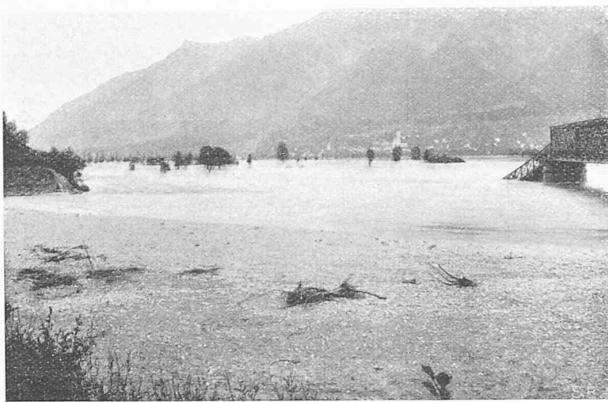
Abb. 12. Das Abfallen des Wassers aus dem (jetzt trockenen) Rheinbett nach dem tieferliegenden Hinterland am unteren Ende des Durchbruchs.

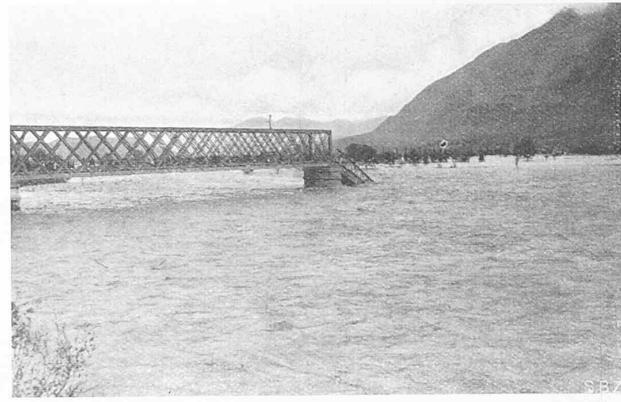
Abb. 11. Rechtssitzige Stromöffnung (69 m) der Eisenbahnbrücke Buchs-Schan, Nebenträger (31 m) landseitig abgestürzt nach Unterspülung des Widerlagers.

Die eiserne Rheinbrücke besitzt zwei Stromöffnungen von je 69 m Stützweite und zwei Seitenöffnungen von je 31 m, deren Widerlager, wie die Strompfeiler, pneumatisch bis etwa 2 m unter Rheinsohle fundiert sind. Das rechtsufrige Widerlager war, wie aus den Höhenverhältnissen (Abbildung 4) leicht zu verstehen, alsbald unterspült, und der betreffende Brückenteil stürzte landseitig ab (Abb. 10); er ist nicht mehr zu gebrauchen. Der in den Abbildungen 9 bis 12 sichtbare, jetzt ringsum blossgelegte, rechtsufrige Pfeiler des Hauptträgers stak im rechtsufrigen H.-W.-Damm; der abgestürzte Nebenträger überbrückte bereits rückwärtige Entwässerungsgräben. Der stehengebliebene Ueberbau der Brücke hat anscheinend nicht stark gelitten; immerhin zeugen verkrümmte Stehbleche, abgeschlagene Geländerstangen u. dergl. von der erheblichen Rammwirkung der antreibenden Hölzer, deren Menge von Augenzeugen auf 1 bis 2 m³ pro m Flussbreite geschätzt wurden; man hätte bei ruhigem Wasser trockenen Fusses darüber gehen können.

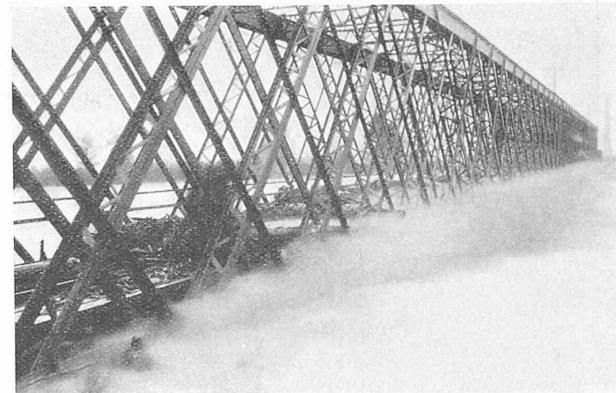
Abb. 8. Die Eisenbahnbrücke im H.-W. am Abend des 25. Sept. 1927.

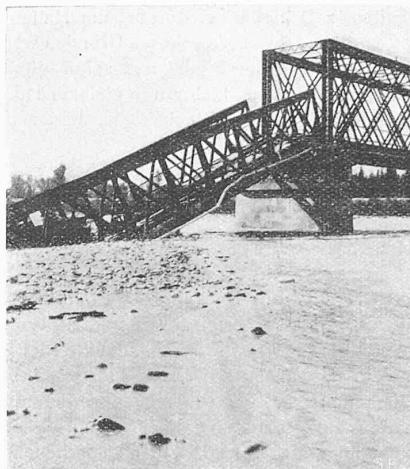
Abb. 10. Landöffnung rechts, nach Ablauf des H.-W. flussaufwärts 4, abwärts 2 von 9 Feldern eingesandet.

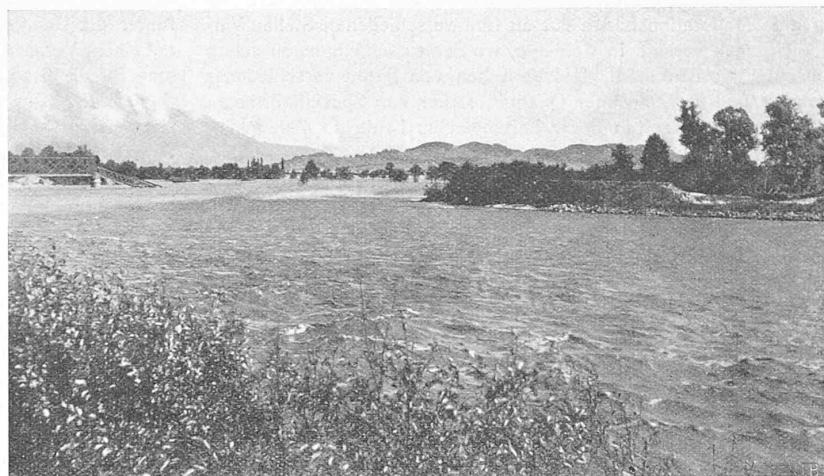
Abb. 9. Rechts die rasch verstopfte erste Bresche im rechtsufrigen Hochwasserdamm, in der Mitte der grosse Durchbruch vom 25. September, 19 3/4 Uhr.
