**Zeitschrift:** Schweizerische Bauzeitung  
**Herausgeber:** Verlags-AG der akademischen technischen Vereine  
**Band:** 91/92 (1928)  
**Heft:** 16

### Der Bruch der St. Francis - Staumauer in Kalifornien.

Von Dr. Ing. F. A. NOETZLI, Ingenieur Consulent, Los Angeles, Cal.

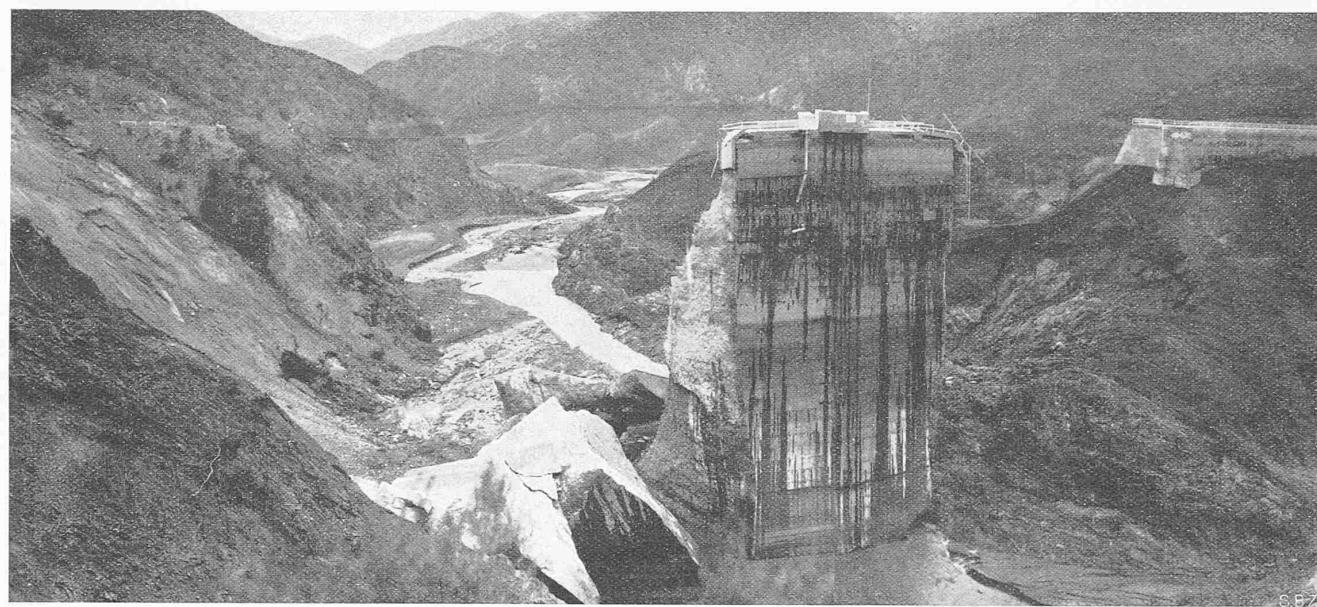
Abb. 4. Ansicht der am 12. März 1928 zerstörten, etwa 60 m hohen Mauer von der Wasserseite.

Die Talsperre war in den Jahren 1924/25 erbaut worden. Es war eine im Grundriss gebogene Beton-Gewichtsmauer von einer maximalen Höhe von 62,50 m (Abb. 1, 2 und 3, S. 194). Beide Flügel der Mauer sind eingebrochen. Seltsamerweise blieb ein etwa 25 m langes Mauerstück ungefähr in der Mitte der Sperre in voller Höhe stehen (Abb. 4 bis 7). Technische und gerichtliche Kommissionen sind an der Arbeit, die Ursachen des Einsturzes der Talsperre zu ergründen und die für das Unglück Schuldigen zur Verantwortung zu ziehen.
