**Zeitschrift:** Schweizerische Bauzeitung  
**Herausgeber:** Verlags-AG der akademischen technischen Vereine  
**Band:** 93/94 (1929)  
**Heft:** 20

**Artikel:** Ausführungsfehler bei Eisenbetonbauten  
**Autor:** Hübner, F. / F.F.  
**DOI:** <https://doi.org/10.5169/seals-43458>

### Ausführungsfehler bei Eisenbetonbauten.

(Nach dem Vortrag von Ing. F. HÜBNER, Kontrollingenieur beim Eisenbahndepartement, gehalten im Eisenbetonkurs des S.I.A. 1929 in Lausanne.)

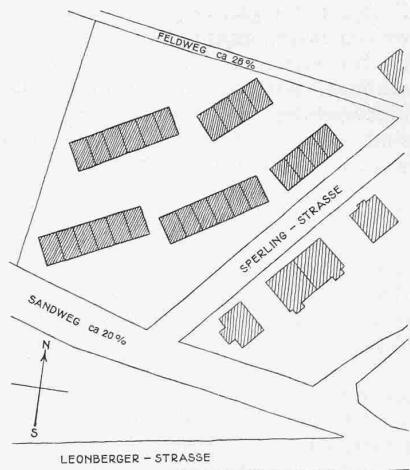
Abb. 1. Lageplan, Masstab 1:2000.

Die Siedlung ist in Heslach, dem westlichen Wohnort Stuttgarts, schon am Rande des sich an die Stadt heranschiebenden Waldgebiets gelegen, mit der allgemeinen Richtung Ost-West, sodass die Wohn- und Schlafräume reine Südlage erhielten. Es sind im ganzen fünf Gebäudezeilen, drei davon mit je sechs und zwei mit je vier Wohneinheiten, als Einfamilienhäuser. Der terrassenförmige Aufbau des Geländes mit 37 m Höhenunterschied ermöglichte die Gebäude so zu stellen, dass sie sich nicht gegenseitig die Besonnung verdecken. Der Abstand zwischen beiden Reihen ist 12 m, dazwischen liegen Baumpflanzungen und Zufahrtswege.

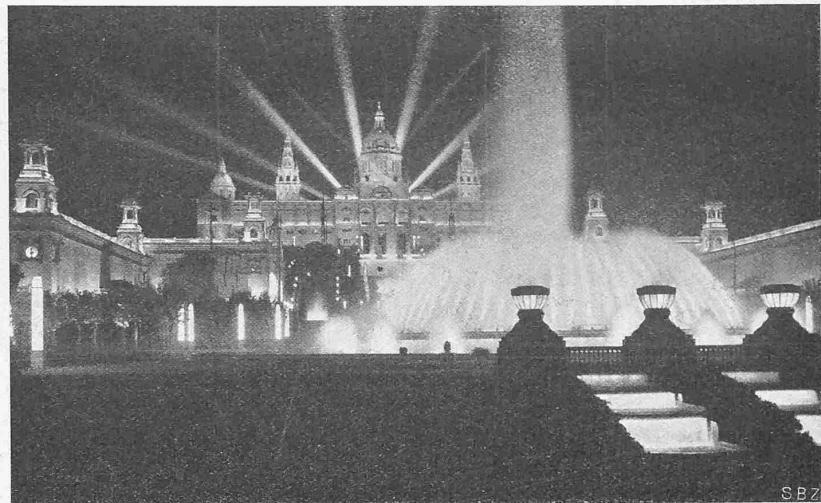
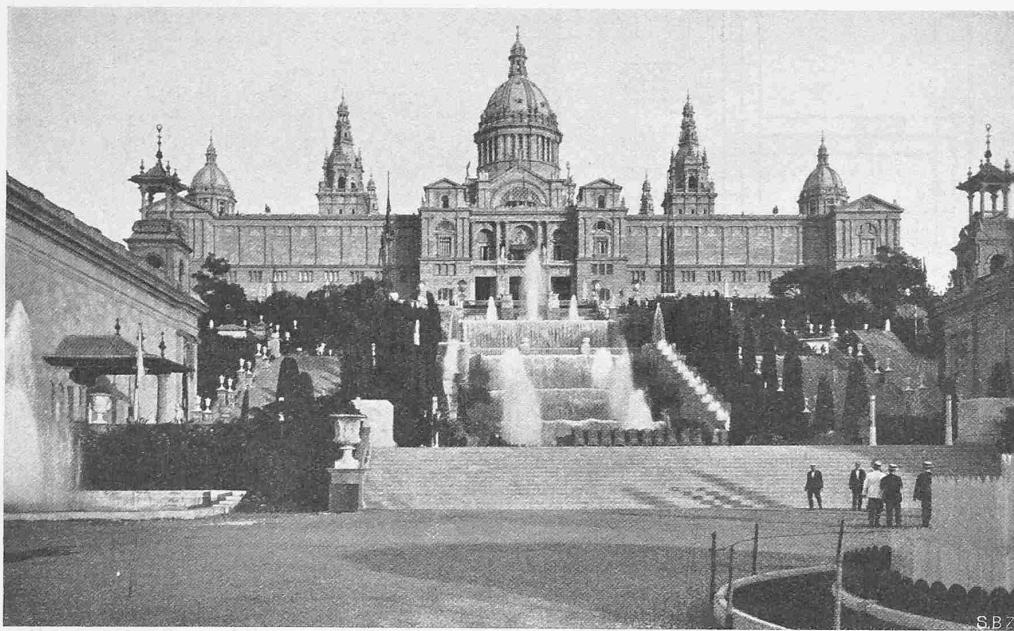
Abb. 3. Der anlässlich der Weltausstellung in Barcelona erbaute Nationalpalast. Architekten Cendoya und Catà.

Die Fassaden- und Kuppelbeleuchtung des Nationalpalastes, der gewissermassen die Ausstellung krönt (Abb. 1 und 3), lässt die gesamte Vorderfassade in wechselnden Farben erstrahlen. Durch die grossen Abmessungen des Palastes und die Lichtstärke der wechselnden Bestrahlung ist diese Anlage ohne Zweifel die bedeutendste der bisher ausgeführten. Diese gewaltige Arbeit wird von einer Batterie von nicht weniger als 904 Scheinwerfern verrichtet, die rund 232 kW bei weisser und gelber, 272 kW bei roter und 304 kW bei blauer Bestrahlung verbrauchen. Die Länge der erforderlichen Kabel beträgt 22000 m, an und auf dem Palast verlegt, was dem bauleitenden Architekten, der bei der Projektierung nicht mit diesen Extrabelastungen seiner Hauptgesimse gerechnet hatte, nicht wenig Kopfzerbrechen verursacht hat.

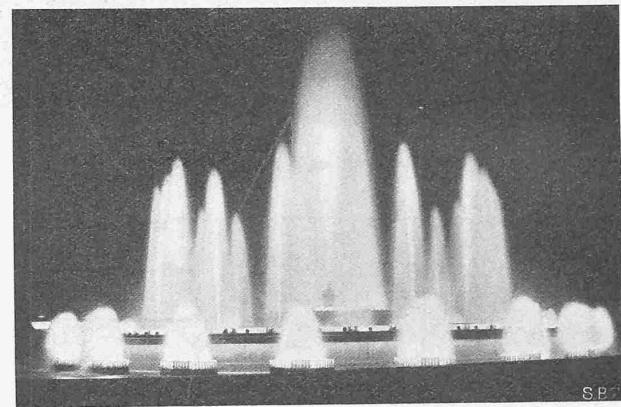
Abb. 2. Die grosse Leuchtfontaine vor dem Nationalpalast.

Die grosse Leuchtfontaine (Abb. 1 und 2) ist eine grosszügige Anwendung der elektrischen Fernbetätigung mittels Relais und Schützen, um möglichst viele Variationen

von Wasser-, Licht- und Farbenspielen zu erreichen. Die Fontaine ist in Eisenbeton hergestellt und besteht aus drei konzentrischen Becken in verschiedener Höhe. Die beiden innern Becken enthalten kreisförmige Röhren, die durch Düsen von verschiedener Form und Grösse das Wasser nach aussen spritzen. Im äussern Becken sind zwanzig einzelne Wasserspiele angeordnet. Die Fontaine ändert ihre äussere Form je nach der Zahl der speienden Düsen, dem Wasserdruck und der Einstellung der Regulierungsorgane. Praktisch ist die Zahl der möglichen Kombinationen eigentlich unbeschränkt. Durch 44 mit Fernsteuerung versehene Wasser-

ventile, von denen einige 0,5 m Durchmesser haben, wird die Änderung der Wasserspiele bewirkt.

Der unterirdische Hohlraum ist für die Unterbringung der Pumpengruppen, Transformatoren, Schaltanlagen, Farbentrommeln nutzbar gemacht worden. Die Betätigung der Wasserspiele kann sowohl von diesem Raum aus als auch von einer entfernt und hochgelegenen Kommandostelle aus geschehen. Vier Pumpen von je 265 PS, entsprechend einer Fördermenge von je 500 l/sec bei 25 m Förderhöhe, und eine von 125 PS erzeugen den nötigen Druck. Durch Parallel- und Serieschaltung je zweier Pumpen kann eine Hubhöhe von 50 m bei einer Wassermenge von 1000 l/sec erzielt werden.

Die Bestrahlung des Wassers geschieht mittels 111 drehbaren fünfseitigen Trommeln, die mit farbigen Glasplatten versehen sind. In jeder dieser Trommeln sind feste Reflektoren angebracht — insgesamt 756 — jeder von ihnen mit einer Lampe von 3000 Kerzen versehen. Es werden also in diesen Trommeln insgesamt über rund  $2\frac{1}{4}$  Millionen Lichtkerzen verfügt, was eine Leistung von rund 1100 kW darstellt. Ausserdem gelangen zehn Reflektoren mit Bogenlicht von je 60 Amp. zur Verwendung, und für die Kaskaden von den oberen Becken zum unteren Becken 2225 Röhrenlampen von je 1000 Watt Verbrauch. Die Gesamtstärke aller Lichtquellen dieser Anlage beträgt, auf Parabolspiegelreflektoren bezogen, viele Millionen Kerzen. Jede Trommel wird durch einen besondern Motor bewegt, der durch Relais und Schütze betätigt wird. Im ganzen sind etwa 700 Relais und 180 Schützen eingebaut.
