Zeitschrift: Schweizerische Bauzeitung
Herausgeber: Verlags-AG der akademischen technischen Vereine
Band: 97/98 (1931)
Heft: 19

Charakteristische Verfärbungen und Zerstörungerscheinungen an Mauerflächen.

Von Ing. Dr. ROMAN GRENGG, Professor an der Technischen Hochschule Wien.

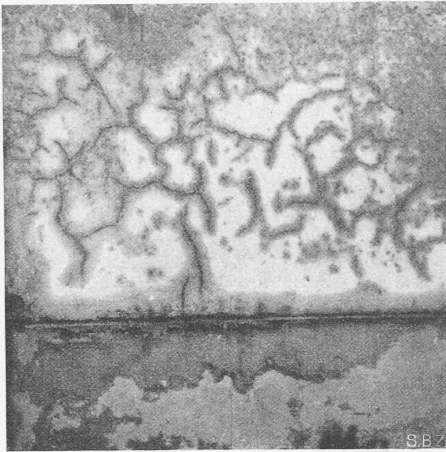
Abb. 6. Risse im Verputz als Bahnen der zur Oberfläche vordringenden Mauerfeuchtigkeit. In Umgebung der Risse erfolgt Verfärbung.

feuchtigkeit zur Oberfläche aufgehalten werden sollte. Aber auch bei zementreichen Feinverputzen entstehen bald nach Beendigung der Renovierungsarbeiten zahlreiche kleine dunkle runde Flecken mit heller Salzsäumung. In weiterer Folge bleiben die dunklen Flecken in ihrer Form und Grösse so ziemlich erhalten, dagegen wachsen die Salzzonen weiter, schliessen sich zusammen und zermürben den Feinverputz, der abbröselt, während die Infiltrationszentren als Inseln stehen bleiben (Abb. 5, Zone c). Jede Insel besitzt in der Mitte der Unterseite eine tiefer in den Unterputz hinabreichende flache Wurzel, die die Ausfüllung der Pickstelle darstellt, durch die ein besseres Anhaften des Neuputzes bewirkt werden sollte. Durch das Anpicken der Mauer ist aber gerade der fleckenweisen Infiltration der Weg frei gegeben worden, wobei allerdings auch verfestigend wirkendes Substrat (z. B. Wasserglas, Kalk, Gips) hochkommen konnte. Dieses reichte aber nur für Stabilisierung der nächsten Umgebung aus, während z. B. die leichtlöslichen Sulfate weiter wanderten und den Verputz zerstörten. In ähnlicher Weise erklärt sich, dass bei weiterem Ausreifen der oben erwähnten, aus Schwindrissen entstehenden Diffusionszeichnungen bzw. Skulpturen die vor endgiltigem Abfall des Verputzes noch verbleibenden widerstandsfähigsten Netzmaschen und Leisten gerade das ursprüngliche Maximum der Zerstörung, nämlich die Schwindrisse enthalten. Durch diese sind die Lösungen zur Oberfläche vorgedrungen und haben in die unmittelbare Umgebung am meisten Bindemittel zugebracht (vergl. Abb. 6 und 7).

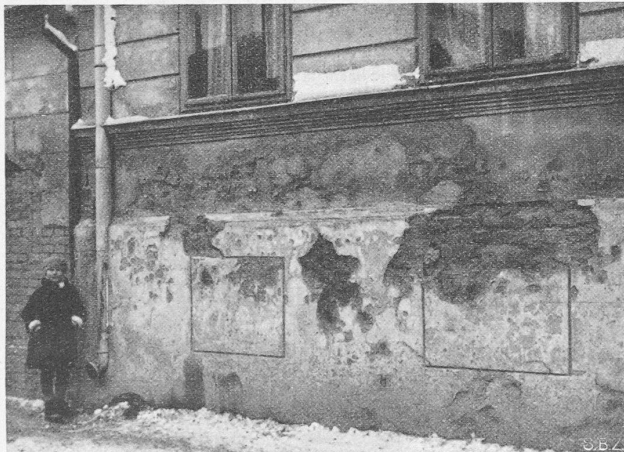
Abb. 8. Abfallen grosser Platten eines dichten, dichten Verputzes von der Hausmauer (links wo das Kind steht), sowie im obern Teil des Sockels am Gebäude rechts. Zwischen Sockeloberkante und Fenstergesims ist die Verputzschicht von geringerer Dicke, es erfolgt hier Feuchtigkeitsaustritt zur Oberfläche bei teilweisem Blasenwurf. Die Infiltration reicht über das Fenstergesims. Auch hier erfolgt wieder (im Bilde nicht sichtbar, da weiter rechts) Aufplatzen des in dicker Schicht aufgetragenen Putzes und Abwerfen ganzer Schollen.

In Mauerwerken, wo das innerhalb der Mauer sich stauende Porenwasser infolge eines harten, dichten Zementverputzes oder eines Dichtungsmittels keinen Ausweg zur Oberfläche findet, kann, besonders wenn die Haftung des Verputzes am Mauerwerk keine sehr innige ist, die Verputzerstörung flächenhaft ausgebreitet von innen nach aussen rücken und ein Abheben, bezw. Abfallen grosser Platten bewirken. Besonders an Gebäudesockeln mit dicken Verputzschichten oder dort, wo langandauernde flächenhafte Diffusion zur Oberfläche eine Selbstdichtung des Verputzes bewirkt haben mag, kommt es zu dieser Art von Mauerfrass (siehe Abb. 8).

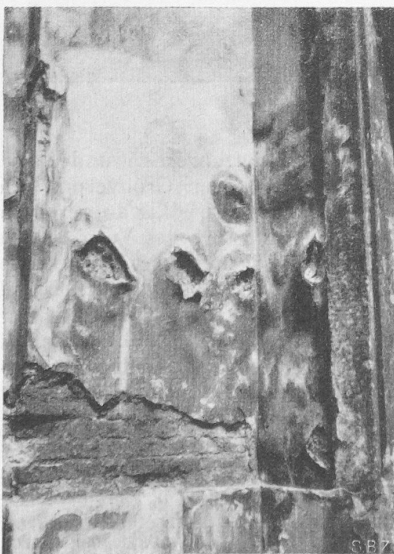
Abb. 9. Aufgeplatzte Blasen (Verwitterungskrater) in harter und wenig durchlässiger Zementverputzschicht.

Vielfach bilden sich bei hartem und schwer durchlässigem Zementverputz auch Mauerfrasserscheinungen, die wie bösartige aufkernde Geschwüre aussehen (Abb. 9). Zuerst beginnt die Oberfläche sich zu wölben, es treten bis mehrere Dezimeter Durchmesser besitzende Blasen aus

der Mauerfläche, um schliesslich aufzubrechen und ihren Inhalt, den zu mürbem Grus zerfallenen Grobverputz zu entleeren. Die Oeffnung einer noch nicht völlig ausgereiften Blase zeigt bereits tiefgehende Auflösung des Verputzes zu einer nassen, weichen Masse, die gegen die Ränder des Verwitterungskraters hin fester wird und in anscheinend unveränderten, festgebliebenen Verputzmörtel ziemlich unvermittelt übergeht. Im grusig zerfallenen Blaseninhalt sind Mauerfresser angereichert. Ihre Auskristallisation, besonders aber auch Eisbildung bei Frostwetter ist an der Auftreibung der Verputzhaut zur Blase und an ihrer Oeffnung beteiligt. Bei zementreichen Verputzen wirken die mangels anderer Ausweichmöglichkeit lokal eindringenden Lösungen chemisch, z. B. unter Bildung von Kalziumsulfaluminaten. Die bei Zementfeinverputz auftretenden dünnwandigen, aber festen, schliesslich beträchtlichen Luftraum miteinschliessenden Blasen haben sich sicherlich nicht durch Druck von innen, sondern durch Volumenvergrösserung der zementreichen Haut örtlich entwickelt. Die nach
