Zeitschrift:	Schweizerische Bauzeitung
Herausgeber:	Verlags-AG der akademischen technischen Vereine
Band:	97/98 (1931)
Heft:	19
Artikel:	Charakteristische Verfärbungen und Zerstörungserscheinungen an Mauerflächen
Autor:	Grengg, Roman
DOI:	https://doi.org/10.5169/seals-44685

Charakteristische Verfärbungen und Zerstörungserscheinungen an Mauerflächen.

Von Ing. Dr. ROMAN GRENGG, Professor an der Technischen Hochschule Wien.

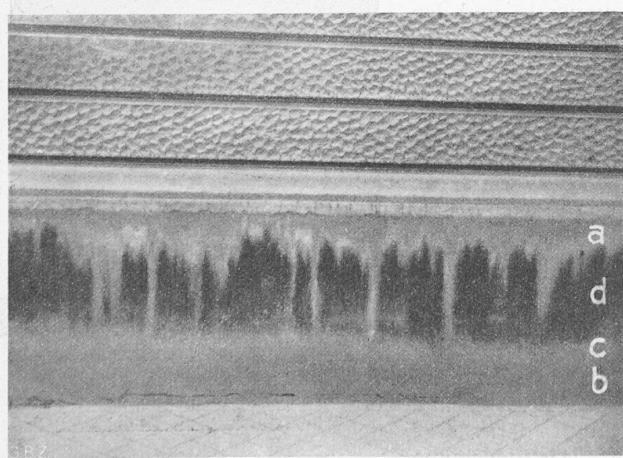
Abb. 1. Sockelverfärbung auf einer glatt verputzten Fläche. Flächen d und b erfahren am leichtesten Zerstörung.

Gebäudesockel, sofern sie nicht aus einem polierten, bzw. glasierten, vom Niederschlagswasser nicht angreifbaren Material bestehen oder Oelfarbanstrich tragen, sind dankbare Studienobjekte für Umfärbungen, an denen nicht nur die ganze oberhalb befindliche Fassade, sondern auch das anstossende Pflaster beteiligt erscheint. Abb. 1 zeigt ein Stück des Sockels der Ostfront eines einstöckigen Gebäudes in L., 1903 erbaut. Ausser Dachgesimsen und einem Gesims im ersten Stock finden sich keine bemerkenswerten Vorsprünge der durch Rustika in der Oberfläche vergrösserten fensterlosen Fassade. Die hellen Zungen a sind durch Abwaschung und leichte Korrodierung des sonst grau verfärbten Verputzes durch die von der Fassade aufgenommenen, in dünner Schicht nach abwärts sickernden und immer wieder angenähert die gleiche Bahn benützenden Regenwässer erzeugt. Im übrigen zeigt die Sockelfläche zwischen die hellen Zungen hineingreifende, stärker angedunkelte flammenähnliche Bildungen (d), die aus einem hellen Saum c emporwachsen, unter dem ein reichlich anhaftender Staub, eingetrocknete Kotspritzer und mitunter auch Algenvegetation führendes Band b folgt. Der Raum d wird vom Wasser am wenigsten benetzt, zeigt demnach die dunkelste Färbung, weil hier die Transportkraft und die Erosionslust in den hellen Zungen a erlischt, wodurch es zu gewöhnlich recht fest haftender Anlagerung mechanisch und chemisch aufgenommener Farb-, bzw. Sinterstoffe kommt. Das Entstehen des hellen Streifens c erklärt Abb. 2. Dort haben die auf das Dach des Briefkastens auffallenden und zurückspritzenden Wasser- (Regen-) tropfen in der sonst angedunkelten Kunststeinwandfläche einen hellen Schein ausgewaschen. In Abb. 1 ist demnach der helle Sockelaum d, der zumeist in einem Abstand von rund 40 cm über dem Pflaster liegt, die oberste Grenze, bis zu der die am Boden zerspritzenden

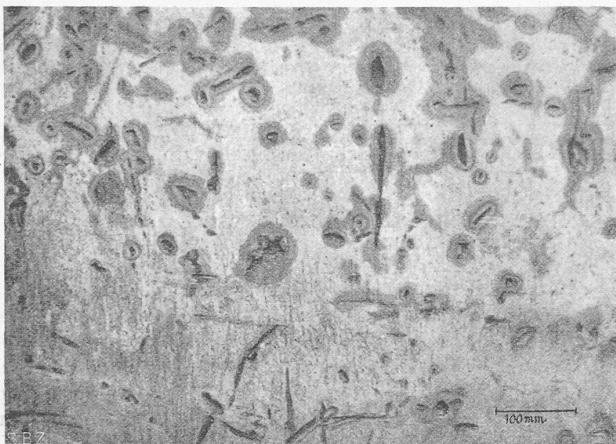
Abb. 3. Infiltrationsrhythmen um Verputzverletzungen am Werkstattengebäude des Instituts für Mineralogie und Baustoffkunde in Wien.

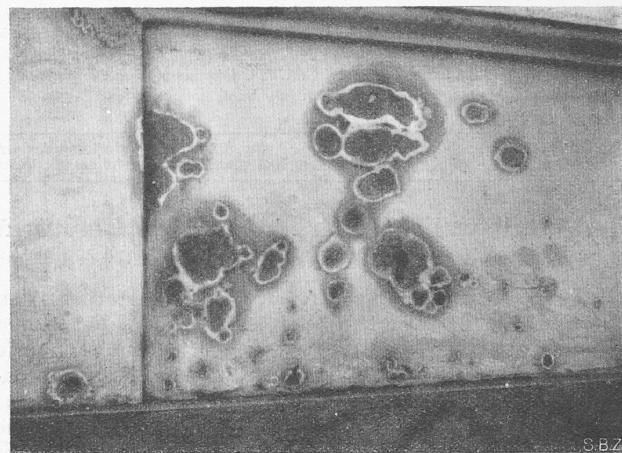
Abb. 4. Durchfeuchtungsflecken mit Salzausblühungen (weisse Ränder um die Infiltrationsstellen) auf frisch erneutem Verputz. Flecken-Durchmesser bis 30 cm.

Bei Erneuerung des Verputzes stark durchfeuchteter Mauern finden die zerstörend wirkenden Salze oft sehr rasch längs Rissen, Verputzverletzungen usw. wieder den Weg an die Oberfläche. Es treten im neu aufgebrachten Verputz bzw. Anstrich nasse Flecken auf, an deren Rändern Auskristallisation von Salzen und die damit einhergehende mechanische Auflockerung und die chemische Zerstörung bereits beginnt (Abb. 4), anscheinend mit Vorliebe dort, wo mit einem isolierenden Anstrich (z. B. einem solchen von Wasserglas) das Vordringen der Mauer-

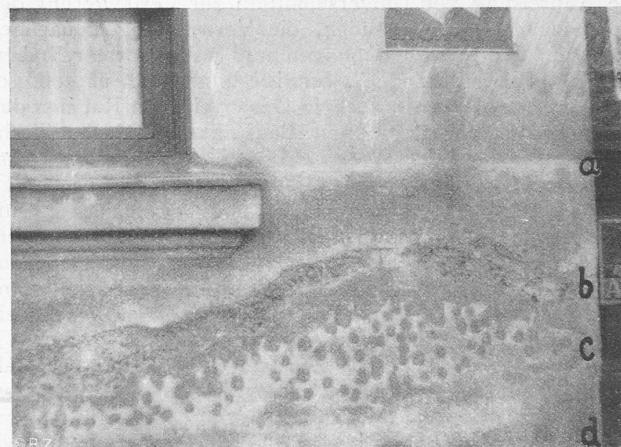
Abb. 5. Entwicklung von Verputzschäden in der Bodenwasser-Infiltrationszone.
a Infiltrationsgrenze.
b Stärkste Verputzerstörung: Feinputz verschwunden, Grobputz angefressen.
c Der Feinputz ist in Form von Inseln erhalten, die sich über die Pickstellen im tiefer liegenden Altputz befinden, dazwischen liegt die noch unzerstörte Oberfläche des Grobputzes.
d fleckiger, aber sonst wenig beschädigter Teil über dem Erdboden.
Zwischen a und dem Beginn von b ist lediglich Umfärbung eingetreten.

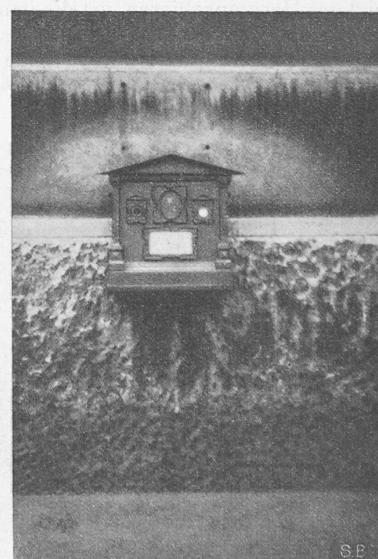
Abb. 2. Sockelverfärbung auf verschiedenen rauen Kunststeinflächen und Einwirkung abspritzenden Tropfwassers in Umgebung des Briefkastens.

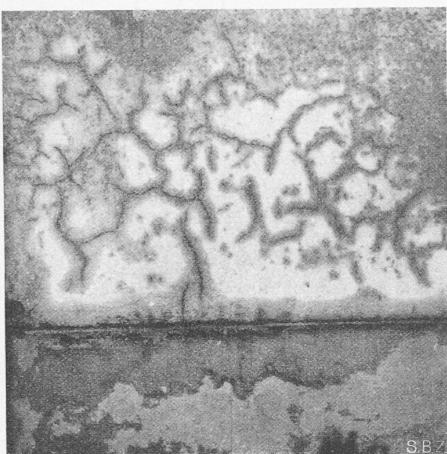
Abb. 6. Risse im Verputz als Bahnen der zur Oberfläche vordringenden Mauerfeuchtigkeit. In Umgebung der Risse erfolgt Verfärbung.

feuchtigkeit zur Oberfläche aufgehalten werden sollte. Aber auch bei zementreichen Feinverputzen entstehen bald nach Beendigung der Renovierungsarbeiten zahlreiche kleine dunkle runde Flecken mit heller Salzsäumung. In weiterer Folge bleiben die dunklen Flecken in ihrer Form und Grösse so ziemlich erhalten, dagegen wachsen die Salz-zonen weiter, schliessen sich zusammen und zerstören den Feinverputz, der abbröseln, während die Infiltrationszentren als Inseln stehen bleiben (Abb. 5, Zone c). Jede Insel besitzt in der Mitte der Unterseite eine tiefer in den Unterputz hinabreichende flache Wurzel, die die Ausfüllung der Pickstelle darstellt, durch die ein besseres Anhaften des Neuputes bewirkt werden sollte. Durch das Anpicken der Mauer ist aber gerade der fleckenweisen Infiltration der Weg frei gegeben worden, wobei allerdings auch verfestigend wirkendes Substrat (z. B. Wasserglas, Kalk, Gips) hochkommen konnte. Dieses reichte aber nur für Stabilisierung der nächsten Umgebung aus, während z. B. die leichtlöslichen Sulfate weiter wanderten und den Verputz zerstörten. In ähnlicher Weise erklärt sich, dass bei weiterem Ausreifen der oben erwähnten, aus Schwindrissen entstehenden Diffusionszeichnungen bzw. Skulpturen die vor endgültigem Abfall des Verputzes noch verbleibenden widerstandsfähigsten Netzmächen und Leisten gerade das ursprüngliche Maximum der Zerstörung, nämlich die Schwindrisse enthalten. Durch diese sind die Lösungen zur Oberfläche vorgedrungen und haben in die unmittelbare Umgebung am meisten Bindemittel zugebracht (vergl. Abb. 6 und 7).

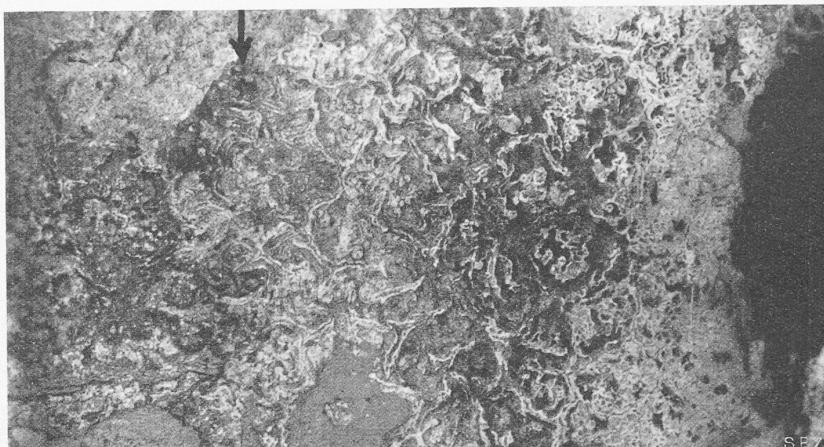
Abb. 7. Infiltrationsbahnen (Schwindrisse in Weisskalkverputz) bleiben nach weitgehender Abwitterung der Mauerfläche als Erhabenheiten stehen. In Richtung des Pfeiles sind die Ausscheidungsrhythmen gut sichtbar. Etwa 1/14 nat. Gr.

Eine gesetzmässig auftretende, zu Beginn des Prozesses lediglich eine Umlagerung im Gefüge des Verputzes und erst in späteren Stadien seine Auflösung und Zerstörung bewirkende Erscheinung ist nicht selten an feinsandreichen Weisskalkverputzen zu beobachten. Es entstehen dort zierliche Zeichnungen, die den Liesegang'schen Ringen¹⁾ analoge Bildungen darstellen. Sie sind auf folgende Weise zu erklären: die der Oberfläche zustrebende Feuchtigkeit benutzt die für sie gangbarsten Wege. Als solche kommen Verletzungen im Verputz, auf ungleiche Mörtelbeschaffenheit zurückzuführende Stellen erhöhter Porosität, insbesondere aber Schwundrisse, Mauerfugen, ungleich Feuchtigkeit aufnehmende Mauersteine usw. in Betracht. In Umgebung dieser Austrittstellen entwickeln sich durch rhythmische Fällung der gelösten Stoffe konzentrisch angeordnete Ringe oder die vom Maschenwerk der Schwundrisse ausgehenden Netzkulpturen, ineinandergeschachtelte Polygone und dergleichen Formen mehr. Abb. 3 zeigt ein Stück des anderthalb Jahre alten Ziegelmauerwerks am Werkstattengebäude des Instituts für Mineralogie und Baustoffkunde in Wien, verputzt mit Weisskalkmörtel, der Portlandzement beigemischt erhielt. Die Tätigkeit im angrenzenden Bauhof schuf eine Reihe zufälliger Oberflächenverletzungen des Putzes. Sie wurden Diffusionszentren für die aus der noch herstellungsfeuchten Mauer nach der Oberfläche ziehenden Lösungen. Um jede Kerbe sind ein oder mehrere konzentrische Ringe entstanden. Zu- bzw. umgelagert wurden nur die im frischen Mauerwerk vorhandenen Kalkverbindungen. Aehnliche, nicht auf das Gebiet der Bodenfeuchtigkeit beschränkte Diffusionsfiguren finden sich auch besonders an der Wetterseite an alten, verhältnismässig porösen Verputzen. Sie haben sich dort im Wechselspiel oftmaliger Oberflächendurchfeuchtung und Wiederaustrocknung entwickelt.

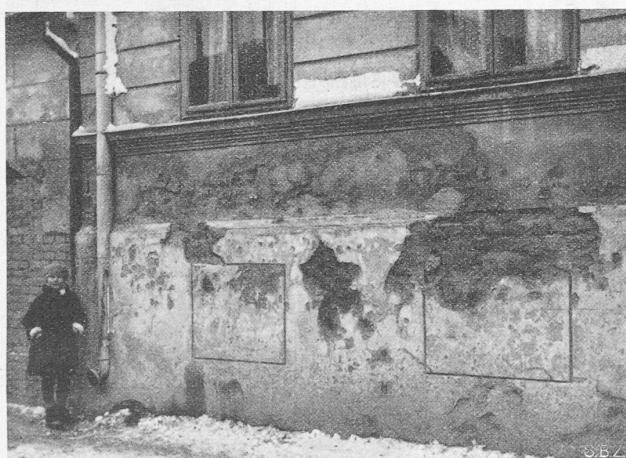
Abb. 8. Abfallen grosser Platten eines dicken, dichten Verputzes von der Hausmauer (links wo das Kind steht), sowie im oberen Teil des Sockels am Gebäude rechts. Zwischen Sockeloberkante und Fenstergesims ist die Verputzschicht von geringerer Dicke, es erfolgt hier Feuchtigkeitsaustritt zur Oberfläche bei teilweisem Blasenwurf. Die Infiltration reicht über das Fenstergesims. Auch hier erfolgt wieder (im Bilde nicht sichtbar, da weiter rechts) Aufplatzen des in dicker Schicht aufgebrachten Putzes und Abwerfen ganzer Schollen.

In Mauerwerken, wo das innerhalb der Mauer sich stauende Porenwasser infolge eines harten, dichten Zementverputzes oder eines Dichtungsmittels keinen Ausweg zur Oberfläche findet, kann, besonders wenn die Haftung des Verputzes am Mauerwerk keine sehr innige ist, die Verputzerstörung flächenhaft ausgebreitet von innen nach aussen rücken und ein Abheben, bezw. Abfallen grosser Platten bewirken. Besonders an Gebäudesockeln mit dicken Verputzschichten oder dort, wo langandauernde flächenhafte Diffusion zur Oberfläche eine Selbstdichtung des Verputzes bewirkt haben mag, kommt es zu dieser Art von Mauerfrass (siehe Abb. 8).

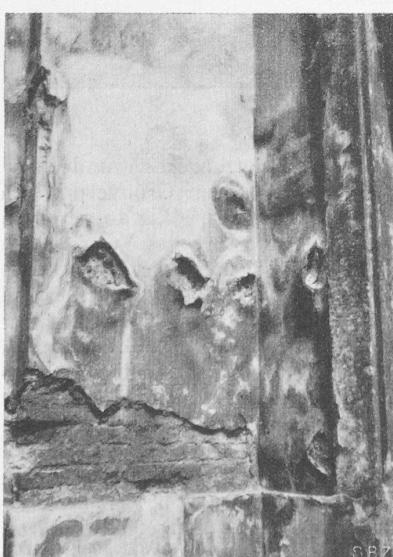
Abb. 9. Aufgeplatzte Blasen (Verwitterungs-krater) in harter und wenig durchlässiger Zementverputzschicht.

Vielfach bilden sich bei hartem und schwer durchlässigem Zementverputz auch Mauerfrasserscheinungen, die wie bösartige aufberstende Geschwüre aussehen (Abb. 9). Zuerst beginnt die Oberfläche sich zu wölben, es treten bis mehrere Dezimeter Durchmesser besitzende Blasen aus

der Mauerfläche, um schliesslich aufzubrechen und ihren Inhalt, den zu mürbem Grus zerfallenen Grobverputz zu entleeren. Die Öffnung einer noch nicht völlig ausgereiften Blase zeigt bereits tiefgehende Auflösung des Verputzes zu einer nassen, weichen Masse, die gegen die Ränder des Verwitterungskraters hin fester wird und in anscheinend unveränderten, festgebliebenen Verputzmörtel ziemlich unvermittelt übergeht. Im grusig zerfallenen Blaseninhalt sind Mauersalze angereichert. Ihre Auskristallisation, besonders aber auch Eisbildung bei Frostwetter ist an der Auftreibung der Verputzhaut zur Blase und an ihrer Öffnung beteiligt. Bei zementreichen Verputzen wirken die mangels anderer Ausweichmöglichkeit lokal eindringenden Lösungen chemisch, z. B. unter Bildung von Kalziumsulfato-aluminaten. Die bei Zementfeinverputz auftretenden dünnwandigen, aber festen, schliesslich beträchtlichen Luftraum miteinschliessenden Blasen haben sich sicherlich nicht durch Druck von innen, sondern durch Volumenvergrösserung der zementreichen Haut örtlich entwickelt. Die nach
