Artikel: Das neue Postgebäude in Biel
Autor: Schweiz. Direktion der eidgenössischen Bauten
DOI: <https://doi.org/10.5169/seals-44730>

Das neue Postgebäude in Biel.

Mitgeteilt von der DIREKTION DER EIDG. BAUTEN, Bern.

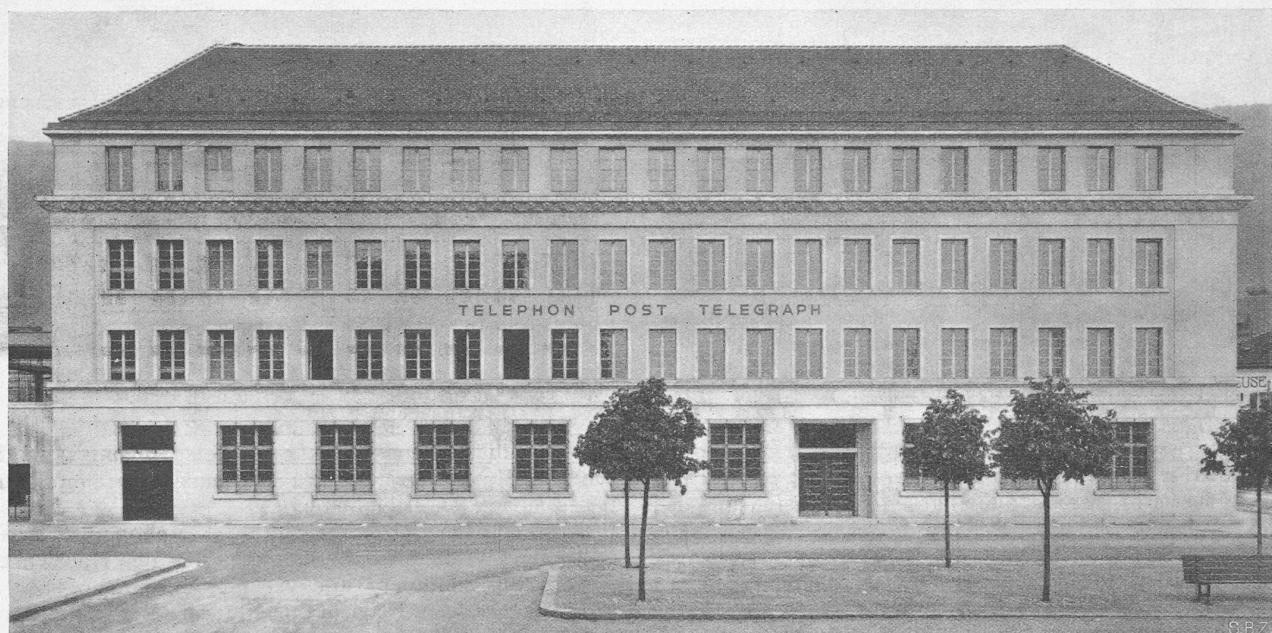
Abb. 1.

DAS NEUE HAUPTPOSTGEBAUDE AM BAHNHOFPLATZ IN BIEL
ENTWURF DER DIREKTION DER EIDG. BAUTEN, BERN.

Für die Bauausführung wurden folgende Materialien verwendet: Post: Fassadenuntersockel in Granit, Fassadenverkleidung des Erdgeschosses bis und mit Gurt des I. Stockes in Muschelkalkstein. Die übrigen Fenstereinfassungen und Gesimse sind Kunststein, die Mauerflächen in Edelputz.

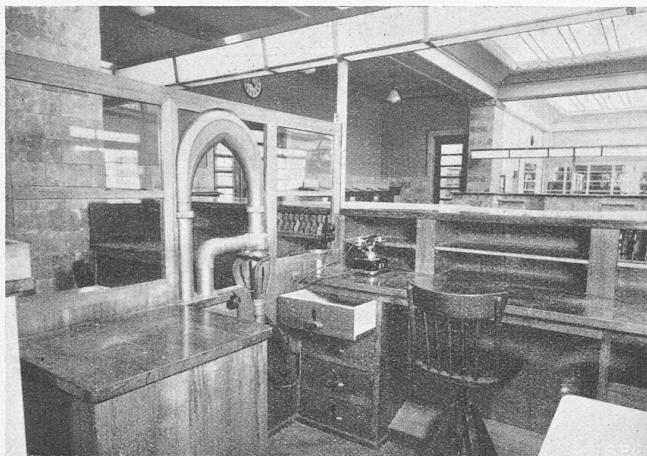
Abb. 9. Rohrpoststation am Geldschalter im Erdgeschoss.

Die Postverwaltung hat nach eingehenden Studien in Bezug auf Modernisierung ihrer Schalterhallen und deren Schalteranlagen erstmals für das Postgebäude in Biel umfangreiche Neuerungen²⁾ ausführen lassen. Als Verbindung der einzelnen Stockwerke und der Arbeitsräume untereinander dienen eine automatische Briefkastenleeranlage, eine Rohrpostanlage, verschiedene Aufzüge und Rutschien. Mit den Arbeiten für die beiden Gebäude wurde am 4. Oktober 1927 begonnen. Am 29. März 1930

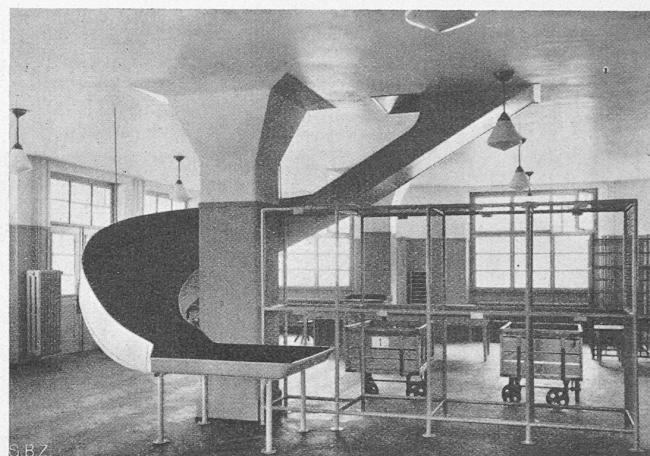
Abb. 10. Paket-Rutsche vom Sammelplatz ins Erdgeschoss.

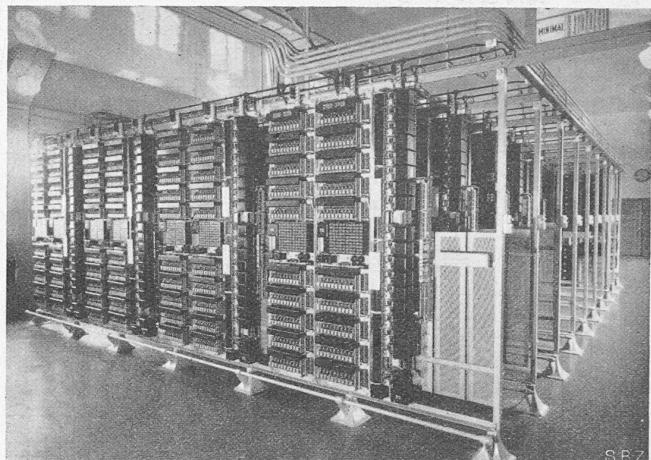
Abb. 12. Telephon Wähler-Saal im III. Stock.

III. Stock: Betriebsräume des Telephonamtes wie Verteiler- und Wählersaal, Wohnungen für den Hauswart und den Störungs-Monteur und verfügbare Räume.

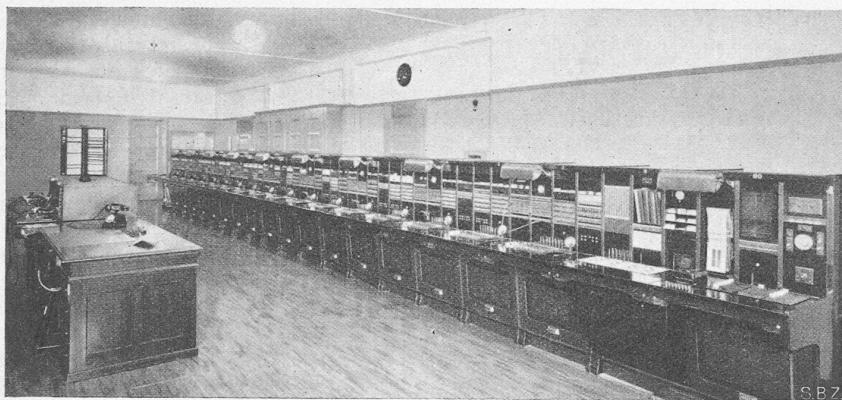
Abb. 13. Telephon-Fern-Zentrale im II. Stock.

II. Stock: Betriebsräume des Telephonamtes, wie Fernzentrale, Maschinenraum und Akkumulatorenraum; Verwaltungsräume des Telephonamtes.

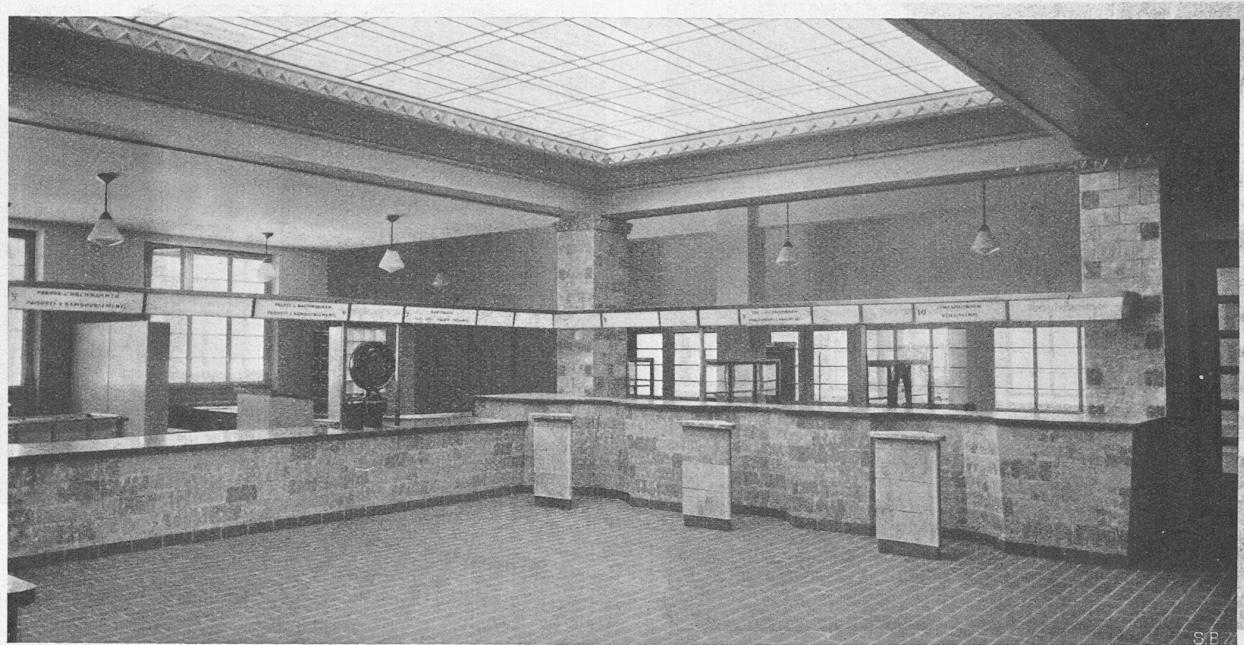
Abb. 5. Schalterhalle des Postgebäudes in Biel. — Kunstkeramik, Lausener Bodenlinker, Holz gebeizt.
Entwurf und Bauleitung Direktion der Eidg. Bauten, Bern.

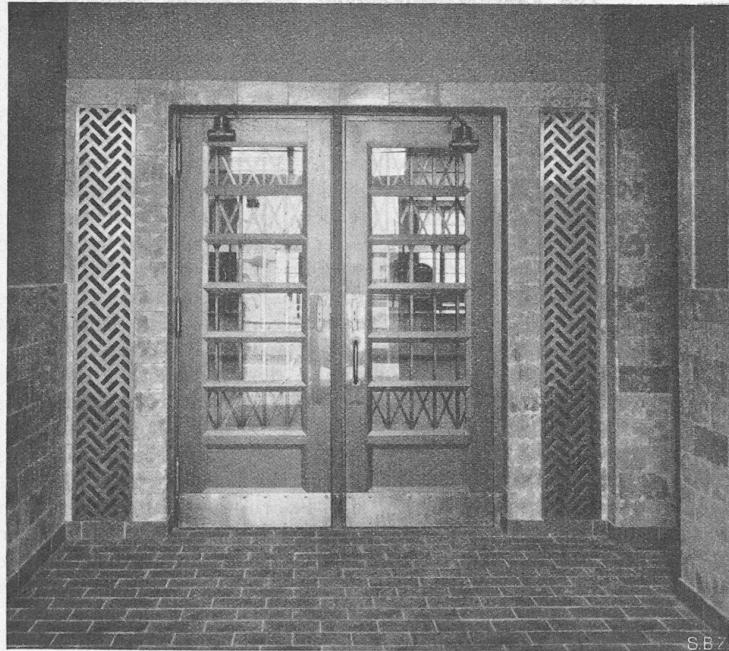
Abb. 4. Windfang der Schalterhalle, in Kunstkeramik-Verkleidung.
