INHALT: Ueber die Vertikalbeanspruchung von Bauwerken bei Erdbeben. — Elektrifizierung der Bodensee-Toggenburgbahn. — Wettbewerb für ein Schulhaus, Sitten. — Lehrgerüst der Strassenbrücke über die Maggia. — Beton- und Eisenbetonarbeiten im Frost. — Mitteilungen: Schweizer. Bundesbahnen. Das Untergrundbahnhnetz von

Ueber die Vertikalbeanspruchung von Bauwerken bei Erdbeben.

Mitteilung der SCHWEIZER. ERDBEENWARTE, Zürich.

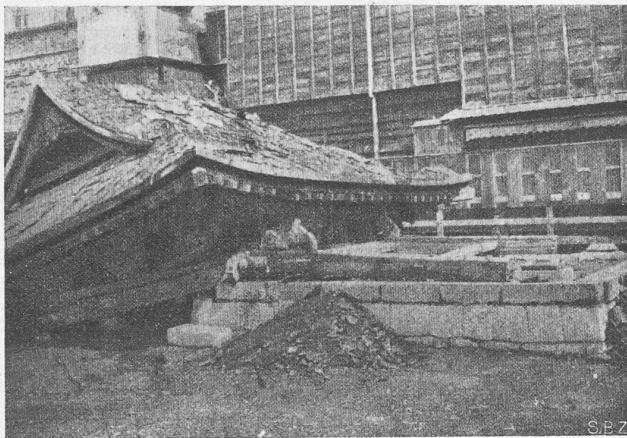
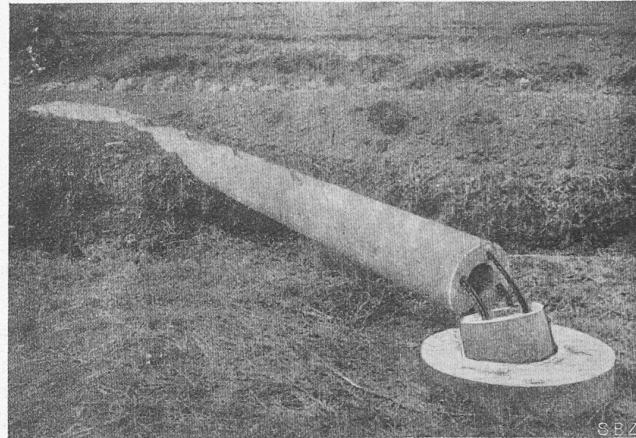
Abb. 1 und 2. Beispiele horizontaler Wirkungen im japanischen Erdbeben vom September 1923.

Beim Betrachten der Bilder aus den Katastrophen-Gebieten oder beim Begehen jener Gegenden hat man vorerst säuberlich die Wirkung der eigentlichen Erschütterung von deren Folgen, wie Wasser- und Feuerschäden zu trennen, was im übriggebliebenen Chaos oft eine recht schwer zu lösende Aufgabe darstellt. Im Laufe der Zeit hat in Technikerkreisen die Ansicht Fuss gefasst, dass vor allem die horizontalen Schwingungen der Erdoberfläche die fatalen Wirkungen auf Bauwerke erzeugen. Diese Vermutung ist auch naheliegend, denn die Zweckbestimmung der meisten Bauten besteht in der Aufnahme vertikal wirkender Kräfte; horizontale Beanspruchung fällt gewöhnlich, abgesehen vom Winddruck, ganz ausser Betracht. So kommt es, dass unsere Bauten bei verhältnismässig geringen horizontalen äussern Einwirkungen schon ernstlich gefährdet werden können, besonders dann, wenn noch Resonanzwirkungen mit im Spiele stehen. Die Abb. 1 und 2 geben zwei typische Dokumente für die Richtigkeit der obigen Anschauungen. Diese Bilder sind, wie auch die meisten der folgenden, dem eingangs zitierten Werk entnommen; sie lassen ohne weiteres Horizontalkräfte als zerstörende Ursache erkennen.
