## UNTERSUCHUNGEN ÜBER KORROSION VON S.M.-STAHL DURCH WASSERSTOSS.

### Untersuchungen über Korrosion durch Wasserstoss. (Vorläufige Mitteilung.)

Von Prof. Dr. J. ACKERET und Dipl. Ing. P. DE HALLER, EWC, Zürich.

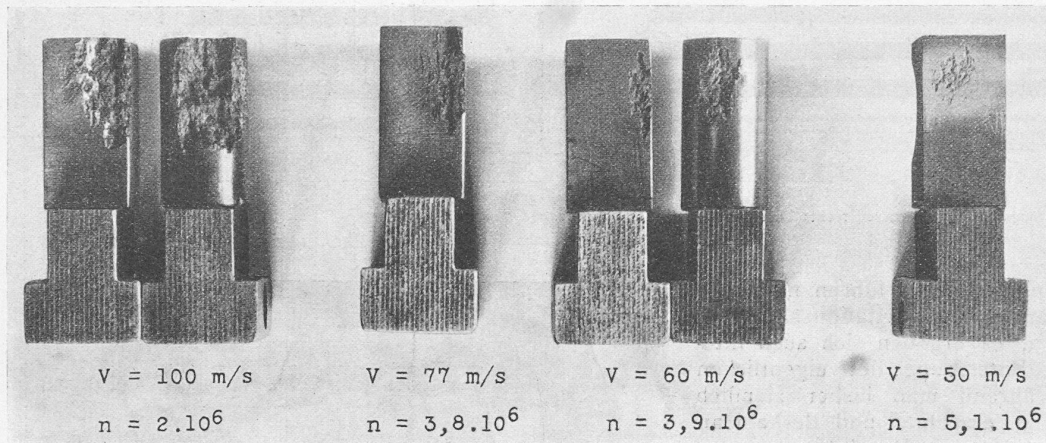
Abb. 1. Runde und vierkantige Probestücke aus SM-Stahl, durch Wasserstoss korrodiert.

Wir haben seit einiger Zeit Versuche im Gange<sup>1)</sup>, die die Festigkeit der Materialien gegen mechanisch-hydraulische Korrosion zeigen sollen. Nach dem Vorgang von E. Honegger<sup>2)</sup> wird das Probestück auf einer rotierenden Scheibe befestigt und gegen einen Wasserstrahl geschlagen, der parallel zur Radachse verläuft. Während Honegger mit dünnen Strahlen arbeitete (etwa 1 mm) haben wir dickere (gegen 1 cm) verwendet. Es stellte sich alsbald heraus, dass sehr viel geringere Stossgeschwindigkeiten als bei Honegger genügen, um starken Angriff zu erzeugen. Abb. 1 zeigt einige Probestücke mit Angaben der Stossgeschwindigkeiten (v) und Schlagzahlen (n). Bei v = 50 m/sec ist mittelharter S.-M.-Stahl nach fünf Millionen Schlägen schon sehr bemerkbar beschädigt. Die Versuche werden gegenwärtig bei noch kleineren Geschwindigkeiten fortgesetzt.
