Zeitschrift: Schweizerische Bauzeitung
Herausgeber: Verlags-AG der akademischen technischen Vereine
Band: 99/100 (1932)
Heft: 18

Artikel: Die Geschiebequellen der Bäche und Flüsse
Autor: Strele, G.
DOI: <https://doi.org/10.5169/seals-45580>

Die Geschiebequellen der Bäche und Flüsse.

Von Ing. G. STRELE, Hofrat d. R., Innsbruck.

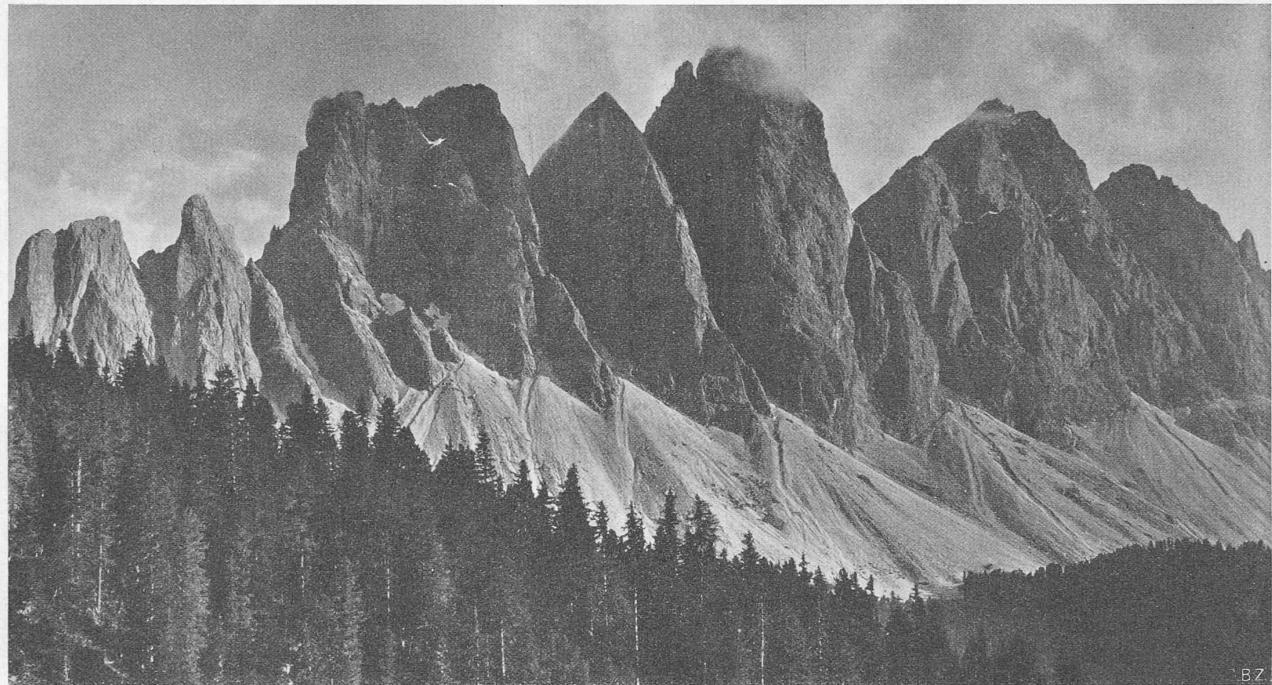
Abb. 2. Verwitterungs-Schuttkegel an den Geisslerspitzen im Villnöstal, Südtirol. Trias-Dolomit (sog. Muschelkalk).

Verwitterung. Die Gesteinsverwitterung (Abb. 2) äussert sich entweder im mechanischen Zerfall des Gesteins ohne jede Änderung der chemischen Zusammensetzung, wie z. B. beim Wettersteinkalk, der zu Schutt zerfällt, oder aber es tritt neben der Zerkleinerung auch eine Änderung der chemischen Zusammensetzung ein, sei es infolge Umwandlung von Mineralbestandteilen, sei es durch Auflösung und Auslaugung von solchen. Ein Beispiel hierfür bietet die Entstehung von Verwitterungslehm aus Mergel.

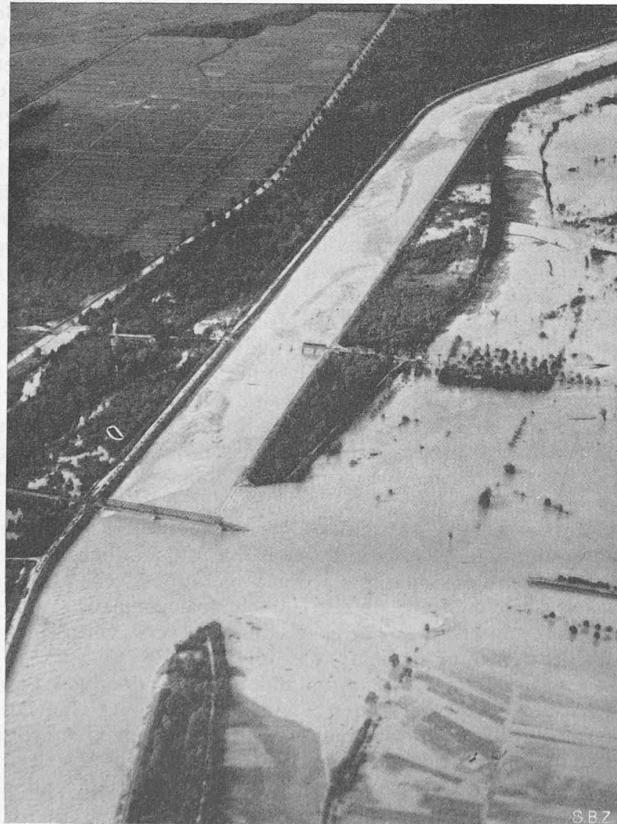
Abb. 1. Die rechtsufrige Rheindamm-Ueberflutung bei Buchs am 25. Sept. 1927.
Zu beachten: die Kiesbänke im Flussbett unterhalb der Durchbruchstelle.

¹⁾ Ueber das Rheinhochwasser vom 25. Sept. 1927 haben wir in Bd. 90, S. 206 (15. Okt. 1927) berichtet. Zur Erinnerung daran fügen wir den Ausführungen Streles nebenstehendes Fliegerbild bei, das unterhalb der Durchbruchsstelle die Geschiebemassen erkennen lässt, die das Flussbett und damit die Hochwassergefahr ständig erhöhen. Red.

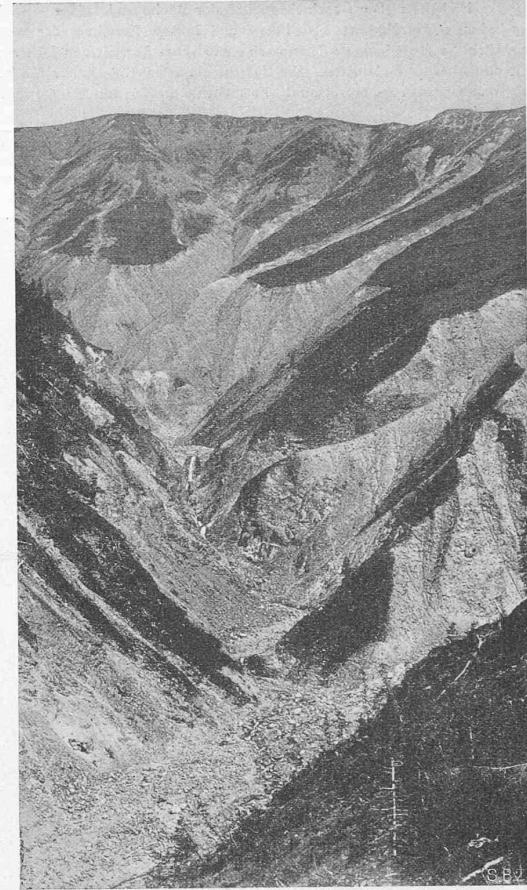
Abb. 4. Feilenanbrüche, Sylvesterbach bei Toblach.

1. Feilenanbrüche, entstanden durch den von unten nach oben fortschreitenden Tiefenschurf, wobei eine langgestreckte Rinne von annähernd dreieckigem Querschnitt entsteht, deren Form einer dreikantigen Feile ähnelt.

Der Sylvesterbach bei Toblach im Pustertal (Abb. 4) weist eine reiche Gliederung auf und es lösen sich seine Quellgräben in eine grosse Anzahl kleiner Runsen, Feilenanbrüche auf. Diese haben allmählich den grössten Teil

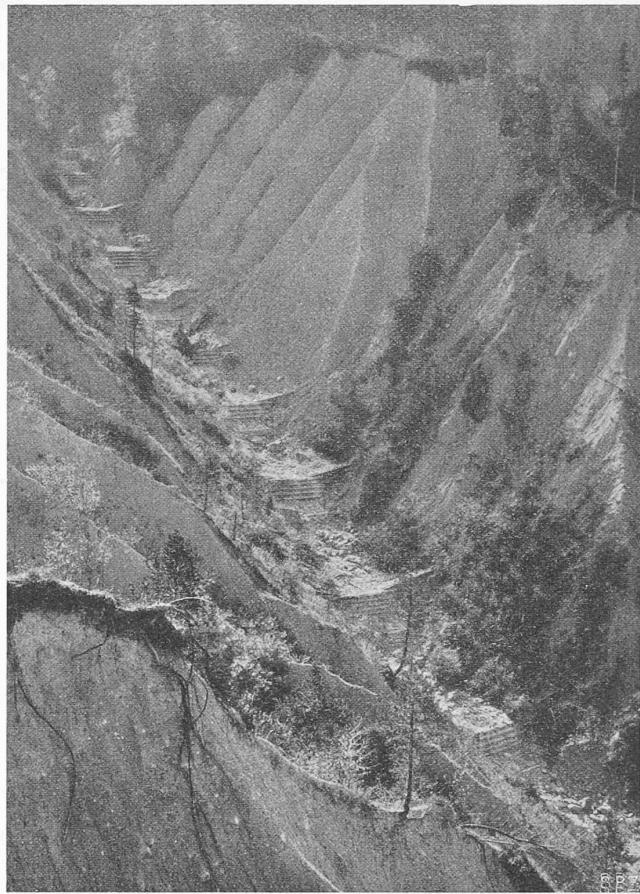
Abb. 6. Anbrüche in Glazialschutt. Habersauerbach, Nordtirol.

Die Bildung von Bruchflächen in diesem engeren Sinn ist stets zurückzuführen auf ein Anschneiden des Fusses, sei es durch Eingriffe des Menschen, sei es durch das fliessende Wasser. Derartige Bruchflächen treten dort auf, wo das Schuttmaterial bis zu einem gewissen Grade verfestigt, trocken — nicht wasseraufnahmefähig — ist (Abb. 6). Am häufigsten ist dies beim Moränenschutt der

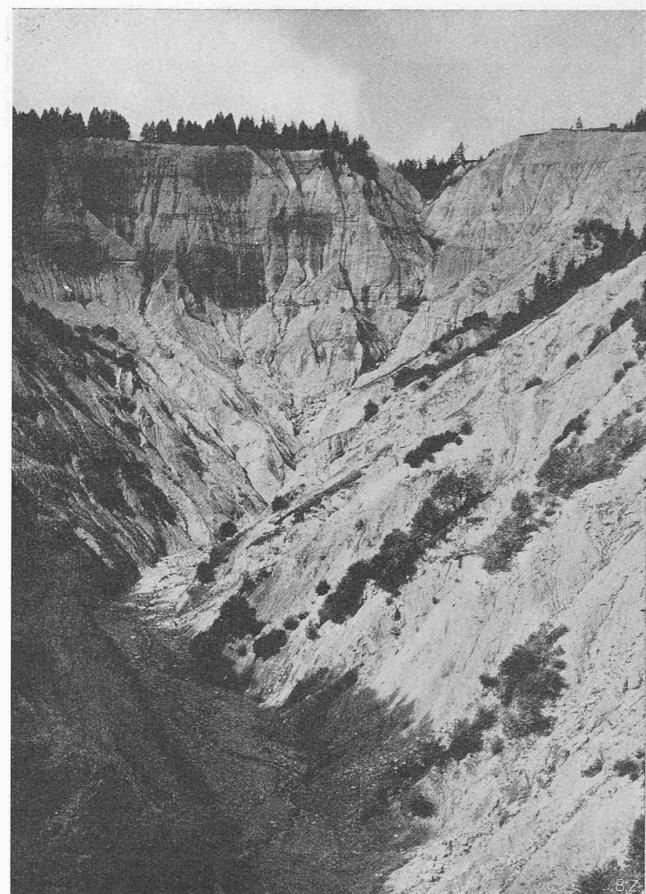
Abb. 8. Bruchkessel im Schesatobel bei Bludenz, Vorarlberg.

Als typisches Beispiel einer Bruchfläche ist der Schesatobel bei Bludenz (Abb. 8) zu nennen, der bis zu 220 m tief in das Terrain einschneidet und dessen außerordentlich steile, den Bruchkessel begrenzenden Wände eine Höhe bis zu 150 m erreichen. Der Bach war bis gegen Ende des 18. Jahrhunderts völlig harmlos und erst durch den Abtrieb einer grossen Fläche des Bergwaldes erfolgte die Entfesselung dieses Wildbaches. Die Vergrösserung der Bruchfläche geht durch Abbruch der Wände vor sich, ohne dass diese dadurch wesentlich an Steilheit einbüssen. Im Jahre 1907 erfolgte ein solcher Abbruch, bei dem rund 200 000 m³ Material auf einmal abstürzten und die Baustelle einer Sperrre begruben, die kurz vorher von den Arbeitern geräumt worden war. Es konnte damals beobachtet werden, wie sich die Materialwand nach vorn neigte und überkippte. Die Ursache des Absturzes ist vermutlich in der Aufweichung einer Schicht feinen Materials zu suchen, längs der am Fusse der Wand eine Reihe von Quellen zutage tritt, deren Zusammenhang mit den oberhalb des Bruches auf den Alpmäden auftretenden Wässern durch Färbeversuche nachgewiesen ist.

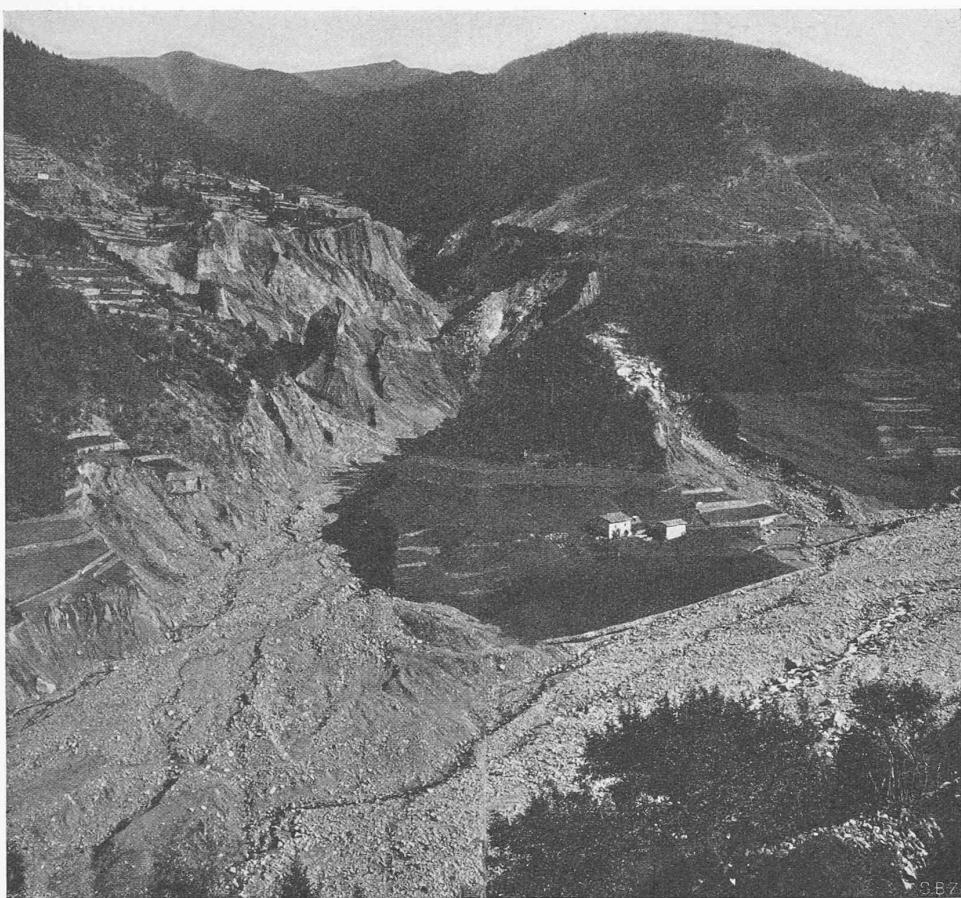
Abb. 9. Bruchflächen bei Sette Fontane bei Sover im Avisiotal, Südtirol.

Unterirdische Auswühlung. Eine weitere Ursache der Bruchbildung ist die Auswühlung unterirdischer Wasserläufe in nicht felsigem Boden, derart, dass dieser unterhölt wird und endlich einstürzt. Es ist dies die unheimlichste Art der Geschiebebildung, da ihre Wirkung meist völlig überraschend eintritt, die Ausdehnung der Bewegung von vornherein ganz unabsehbar ist und wir ihr in den meisten Fällen völlig machtlos gegenüberstehen. Auf solche Weise entstand beim Hochwasser des Jahres 1882 der Bruchkessel von Sette Fontane im Avisiotal in Südtirol (Abb. 9). Vor der Hochwasserkatastrophe lag das schönste Bauerngut der Gemeinde Sover in einer flachen, zum nahen Rivo Brusago sanft abschwellenden Mulde; nach den in nächster Nähe des Hofes am Fusse der steileren Lehne zutagetretenden Quellen führte es den Namen Sette Fontane. Beim erwähnten Hochwasser versickerten die von äusserst heftigen Regengüssen herrührenden grossen Wassermengen grösstenteils in den, die Lehne bis zum 250 m höher gelegenen Weiler Casare aufbauenden, mächtigen Diluvialschuttmassen und dem höher liegenden lockeren Gehängeschutt, überlasteten die erwähnten Quellen, die sich zunächst trübten und dann in der oben beschriebenen Weise ausbrachen. Ueber Nacht entstand ein ungeheuerer Bruchkessel und das Gut von Sette Fontane wurde vernichtet.

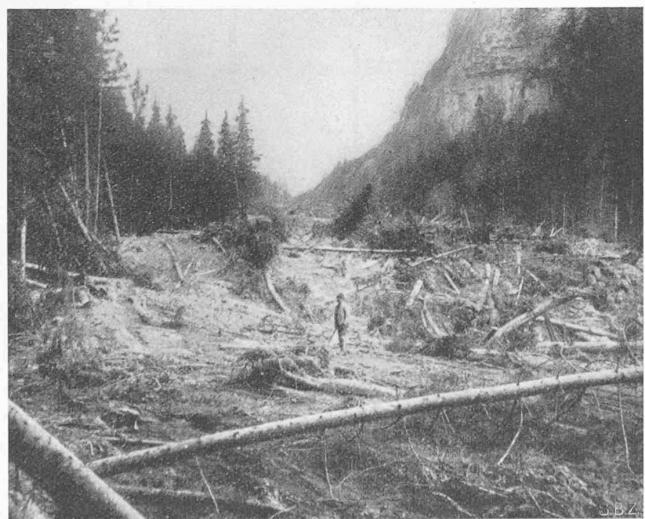
Abb. 10. Sandlingmure bei Griesen, Ober-Oesterreich.

Ein weiteres Beispiel ist der Absturz einer Felswand auf die Sandlingalpe im Salzkammergut⁵⁾ im September 1920, die den Anstoß gab, dass sich der auf einer geneigten tonigen und durch vorausgegangenen Regen verseiften Unterlage ruhende Moränenschutt in Bewegung setzte und, den Fichtenhochwald durchbrechend, abrutschte (Abb. 10). Die Masse durchmass innerhalb der ersten sechs Tage bei 20 % Gefälle einen Weg von etwa 2 km, in den folgenden zehn Tagen rückte sie bei durchschnittlich 10 % Gefälle noch 1,2 km vor, und kam in den nächsten 15 Tagen nach einem Wege von insgesamt 3,3 km Länge wieder zum Stillstand.
