Zeitschrift: Schweizerische Bauzeitung

Band: 99/100 (1932)

Die Geschiebequellen der Bäche und Flüsse.

Von Ing. G. STRELE, Hofrat d. R., Innsbruck.

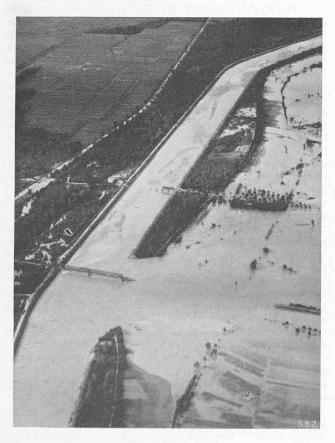
Abb. 1. Die rechtsufrige Rheindamm-Ueberflutung bei Buchs am 25. Sept. 1927. Zu beachten: die Kiesbänke im Flussbett unterhalb der Durchbruchstelle.

¹⁾ Ueber das Rheinhochwasser vom 25. Sept. 1927 haben wir in Bd. 90, S. 206 (15. Okt. 1927) berichtet. Zur Erinnerung daran fügen wir den Ausführungen Streles nebenstehendes Fliegerbild bei, das unterhalb der Durchbruchstelle die Geschiebemassen erkennen lässt, die das Flussbett und damit die Hochwassergefahr ständig erhöhen.

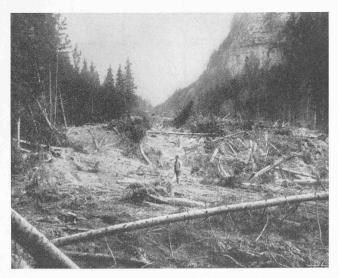
Abb. 10. Sandlingmure bei Griesern, Ober-Oesterreich.

Ein weiteres Beispiel ist der Absturz einer Felswand auf die Sandlingalpe im Salzkammergut 5) im September 1920, die den Anstoss gab, dass sich der auf einer geneigten tonigen und durch vorausgegangenen Regen verseiften Unterlage ruhende Moränenschutt in Bewegung setzte und, den Fichtenhochwald durchbrechend, abrutschte (Abb. 10). Die Masse durchmass innerhalb der ersten sechs Tage bei 20 % Gefälle einen Weg von etwa 2 km, in den folgenden zehn Tagen rückte sie bei durchschnittlich 100/0 Gefälle noch 1,2 km vor, und kam in den nächsten 15 Tagen nach einem Wege von insgesamt 3,3 km Länge wieder zum Stillstand.
