Artikel: Die Geschiebequellen der Bäche und Flüsse

Autor: Strele, G.

Die Geschiebequellen der Bäche und Flüsse.

Von Ing. G. STRELE, Hofrat d. R., Innsbruck.

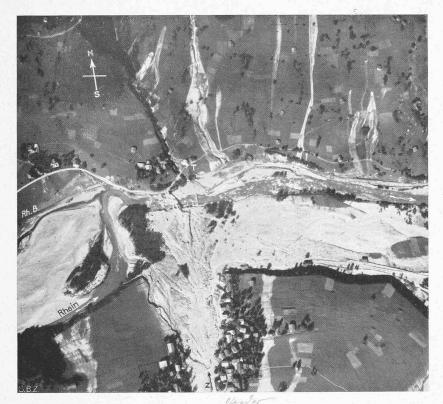
Abb. 15. Einmündung des Zavragiabaches (Z) in den Hinterrhein bei Ringgenberg. Der Bildausschnitt ist in nebenstehender Karte eingezeichnet.

Welche Verheerung auch ein kleiner aber unverbauter Bach wie der Zavragiabach bei Ringgenberg mit seinen kaum 14 km² Einzugsgebiet anrichten kann, veranschaulichen unsere Abb. 15, 16 und 20; der Heustall rechts auf Abb. 20 stand ehedem frei auf der Wiese nordöstlich Ringgenberg: die weite Fläche ist an jenem Unglückstag bis unters Dach, d. h. etwa 4 m hoch mit Geschiebe überdeckt worden. Der Rhein wurde durch diesen Murgang so stark zurückgestaut, dass er die Strassenbrücke wegriss, worauf im Rheinbett oberhalb der Brücke die durch den Rückstau gewaltig vermehrten Geschiebemengen (auf Abb. 15 links) zum Vorschein kamen, die nun den nächsten Hochwasserwellen zum Abtransport in die st. gallische Rheinstrecke, d. h. zu deren weiterer Erhöhung (Abb. 24) zur Verfügung stehen. Dieses Geschiebe stammt aus den noch unverbauten Seitentälern des Hinterrheins, wie dem Somvix, um nur das grösste zu nennen (der ebenfalls unverbaute und gefürchtete Glenner mündet erst unterhalb Ilanz in den Vorderrhein).

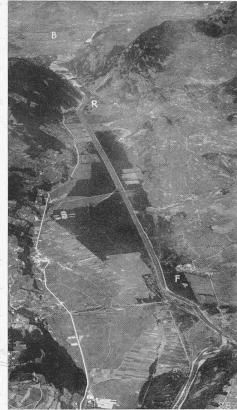
Abb. 22. Der geschiebefreie Hinterrhein im Domleschg. Fliegeraufnahme "Ad Astra-Aero", Zürich. Legende: Z Zillis im Schamsertal; T Thusis; F Fürstenau; R Rothenbrunnen; B Bonaduz.

Dies führt uns zur Betrachtung der folgenden Abbildungen 21 und 22 und zu deren Vergleich mit Abb. 23. In Abb. 21 sind die bis 1927 erstellten Verbauungen der Seitenbäche des Hinterrheins zu erkennen. Oberhalb Thusis (T) bildet die Viamala bis in die Gegend von Zillis (Z) einen natürlichen Felsriegel, der den flachen und breiten Talboden des Schamsertales vor Erosion sichert, sodass hier das Geschiebe seiner Seitenbäche, noch für lange Zeit unschädlich, liegen bleibt. Die Albula, die oberhalb Fürstenau (F) in den Hinterrhein mündet, führt wenig Geschiebe, dank der Verbauung der Schyn-Bäche, dank auch dem Staubecken des Albula-Werkes der Stadt Zürich. Diesem Geschieberückhalt ist es in erster Linie zu verdanken, dass der vor etwa 50 Jahren von Fürstenau auf etwa 6 km Länge bis Rothenbrunnen (R) korrigierte Hinterrhein im Domleschg bis heute keinerlei Geschiebeablagerungen aufweist. Von Rothenbrunnen bis Rodels-Realta, also etwa halbwegs dieser Strecke liegt der Bahnkörper der Rh. B. auf dem linksseitigen Rheindamm; wer die Strecke befährt, kann sich vom Zug aus jederzeit davon überzeugen, dass das Flussbett durchwegs tadellos eben liegt, frei von Kiesbänken und Kolken, und dass es auch vom niedrigsten Winterwasser auf die ganze Breite überdeckt wird. Es herrscht hier ein selten guter Gleichgewichtszustand zwischen Gefälle, Profilform, wechselnder Wasserführung und Geschiebetrieb.

Der kennzeichnende Gegensatz der beiden Flusstrecken nach Abb. 22 und 23 bedarf keines weitern Kommentars.

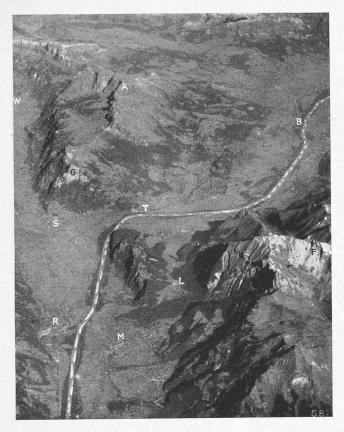
Abb. 23. Das Rheintal von Mayenfeld-Ragaz (M-R) bis Buchs (B). Unretouchierte Aufnahme von Prof. A. Piccard aus 16 000 m Höhe am 18. Aug. 1932, morgens 61/2 h; Wasserführung des Rheins bei Ragaz 200 m 8 /sec (= $21^{\,0}/_{\!0}$ über 13-jähr. Mittelwasser). A Alvier, W Walenstadt, S Sargans, G Gonzen, T Trübbach, L Luziensteig, F Falknis.

Wesentlich anders ist das Bild weiter unten, wie unsere Abb. 23 (Ausschnitt der 4 ½-fachen Vergrösserung einer Leica-Aufnahme von Prof. A. Piccard, vom 18. August d. J., aus 16000 m Höhe) erkennen lässt: Das Rheinbett ist voller Kiesbänke¹), die in der "Vertiefungsstrecke"²) zwischen Mayenfeld (M) und Ragaz (R) sogar noch grösser

sind als unterhalb Trübbach (T), wo die berüchtigte ständige Erhöhung der Sohle stattfindet (die zur ebenso ständigen Erhöhung der Hochwasserdämme zwingt, die sich schon vor dreissig Jahren bis 9 m über das Hinterland bei Buchs erhoben, vergl. das Profil Abb. 24).

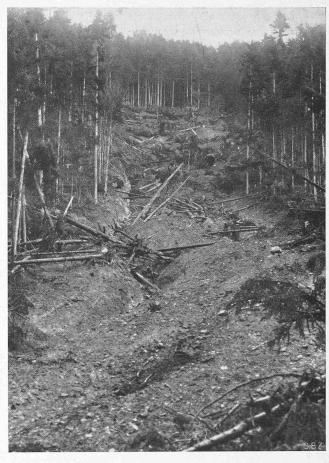
Abb. 12. Rutschung bei Bruck im Zillertal, Nordtirol.

Abbrüche infolge hydrostatischer Druckwirkung. Als Beispiel für einen solchen kann die bei Bruck am Ausgang des Zillertales entstandene Rutschung (Abb. 12) angeführt werden. Nach Prof. Blaas 4) wurde dort das Grundgestein, Wildschönauerschiefer, durch die Verwitterung in eine weiche, tonig steinige Schuttmasse umgewandelt, die über dem anstehenden Gestein eine zwischen 1 m und 20 m wechselnde Mächtigkeit erreicht und auch stellenweise grosse erratische Blöcke enthält. Die Lehne ist sehr steil (bis 450) und war mit Fichten und Tannen dicht bestockt. In diesem Walde löste sich in der Nacht vom 8. zum 9. März 1896 plötzlich und unvermutet eine Partie los, und ein aus Schlamm und Steinen bestehender Murgang, der auch viele Bäume brachte, verschüttete mehrere Häuser und die Kirche von Bruck und verwüstete ausgedehnte Grundstücke. Im Rutschgebiet wurden damals "armdick hervorschiessende Wasserstrahlen" an mehreren Stellen beobachtet, wo früher kein Wasser zu sehen war.
