Zeitschrift: Schweizerische Bauzeitung
Herausgeber: Verlags-AG der akademischen technischen Vereine
Band: 99/100 (1932)
Heft: 19

Die Geschiebequellen der Bäche und Flüsse.

Von Ing. G. STRELE, Hofrat d. R., Innsbruck.

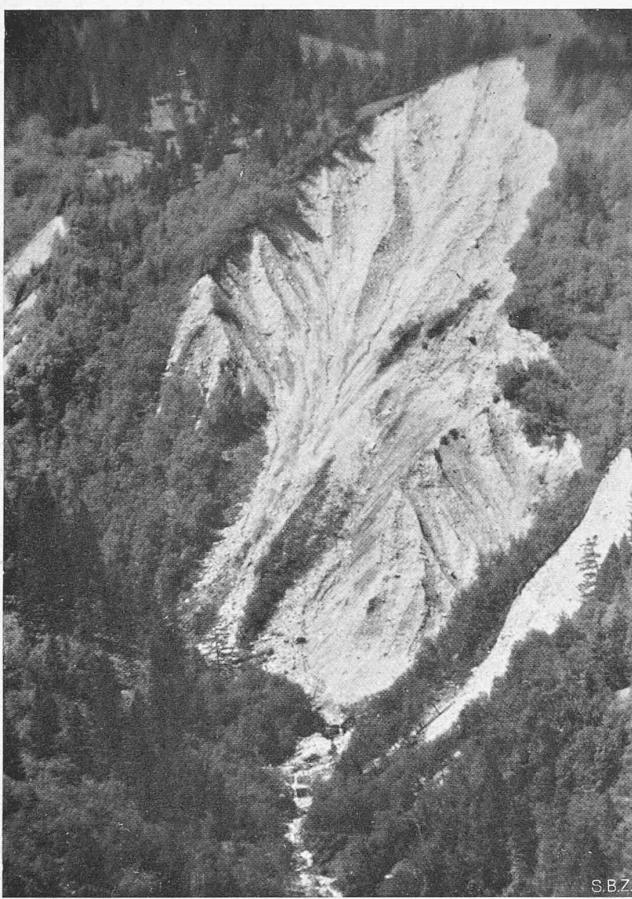
Abb. 11. 250 m hoher Muschelanbruch am Sturmbach im Oberpinzgau.

Jahr in grosser Zahl. Es handelt sich dabei aber meist um ganz oberflächliche Bewegungen, die wohl vom Standpunkt des Landwirtes aus zu beklagen, für die Geschiebeerzeugung aber meist ohne grössere Bedeutung sind. Sie kommen oft von selbst wieder zur Ruhe, ebenso wie viele Muschelanbrüche; sie können aber auch infolge starken Wasserzuflusses oder Störung eines unterirdischen Wasserlaufes einen plötzlichen unvermuteten Impuls erhalten und in gefährliche Schuttrutschungen übergehen (Abb. 11).

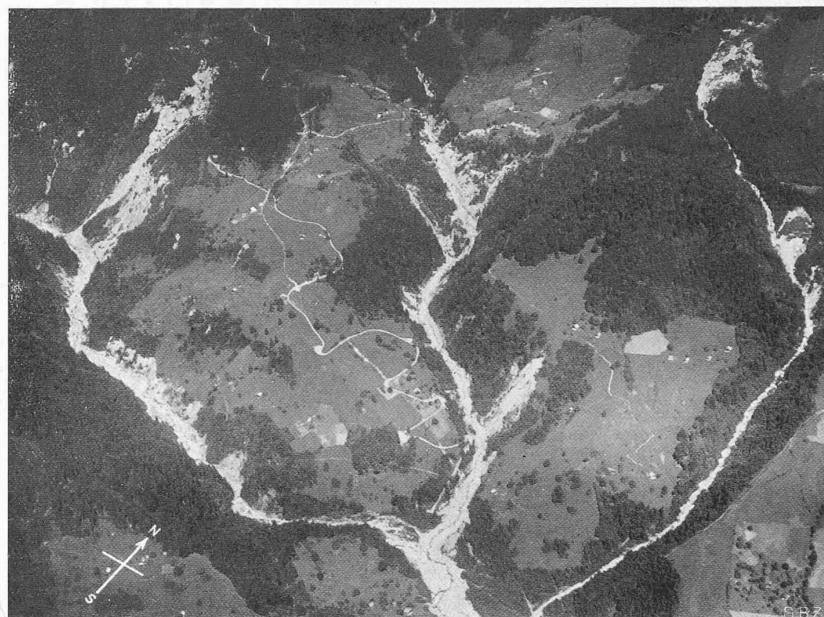
Abb. 13. Gegend der „Laui“ bei Giswil, Kt. Obwalden. Anbrüche in der Laui selbst, in der Mettenlau und im Rotmoosgraben. — Abb. 13 und 15 Aufnahmen Flugplatzkommando Dübendorf.

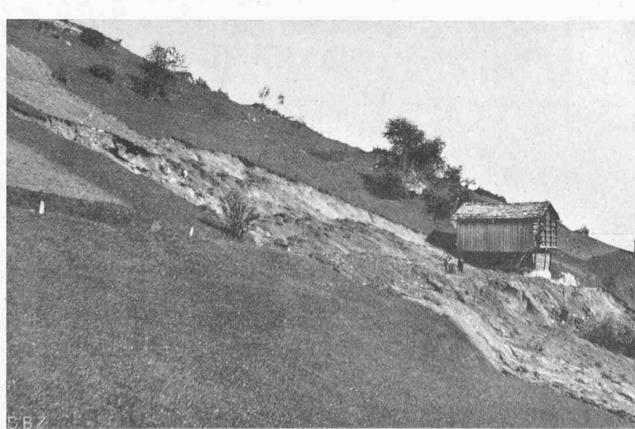
Abb. 19. Schlammausbruch aus unverletztem Kulturboden.

Zur Illustration der in vorstehenden Ausführungen Streles (Seite 247 und 248) erwähnten Rutschungen in Wiesen- und Weideflächen infolge Kohäsionsverminderung fügen wir noch einige schweizerische Beispiele von Hochwasserschäden vom 25. September 1927 im Bündner Oberland bei. Ganz spontane Schlammausbrüche im glatten Wiesland der Halde unterhalb Schlans, gegenüber von Ringgenberg (vergl. Abb. 14) zeigen das Fliegerbild 15 in Draufsicht und Abb. 16 in Ansicht. Dass solche nicht nur örtlichen Kulturschaden anrichten, sondern auch als neue Geschiebequellen in Betracht kommen, zeigt das grösste dieser Schutt- und Schlammänder direkt östlich des alten kleinen Bachtobels, das bei dem Oertchen Tiraun in den Rhein mündet. Dieser Schlammstrom hat in wenigen Stunden zu der tiefen schluchtartigen Einfressung geführt, die besonders deutlich im Bildausschnitt Abb. 17 (schräg aufwärts gesehen) zu erkennen ist: es ist hier spontan ein junger, neuer Wildbach entstanden, der sich unweigerlich zu einem Erosionstal ausweiten muss, wenn seiner Wühlarbeit nicht sofort durch Verbauung Einhalt geboten wird. Interessant ist auch die Abb. 18, eine Geländeinsenkung

oberflächlich unversehrten Wiesbodens (mit dem noch darauf liegenden Heu), dicht oberhalb des hydrostatischen Schlammausbruches von Abb. 19.

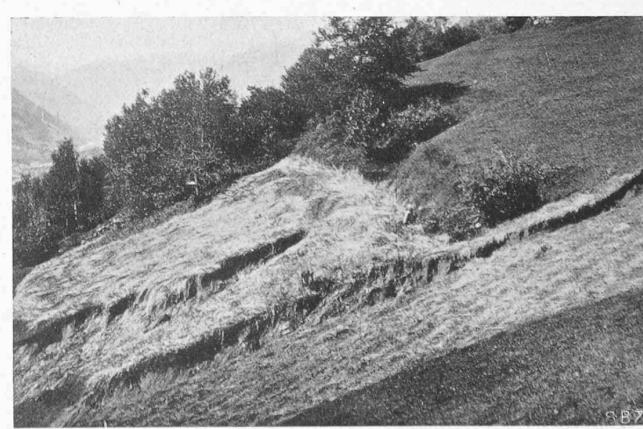
Abb. 18. Bodeneinsenkungen infolge Schlammausbruch.

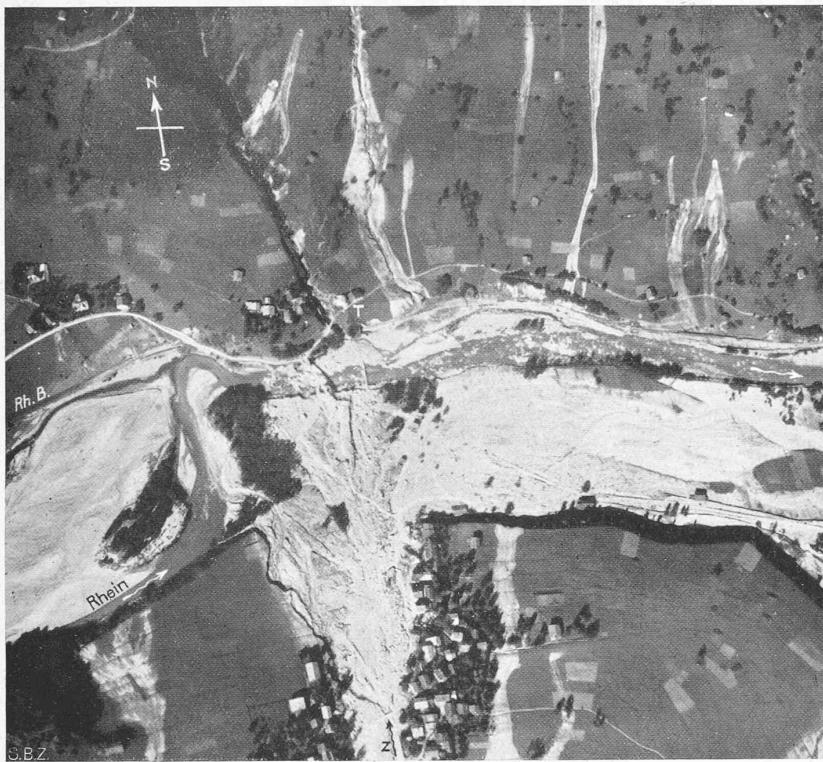
Abb. 15. Einmündung des Zavragiabaches (Z) in den Hinterrhein bei Ringgenberg.
Der Bildausschnitt ist in nebenstehender Karte eingezeichnet.

Welche Verheerung auch ein kleiner aber *unverbaute* Bach wie der Zavragiabach bei Ringgenberg mit seinen kaum 14 km^2 Einzugsgebiet anrichten kann, veranschaulichen unsere Abb. 15, 16 und 20; der Heustall rechts auf Abb. 20 stand ehedem frei auf der Wiese nordöstlich Ringgenberg: die weite Fläche ist an jenem Unglückstag bis unters Dach, d. h. etwa 4 m hoch mit Geschiebe überdeckt worden. Der Rhein wurde durch diesen Murgang so stark zurückgestaut, dass er die Strassenbrücke wegriss, worauf im Rheinbett oberhalb der Brücke die durch den Rückstau gewaltig vermehrten Geschiebemengen (auf Abb. 15 links) zum Vorschein kamen, die nun den nächsten Hochwasserwellen zum Abtransport in die st. gallische Rheinstrecke, d. h. zu deren weiterer Erhöhung (Abb. 24) zur Verfügung stehen. Dieses Geschiebe stammt aus den noch unverbauten Seitentälern des Hinterrheins, wie dem Somvix, um nur das grösste zu nennen (der ebenfalls unverbaute und gefürchtete Glenner mündet erst unterhalb Ilanz in den Vorderrhein).

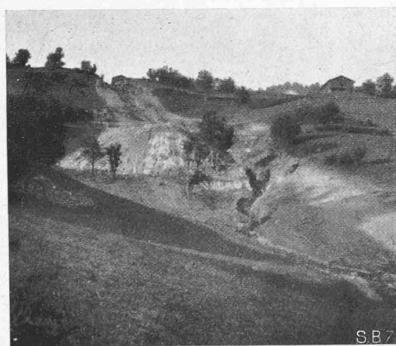
Abb. 17. Detail zu Abb. 14 u. 16: Mittelpartie einer neu entstandenen tiefen Erosionsrinne.

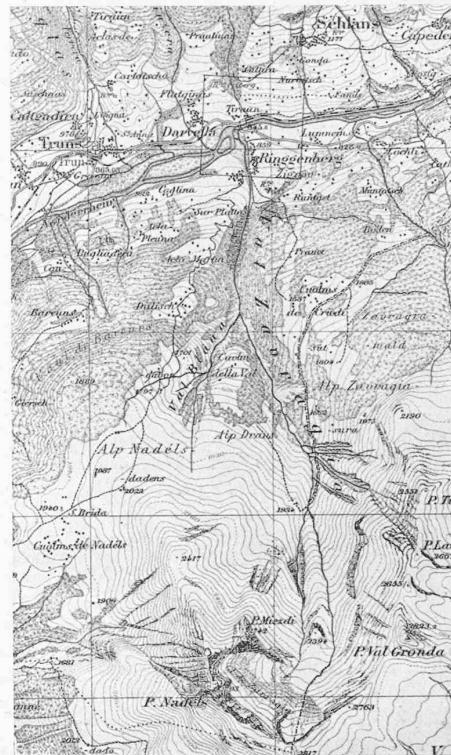
Abb. 14. Einzugsgebiet des Zavragiabaches. — 1 : 75000.
Mit Bewillig. der Abt. für Landestopogr. vom 1. Okt. 1932.

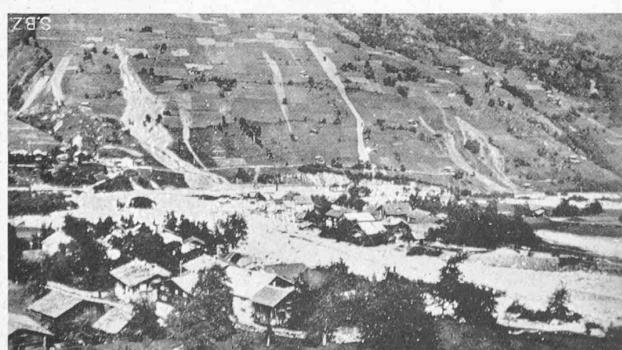
Abb. 16. Ansicht des nördl. Hanges gegenüber Ringgenberg (vergl. Abb. 14).

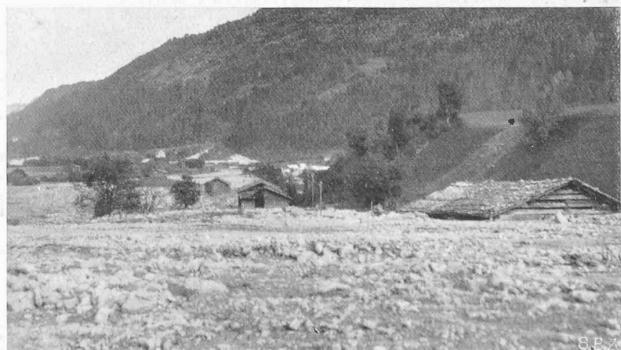
Abb. 20. Geschiebe-Ablagerung östlich Ringgenberg.

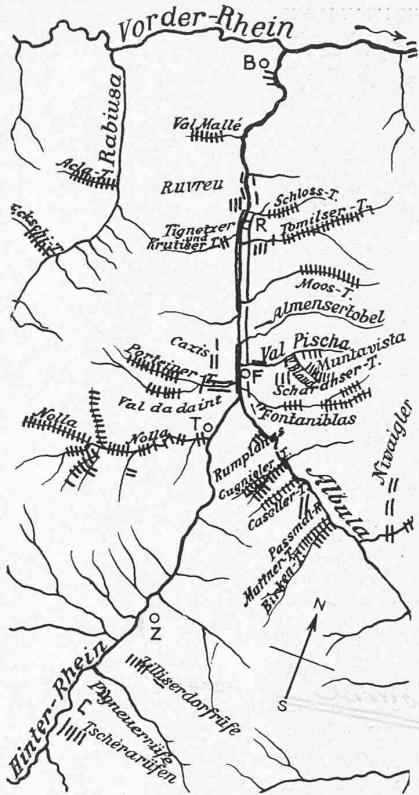
Abb. 21. Einzugsgebiet des Hinterrheins von der Roffla und dem Schyn bis Reichenau, mit Verbauung der Seitenbäche bis 1927. — 1:250000.

Dies führt uns zur Betrachtung der folgenden Abbildungen 21 und 22 und zu deren Vergleich mit Abb. 23. In Abb. 21 sind die bis 1927 erstellten Verbauungen der Seitenbäche des Hinterrheins zu erkennen. Oberhalb Thusis (T) bildet die Viamala bis in die Gegend von Zillis (Z) einen natürlichen Felsriegel, der den flachen und breiten Talboden des Schamsertals vor Erosion sichert, sodass hier das Geschiebe seiner Seitenbäche, noch für lange Zeit unschädlich, liegen bleibt. Die Albula, die oberhalb Fürstenu (F) in den Hinterrhein mündet, führt wenig Geschiebe, dank der Verbauung der Schyn-Bäche, dank auch dem Staubecken des Albula-Werkes der Stadt Zürich. Diesem Geschieberückhalt ist es in erster Linie zu verdanken, dass der vor etwa 50 Jahren von Fürstenu auf etwa 6 km Länge bis Rothenbrunnen (R) korrigierte Hinterrhein im Domleschg bis heute *keinerlei* Geschiebeablagerungen aufweist. Von Rothenbrunnen bis Rodels-Realta, also etwa halbwegs dieser Strecke liegt der Bahnkörper der Rh. B. auf dem linksseitigen Rheindamm; wer die Strecke befährt, kann sich vom Zug aus jederzeit davon überzeugen, dass das *Flussbett durchwegs tadellos eben* liegt, frei von Kiesbänken und Kolkten, und dass es auch vom niedrigsten Winterwasser auf die ganze Breite überdeckt wird. Es herrscht hier ein selten guter Gleichgewichtszustand zwischen Gefälle, Profilform, wechselnder Wasserführung und Geschiebetrieb.

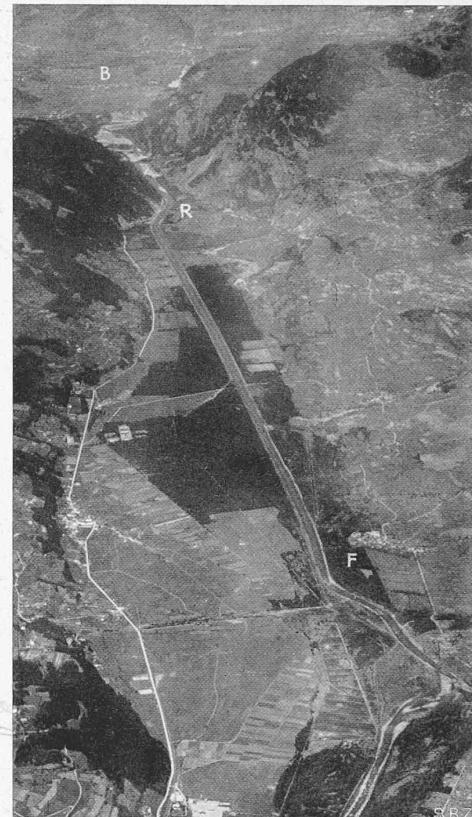
Abb. 22. Der geschiebefreie Hinterrhein im Domleschg. Fliegeraufnahme „Ad Astra-Aero“, Zürich.

Der kennzeichnende Gegensatz der beiden Flussstrecken nach Abb. 22 und 23 bedarf keines weiteren Kommentars.

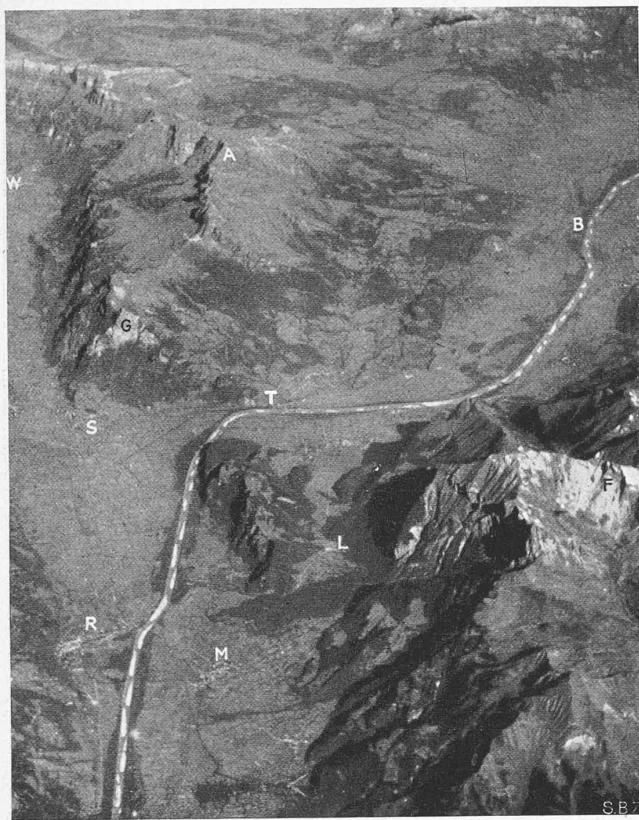
Abb. 23. Das Rheintal von Mayenfeld-Ragaz (M-R) bis Buchs (B). Unretouchierte Aufnahme von Prof. A. Piccard aus 16000 m Höhe am 18. Aug. 1932, morgens 6 1/2 h; Wasserführung des Rheins bei Ragaz 200 m³/sec (= 21% über 13-jähr. Mittelwasser). A Alvier, W Walenstadt, S Sargans, G Gonzen, T Trübbach, L Luziensteig, F Falknis.

Wesentlich anders ist das Bild weiter unten, wie unsere Abb. 23 (Ausschnitt der $4 \frac{1}{2}$ -fachen Vergrösserung einer Leica-Aufnahme von Prof. A. Piccard, vom 18. August d. J., aus 16000 m Höhe) erkennen lässt: Das Rheinbett ist voller Kiesbänke¹⁾, die in der „Vertiefungsstrecke“²⁾ zwischen Mayenfeld (M) und Ragaz (R) sogar noch grösser

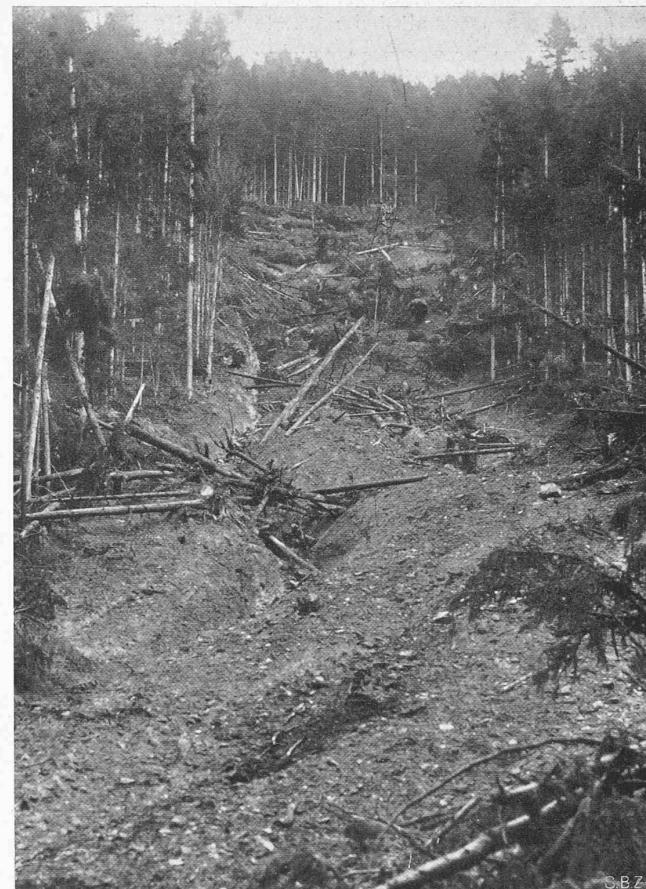
Abb. 12. Rutschung bei Bruck im Zillertal, Nordtirol.

Abbrüche infolge hydrostatischer Druckwirkung. Als Beispiel für einen solchen kann die bei Bruck am Ausgang des Zillertales entstandene Rutschung (Abb. 12) angeführt werden. Nach Prof. Blaas⁴⁾ wurde dort das Grundgestein, Wildschönauerschiefer, durch die Verwitterung in eine weiche, tonig-steinige Schuttmasse umgewandelt, die über dem anstehenden Gestein eine zwischen 1 m und 20 m wechselnde Mächtigkeit erreicht und auch stellenweise grosse erratische Blöcke enthält. Die Lehne ist sehr steil (bis 45°) und war mit Fichten und Tannen dicht bestockt. In diesem Walde löste sich in der Nacht vom 8. zum 9. März 1896 plötzlich und unvermutet eine Partie los, und ein aus Schlamm und Steinen bestehender Murgang, der auch viele Bäume brachte, verschüttete mehrere Häuser und die Kirche von Bruck und verwüstete ausgedehnte Grundstücke. Im Rutschgebiet wurden damals „armdick hervorschissende Wasserstrahlen“ an mehreren Stellen beobachtet, wo früher kein Wasser zu sehen war.
