Artikel: Der Abrutsch des alten Quai Perdonnet in Vevey, am 22. März 1933
Autor: [s.n.]
DOI: <https://doi.org/10.5169/seals-82993>

Der Abrutsch des alten Quai Perdonnet in Vevey, am 22. März 1933.

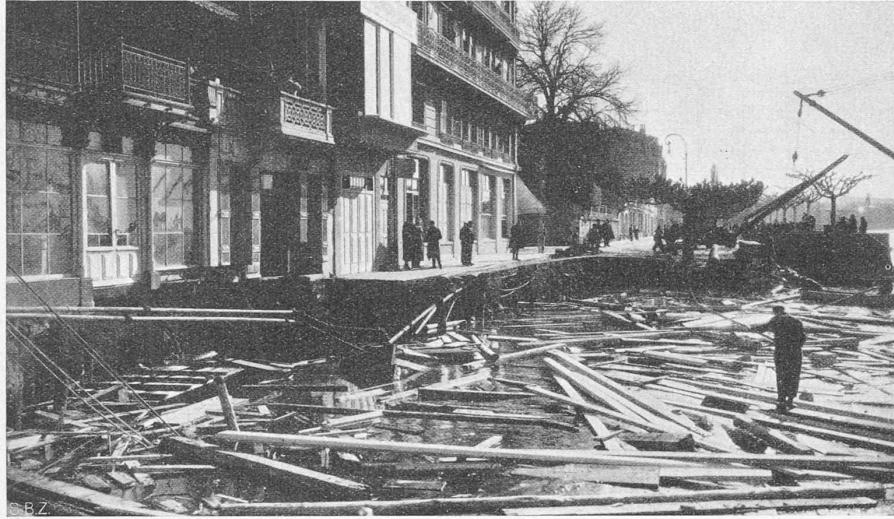
Abb. 9. Ansicht des Quai-Absturzes vom 22. März 1933, gegen Osten. — Photos E. Rieder, Vevey.

Abb. 5) vorgeschritten, der bis 3,5 m unter Wasser abgeteuft war (Abb. 6 und 7); die vordere Reihe war noch weit im Rückstand. Da ereignete sich abends $9\frac{1}{2}$ Uhr der Einsturz fast des ganzen 1877 noch stehenden Teilstückes. In Abb. 5 ist die abgestürzte Fläche schraffiert angegeben und die Absturzmassen sind aus den Quer- und Längsprofilen Abb. 6 und 7 zu ersehen. Zuerst wurde eine Neigung seewärts und Versinken der Mauer und der am Trottoirrand befindlichen Bäume beobachtet, und dann rutschte die ganze Anlage im Verlauf von etwa 10 Minuten ab. Auch der in Absenkung begriffene Caisson in Profil IV (Abb. 7) neigte sich zuerst seewärts. Zum Glück war die Arbeitskammer wegen Schichtwechsel nicht besetzt; ein in der Luftschiele befindlicher Mann konnte, nachdem der Pfeiler schon ins Wasser gekippt und die Luftschiele untergetaucht war, die Türe öffnen und sich retten. Dem Zufall ist auch zu verdanken, dass niemand sich bei der auf dem Quai aufgestellten Betonieranlage befand, die, wie der Pfeiler, spurlos im See verschwunden ist. Nach dem Einsturz war die Wasseroberfläche mit Gerüstholz bedeckt und auch eine ganze Anzahl der alten Fundationspfähle kam in gebrochenem Zustand zum Vorschein (Abb. 8 und 9).
