**Artikel:** Der Abrutsch des alten Quai Perdonnet in Vevey, am 22. März 1933  
**Autor:** [s.n.]  
**DOI:** <https://doi.org/10.5169/seals-82993>

## Der Abrutsch des alten Quai Perdonnet in Vevey, am 22. März 1933.

ZUR REKONSTRUKTION DES 1877 GRÖSSTENTEILS ABGERUTSCHTEN QUAÏ PERDONNET IN VEVEY.

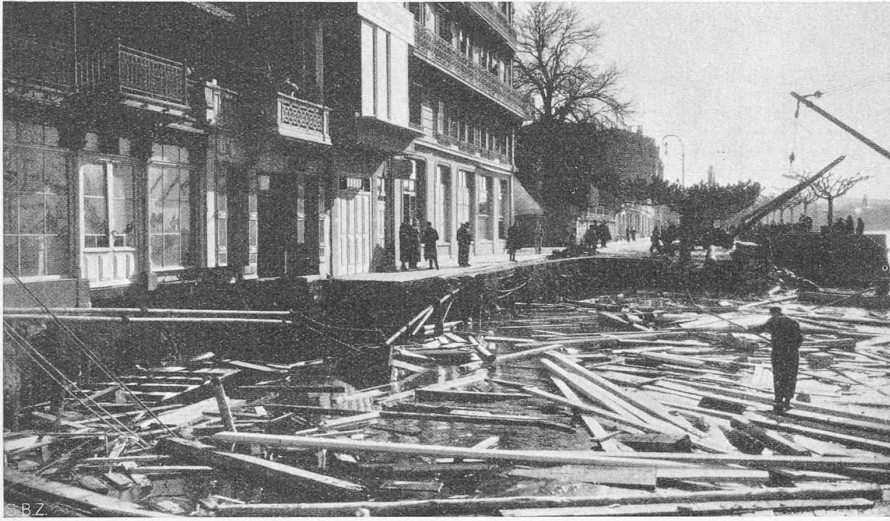
Abb. 9. Ansicht des Quai-Absturzes vom 22. März 1933, gegen Osten. — Photos E. Rieder, Vevey.

Abb. 5) vorgeschritten, der bis 3,5 m unter Wasser abgeteuf war (Abb. 6 und 7); die vordere Reihe war noch weit im Rückstand. Da ereignete sich abends 9<sup>1</sup>/<sub>2</sub> Uhr der Einsturz fast des ganzen 1877 noch stehen gebliebenen Teilstückes. In Abb. 5 ist die abgestürzte Fläche schraffiert angegeben und die Absturzmassen sind aus den Quer- und Längsprofilen Abb. 6 und 7 zu ersehen. Zuerst wurde eine Neigung seawärts und Versinken der Mauer und der am Trottoirrand befindlichen Bäume beobachtet, und dann rutschte die ganze Anlage im Verlauf von etwa 10 Minuten ab. Auch der in Absenkung begriffene Caisson in Profil IV (Abb. 7) neigte sich zuerst seawärts. Zum Glück war die Arbeitskammer wegen Schichtwechsel nicht besetzt; ein in der Luftschleuse befindlicher Mann konnte, nachdem der Pfeiler schon ins Wasser gekippt und die Luftschleuse untergetaucht war, die Türe öffnen und sich retten. Dem Zufall ist auch zu verdanken, dass niemand sich bei der auf dem Quai aufgestellten Betonieranlage befand, die, wie der Pfeiler, spurlos im See verschwunden ist. Nach dem Einsturz war die Wasserfläche mit Gerüstholz bedeckt und auch eine ganze Anzahl der alten Fundationspfähle kam in gebrochenem Zustand zum Vorschein (Abb. 8 und 9).

anlage gesucht werden, was indessen kaum zutreffend sein dürfte, denn der Pfeiler reichte ja noch nicht einmal bis zur Abrissfläche (Abb. 6 und 7, Profil IV), und die Last der Betonieranlage betrug höchstens ein Tausendstel der abgestürzten Masse. Viel wahrscheinlicher ist der Absturz durch einen sehr starken Sturm ausgelöst worden, der unmittelbar vorher gewütet hat. Eines jedoch ist sicher, dass die Erdmasse zum Absturz überreif war. Es ist ein grosses Glück, dass der Einsturz schon jetzt, in einem verhältnismässig günstigen Zeitpunkt, eintrat; wäre er später erfolgt, so hätte er eine unabherrschbare Katastrophe mit vielen Menschenopfern bedeuten können.

Nachdem die Ursache des Einsturzes im Gewicht der Erdmasse und deren Druck auf die Mauer liegt, wäre die einzig wirksame Massnahme die Abtragung der Ausfüllung gewesen, wie sie von den Beratern der Unternehmung Losinger & Cie. vorgeschlagen worden war. Das gefährliche Uebergewicht und das auf die Pfähle wirkende Biegemoment wären soweit vermindert worden, dass der Absturz nicht hätte erfolgen können. Die Pfähle, die unter den gegebenen Umständen eine Gefahr bedeuteten, hätten dann im Gegenteil das hintenliegende Gelände gesichert, wenn durch den Bauvorgang oder Böschungskolk infolge Wellenschlag kleinere Abrutschungen oder Senkungen des davor liegenden Grundes erfolgt wären. Glücklicherweise ist bis heute kein Menschenopfer, sondern nur immerhin grosser materieller Schaden zu beklagen. Durch den tiefen Abriss bleibt auch eine Gefährdung der dahinter liegenden Häuser bestehen, deren Behebung in erster Linie in Angriff genommen werden musste. (Rammen einer eisernen Spundwand vor den Häuserfundamenten und Hinterbetonierung mit nachheriger Zementeinpressung durch miteinbetonierte Rohrleitungen.)
