## Untersuchungen über die durch Kavitation hervorgerufenen Korrosionen.

Von Dipl. Ing. P. DE HALLER, Zürich.

Mitteilungen aus dem hydraulischen Laboratorium der Escher Wyss Maschinenfabriken Aktiengesellschaft.

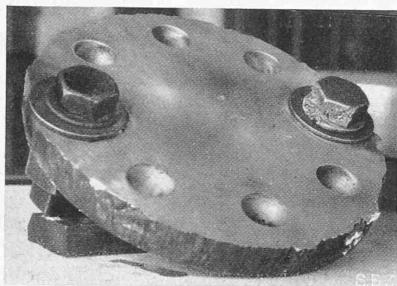
Abb. 1. Erosion an Schrauben durch Tropfenschlag.

Eine Stahlplatte wurde der Einwirkung eines Wasserstrahles von 20 mm  $\varnothing$  unter 690 m Gefälle ausgesetzt, der senkrecht auf die Mitte der Platte aufschlug. Nach einer Versuchsdauer von 24 h war die Platte selbst unversehrt, die Befestigungsschrauben waren jedoch auf ihrer Innenseite stark angegriffen (Abb. 1). Da sich dieses verschiedenartige Verhalten nicht aus einer geringern Widerstandsfähigkeit des Schraubenmaterials erklären liess, musste eine grundsätzlich verschiedene Angriffsart angenommen werden. Tatsächlich ist die Mitte der Platte der dauernden Einwirkung eines geschlossenen Strahles ausgesetzt, der Druck kann also nicht grösser sein als der Staudruck  $\gamma z^2/2 g$ , in diesem Fall 690 m. Durch das Aufprallen auf die Platte zerstört der Strahl nach allen Richtungen, die Schrauben werden von den unregelmässig wegspritzenden Wassertropfen getroffen und so einer heftigen Schlagwirkung unterworfen. Um die dabei auftretenden Kräfte zu ermitteln, muss die Elastizität des Wassers und des Metalls in Rechnung gezogen werden. Der im Augenblick des Aufschlagens entstehende Druck ist also gegeben durch:

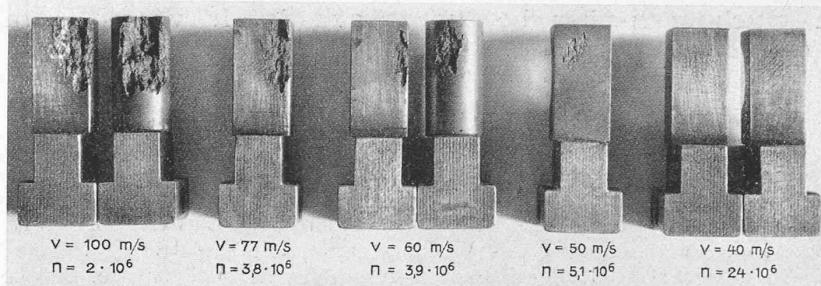
Abb. 3. Tropfenschlag-Erosion bei verschiedenen Geschwindigkeiten. n = Schlagzahl.

Die erste Versuchsreihe von lediglich qualitativer Art sollte die Möglichkeit der Erosion selbst bei stark verminderten Geschwindigkeiten erweisen, unter Voraussetzung, dass der Strahl einen genügend grossen Durchmesser besitzt. Die Ergebnisse waren deutlich genug, wie Abb. 3 zeigt. Mit einem Strahl von 8 mm  $\varnothing$  unter einem Druck von 2 m wird bei einer Umgangsgeschwindigkeit von 90 m/s ein sehr rascher Angriff hervorgerufen. Nach zwei

Millionen Schlägen zeigt der Versuchstab Löcher von mehreren Millimetern Tiefe. Dabei handelt es sich um einen Siemens-Martin-Stahl von 61 kg/mm<sup>2</sup> Bruchfestigkeit. Die Intensität der Erosion vermindert sich naturgemäss mit der Geschwindigkeit, aber 40 m/s haben noch genügt, um das Metall deutlich anzugreifen, allerdings waren dazu 24 Millionen Schläge nötig. Wahrscheinlich ist damit die untere Grenze noch nicht erreicht, die Feststellung dieser Grenze hätte jedoch mit der angewendeten Versuchseinrichtung zuviel Zeit erfordert.

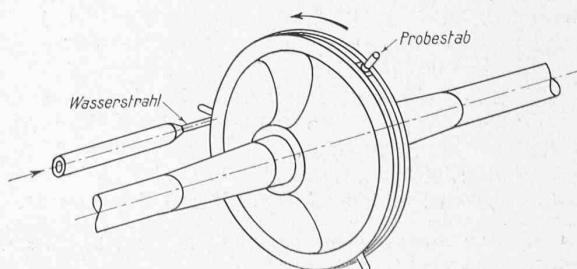
Abb. 2. Einrichtung zur Erzeugung von Tropfenschlag.

Abb. 2 veranschaulicht die im hydraulischen Laboratorium von Escher Wyss geschaffene Versuchseinrichtung. Sie gleicht im Prinzip der von Honegger, der Wasserstrahl hat jedoch normalerweise einen Durchmesser von 8 mm und kann auf 15 mm gebracht werden. Später wurden zwei durch eine Pumpe gespeiste Strahlen benutzt.

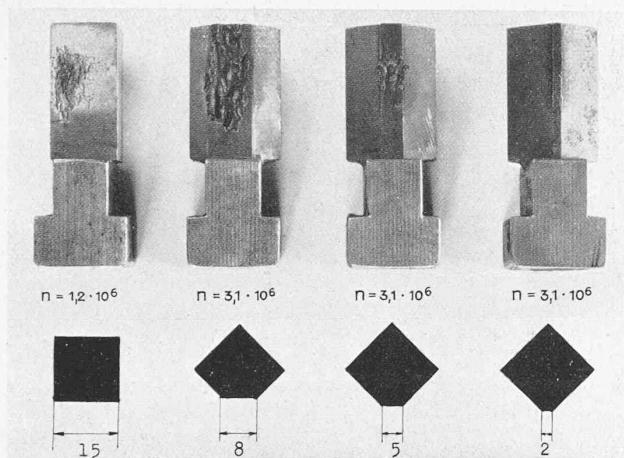
Abb. 5. Einfluss der Schlagflächen auf die Erosion.  $n$  = Schlagzahl.

Die Gestaltung der vom Strahl getroffenen Oberfläche ist von grosser Wichtigkeit. Stäbe von kreisförmigem, quadratischem, länglichem Querschnitt usw., die gleichzeitig untersucht wurden, verhielten sich vollständig verschieden. Ganz allgemein ist die Widerstandsfähigkeit des Stabes um so grösser, je kleiner die vom Strahl getroffene Oberfläche ist (Abb. 4 und 5). Man muss diese Tatsache der Feststellung von Honegger bezüglich des Einflusses des Strahldurchmessers gegenüberhalten, denn eine Veränderung des Strahldurchmessers kommt einer Veränderung der getroffenen Oberfläche gleich. Bisher ist noch keine befriedigende Erklärung für diesen Einfluss gefunden worden. Wahrscheinlich besteht ein Zusammenhang in der einen oder anderen Weise zwischen den entstehenden Drücken und der Grösse der getroffenen Oberfläche. Möglicherweise hat auch die Dauer der Beanspruchung, die auch von den Abmessungen abhängig ist, einen wesentlichen Einfluss.

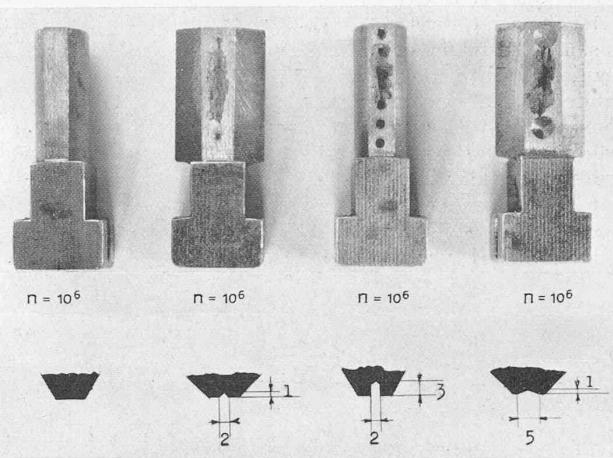
Abb. 6. Einfluss von Vertiefungen auf die Erosion.  $n$  = Schlagzahl.

Der ungünstigste Fall ist der, dass die vom Strahl getroffene Oberfläche konkav ist oder Löcher aufweist, die gar nicht tief zu sein brauchen (Abb. 6). Der Angriff beginnt immer an den Wandungen der Vertiefungen und breitet sich von dort rasch aus. Vorspringende Teile sind weniger gefährdet. Kleine Stäbchen von 2 mm  $\varnothing$ , die 2 mm über die Oberfläche herausragten, haben gut standgehalten, fast so gut, wie wenn die Oberfläche eben gewesen wäre. Der Angriff begann an den äusseren Ecken der Stäbchen und breitete sich von dort weiter aus (Abb. 7).

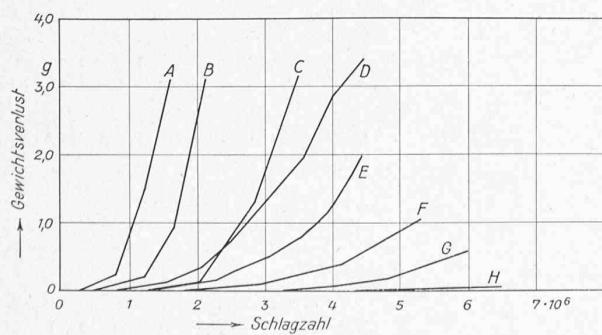
Abb. 8. Gewichtsverlust der Versuchstäbe in Abhängigkeit von der Schlagzahl, Umfangsgeschwindigkeit 77 m/s.

A. Bronze  $\sigma_b = 30$  kg/mm<sup>2</sup> E. Rostfreier Stahlguss  $\sigma_b = 70,2$  kg/mm<sup>2</sup>  
 B. Stahlguss  $\sigma_b = 40$  kg/mm<sup>2</sup> F. " "  $\sigma_b = 81,0$  kg/mm<sup>2</sup>  
 C. Aluminiumbronze  $\sigma_b = 40$  kg/mm<sup>2</sup> G. Chrom-Vanadium-Stahl  $\sigma_b = 97,5$  kg/mm<sup>2</sup>  
 D. S M-Stahl  $\sigma_b = 61,5$  kg/mm<sup>2</sup> H. Nitrierter Stahl

aufgetragen, so ergeben sich die Kurven der Abb. 8. Der Charakter ist für die verschiedensten Metalle der gleiche. Eine bestimmte Zahl von Schlägen ist erforderlich, um einen merkbaren Gewichtsverlust hervorzurufen. In der Folge steigt der Gewichtsverlust erst langsam, dann schneller, und die Kurven nehmen eine gewisse gleichmässige Neigung an, die je nach dem untersuchten Material und seinen charakteristischen Eigenschaften variiert.

Ganz allgemein ist der Widerstand gegenüber der Erosion eine Funktion der mechanischen Eigenschaften der Metalle, unabhängig von deren Widerstandsfähigkeit gegenüber der Korrosion. Der überwiegende Einfluss der Festigkeit geht klar aus Abb. 8 hervor; der Stahl F ist rostfrei, im Gegensatz zum Chrom-Vanadium-Stahl G. Gewisse Materialien machen eine Ausnahme: einige Spezialbronzen mit sehr hohem Gehalt an Chrom und Nickel werden durch Erosion viel weniger angegriffen, als nach ihren mechanischen Eigenschaften erwartet werden sollte. Sie verhalten sich ähnlich wie der hochwertige Wolfram- und Molybdän-Stahl, obwohl ihre Bruchfestigkeit nur 70 bis 80 kg/mm<sup>2</sup> beträgt statt 120 kg/mm<sup>2</sup>. Wenn die Oberflächenhärte des Metalls durch geeignete Behandlung erhöht wird, lassen sich diese Resultate noch verbessern.

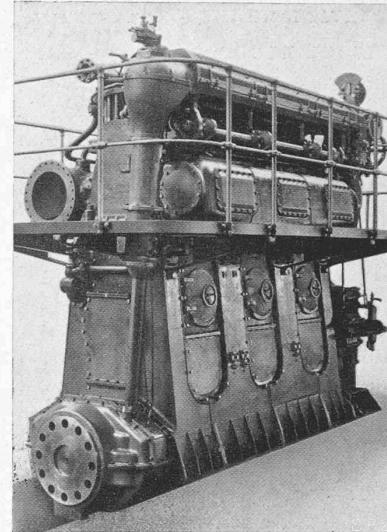
Abb. 1 u. 2. Einfachwirkender Sulzer-Zweitakt-Schiffsmotor (Versuchsmaschine) 3 Zylinder, 1700 PS<sub>e</sub>, 400 Uml/min  
Raumskizze 1 : 80.

Als erste Ausführung ist ein dreizylindriger, einfachwirkender Zweitaktmotor in Arbeit genommen worden. Die Maschine (Abb. 1 und 2) ist hauptsächlich interessant durch ihre äußerst geringen Abmessungen. Von besonderer Bauart ist der Rahmen, der aus Stahlblechen besteht, die miteinander elektrisch verschweisst sind (Abb. 3). Die Konstruktion hat den Vorteil, dass das Material in seinem ganzen Querschnitt überall ausgenutzt ist und die Bauart deshalb sehr leicht wird. Auffallend ist auch die der Firma geschützte U-Form der einzelnen Ständer, die sich am besten dem durch die Verbrennungs- und Massendrücke entstehenden Kräfteverlauf anschmiegt und bei der die horizontalen Schraubenverbindungen wegfallen (Abb. 4).

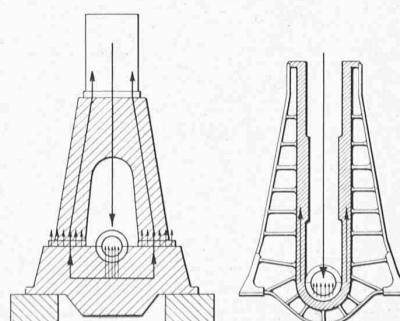
Abb. 4. Kräfteverteilung im üblichen A-Ständer und im neuen Sulzer-U-Rahmen.

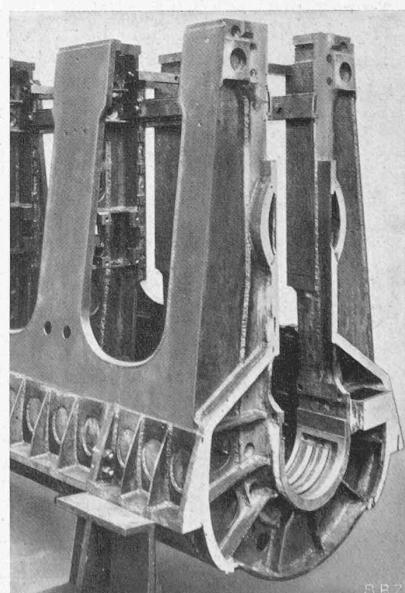
Abb. 3. Geschweißter Rahmen zum Motor Abb. 1.
