Artikel: Neues vom Kilchenstock ob Linthal
Autor: [s.n.]
DOI: <https://doi.org/10.5169/seals-83078>

Neues vom Kilchenstock ob Linthal.

DER ZUSTAND IM RUTSCHGEBIET DES KILCHENSTOCKS ZU ENDE AUGUST 1933.

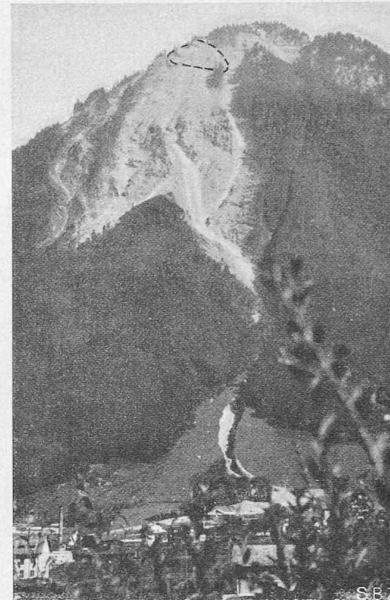
Abb. 2. Gesamtbild vom Kilchenstock am 28. August 1933. — Phot. Th. Wider.

Das eigentliche Absturzgebiet, die in Abb. 2 und 3 umrandete Kuppe, ist ein Trümmerfeld von grossen und kleinen Blöcken, bestanden mit in verschiedenster Richtung schiefelegten Bäumen, dazwischen auch wieder mit aufrechtstehenden (Abb. 4, 5 und 6). Man kann sich dem Eindruck nicht entziehen, dass die Rutschung eine mehr oberflächliche ist, und dass ein fortschreitender Verwitterungsabtrag wahrscheinlicher erscheint, als ein plötzlicher grosser Absturz. Allerdings dürfte auf dem kahlen steilen Hang eine neue Gefahr in Erscheinung treten, die der Lawinen und Runsen, die wohl sehr schwer durch Verbauung zu bannen sein wird.

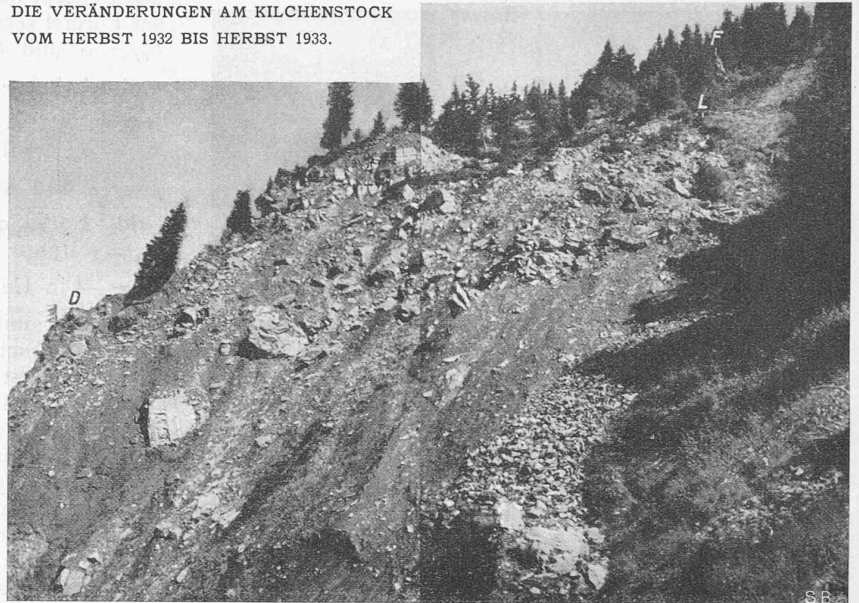
Abb. 4. Zustand des Rutschgebietes Ende August 1933, Standpunkt rd. 20 m oberhalb der Stockhütte (St.).

Der Grund für diese verhältnismässig wenig schädliche Entwicklung liegt einmal in der argen Verwitterung und geringen Festigkeit des in Betracht kommenden Hartsandstein der Flyschformation, der seine härteren Brocken im eigenen Schutt auffängt und bettet; Blöcke von einigen m³, wie auf Abb. 4 sichtbar, sind im Stand, ruckweise 10, 20 m abzufahren und in der steilen Lehne wieder liegen zu bleiben. Sodann sind die topographischen Verhältnisse
