Artikel: Neues vom Kilchenstock ob Linthal
Autor: [s.n.]
DOI: <https://doi.org/10.5169/seals-83078>

Neues vom Kilchenstock ob Linthal.

DIE VERÄNDERUNGEN AM KILCHENSTOCK VOM HERBST 1932 BIS HERBST 1933.

DER ZUSTAND IM RUTSCHGEBIET DES KILCHENSTOCKS ZU ENDE AUGUST 1933.

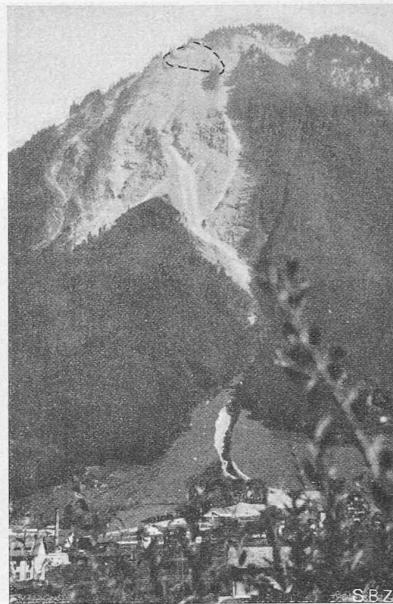
Abb. 2. Gesamtbild vom Kilchenstock am 28. August 1933. — Phot. Th. Wider.

Das eigentliche Absturzgebiet, die in Abb. 2 und 3 umrandete Kuppe, ist ein Trümmerfeld von grossen und kleinen Blöcken, bestanden mit in verschiedenster Richtung schiefgelegten Bäumen, dazwischen auch wieder mit aufrechtstehenden (Abb. 4, 5 und 6). Man kann sich dem Eindruck nicht entziehen, dass die Rutschung eine mehr oberflächliche ist, und dass ein fortschreitender Verwitterungsabtrag wahrscheinlicher erscheint, als ein plötzlicher grosser Absturz. Allerdings dürfte auf dem kahlen steilen Hang eine neue Gefahr in Erscheinung treten, die der Lawinen und Runsen, die wohl sehr schwer durch Verbauung zu bannen sein wird.

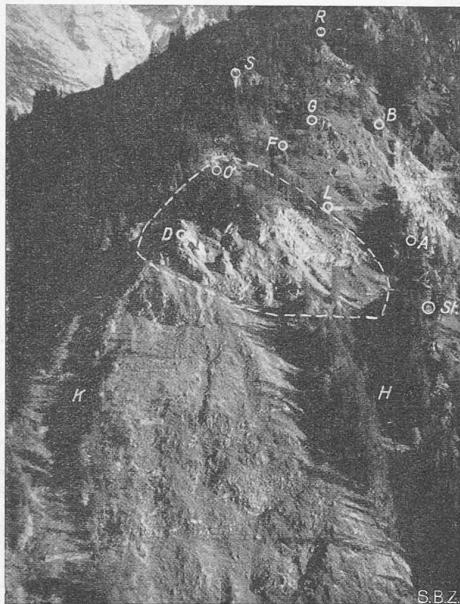
Abb. 3. Das Rutschgebiet am 1. November 1932.

Legende: K Krummätsch, H Hochätsch, St. Stockhütte. — Meereshöhen: St 1493, A 1564, B 1639, D 1547, F 1620, G 1642, L 1574, O (alt) 1602, R 1713 m ü. M.

die Bewegung einzelner Punkte keine sichern Schlüsse auf die Gesamtbewegung mehr gestattet. Punkt O (in Abb. 3) z. B. liegt heute etwa 55 m westlich und rund 50 m tiefer als vor Jahresfrist, zwischen D und L; M, E und C, sowie der ganze Felskopf zwischen D und L in Abb. 3 ist verschwunden, und zwar, was sehr erfreulich und beruhigend ist, nicht auf einmal, sondern brockenweise, höchstens packetweise, wobei allerdings das grösste dieser „Pakete“ im nächtlichen Absturz vom 6./7. November 1932 über 30 000 m³ zu Tal befördert habe. Aber selbst dieser, relativ gewaltige Abbruch blieb in halber Bergeshöhe in der Hochätsch liegen; keine grössern Steinblöcke, sondern nur klein zermürbte Absturzmassen erreichten durch Hochätsch und Krummätsch, bzw. Tiefruns den Talboden, auf dem sich allerdings hinter dem erhöhten Schutzbau ein gewaltiger Schuttkegel ausbreitet, der die dortige Baumgruppe schon bis an die Kronen eingehüllt hat (Abb. 10).

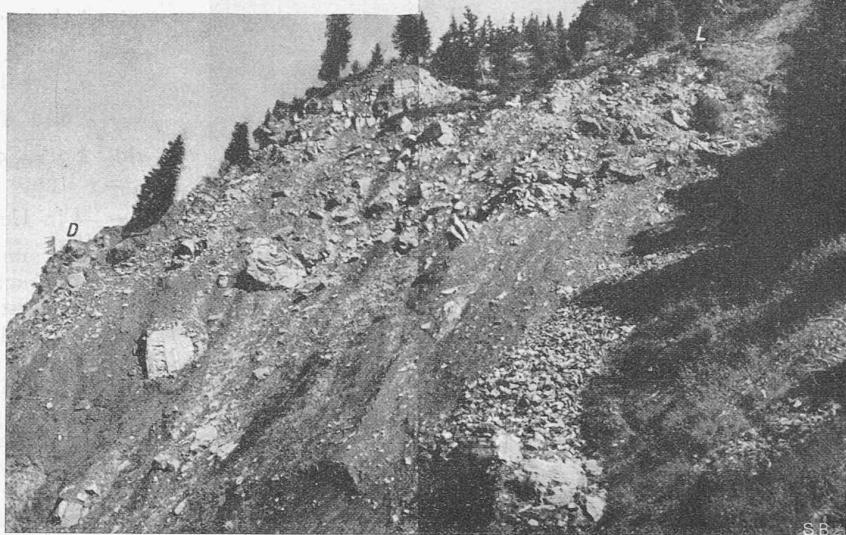
Abb. 4. Zustand des Rutschgebietes Ende August 1933, Standpunkt rd. 20 m oberhalb der Stockhütte (St.).

Der Grund für diese verhältnismässig wenig schädliche Entwicklung liegt einmal in der argen Verwitterung und geringen Festigkeit des in Betracht kommenden Hartsandstein der Flyschformation, der seine härtern Brocken im eigenen Schutt auffängt und bettet; Blöcke von einigen m³, wie auf Abb. 4 sichtbar, sind im Stand, ruckweise 10, 20 m abzufahren und in der steilen Lehne wieder liegen zu bleiben. Sodann sind die topographischen Verhältnisse

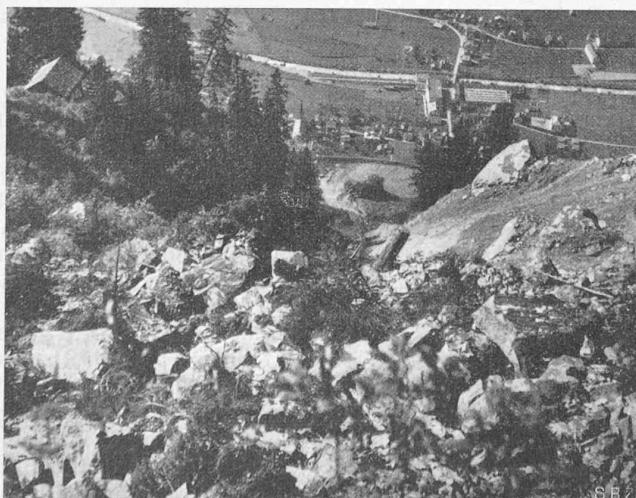
Abb. 7. Von L abwärts in die Hochätsch; links die Stockhütte.

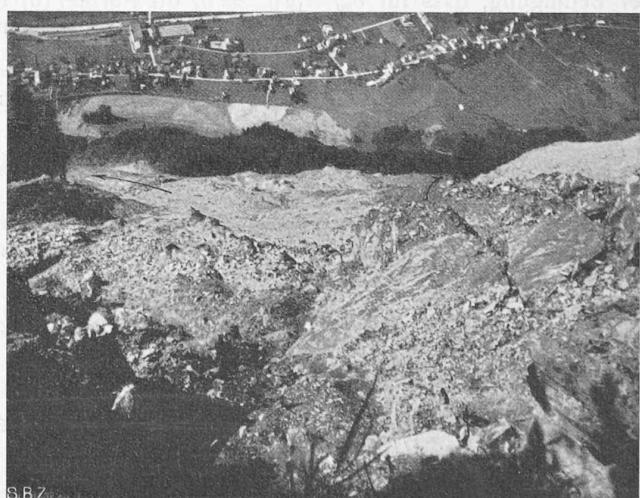
Abb. 8. Zwischen L und D abwärts in die Krummätsch.

sehr günstig insofern, als in der Sturzrichtung der Krummätsch etwa 200 m tiefer als das Rutschgebiet ein widerstandsfähiger Felskopf sich befindet, über den die Blöcke hinausschiessen, um wieder etwa 200 m weiter unten auf einer flachern Stelle aufzuschlagen, wobei sie in die Brüche gehen (Abb. 8 und besonders 9). Das weiterschiessende Material brandet zum grössten Teil am rechten Hang der dort eine Biegung nach links machenden Hochätsch-Runse in die Höhe, verliert dabei den grössten Teil seiner lebendigen Kraft und fährt dann ebenfalls nach links und in der Runse zu Tal. In dieser Weise ist die oberflächliche Schicht weitgehend abgetragen worden, allerdings den Hang in etwa 250 m Breite kahl schlagend.

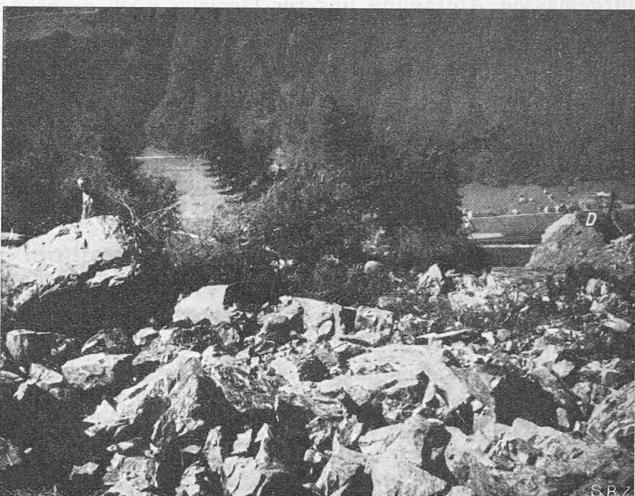
Abb. 6. Blick von O alt (vergl. Abb. 3) abwärts über das Rutschgebiet.

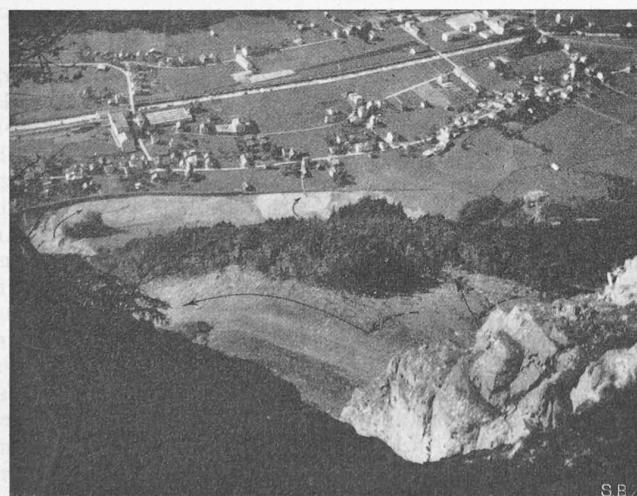
Abb. 9. Vom Westrand der Hochätsch in rd. 1300 m Höhe talwärts.

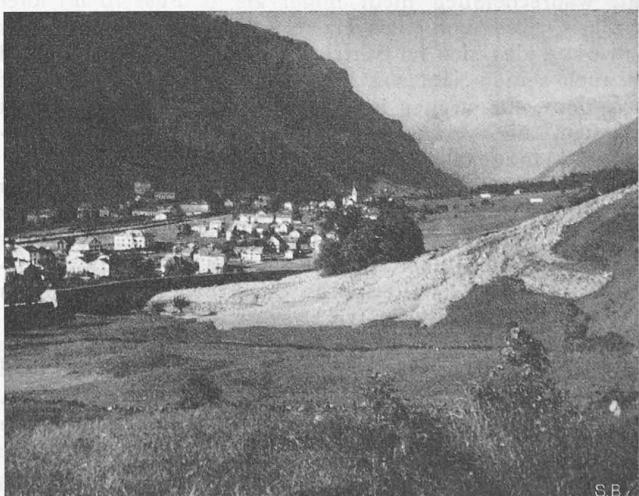
Abb. 10. Schuttkegel am Fuss der Hochätsch, links der erhöhte Schutzdamm.

Indessen hat sich der erhöhte Schutzdamm (siehe Abb. 10, links) sehr gut bewährt. Als Trockenmauer mit Materialhinterfüllung bildet er einen elastischen, wenigstens einen unstarren Puffer, an dem sich die Stosskraft anprallender Massen bricht; er hat so schon im Mai 1931 und im August d. J. starke Murgang-Vorstöße aus der Aetschrunz aufgehalten. Er ist so bemessen, dass der durch ihn gebildete Schutzraum vermutlich so lange ausreicht, bis im Absturzgebiet die in Bewegung begriffenen Massen in der Hauptsache heruntergekommen sein werden und die Verbauung der Runsen alsdann in Angriff genommen werden kann.

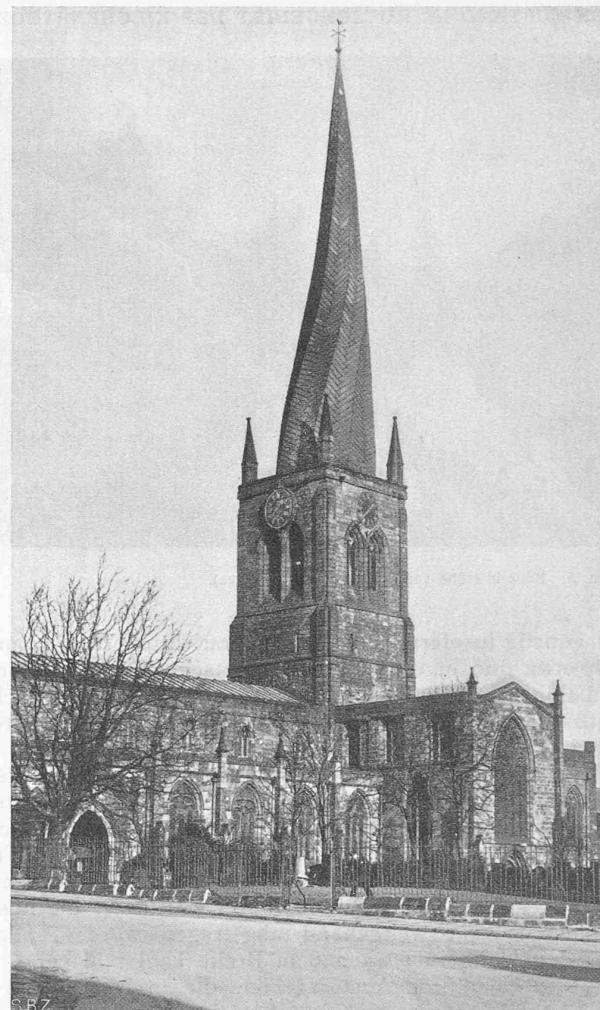
Abb. 1. Gedrehter und verformter Turmhelm von Chesterfield, aus Südost.

Der ganze Helm von Chesterfield ist einfach auf vier massiven Balken gelagert, die quer und parallel zum Mauerwerk des Turmes verlaufen und auf dem obersten Mauerkrantz ruhen. Er ist in keiner Weise nach unten in das Mauerwerk verankert oder sonstwie gesichert. Seine Stabilität hängt nur vom Schwerpunkt ab, der sehr tief liegt, wahrscheinlich nicht höher als 30 Fuss (9 m) über der Basis, und von der elastischen Nachgiebigkeit des Bauwerkes, das sich im Sturm peitschen-ähnlich biegt, und ihm auch seinen Namen „Crooked spire“, die kreischende Turmspitze, eingetragen hat. So hat er 500 Jahre lang den heftigsten, über das Inselreich hinwegfegenden Windstürmen standgehalten.

Nun denke man sich die Tatsache hinzu, fährt Edmunds fort, dass nach dem Aufrichten dieses ersten Stockwerks die Erbauer eine deutliche Neigung sowohl als eine Verdrehung feststellten, sodass die folgenden Stöcke abgeändert werden mussten, um dieser Neigung entgegen zu wirken und so den richtigen Schwerpunkt wieder herzustellen, und man hat eine gute Vorstellung von der Art und Weise, wie der Helm gebaut wurde und wie sich seine Drehung und sein geneigtes Aeusseres entwickelten. Statt der schwachen Streichhölzer von Ryde's Modell finden wir im Helm vier massive eichene Balken, $24\frac{1}{2}$ Fuss (7,35 m) lang und 9×20 Zoll (23×50 cm) im Querschnitt. Diese sind kreuzweise verblattet in der Form eines Oxford-Rahmens und einwärts verkantet, um den mächtigen aufrechten Stützen Anzug zu geben, 18×9 Zoll (46×23 cm) stark an den Zapfenversätzen, die den Kern des Rahmenwerkes bilden. Diese gewichtige Balkenbasis ruht auf der
