Artikel: Die Sernf-Niedererenbach-Kraftwerke
Autor: [s.n.]
DOI: <https://doi.org/10.5169/seals-47460>

Die Sernf-Niedererenbach-Kraftwerke.

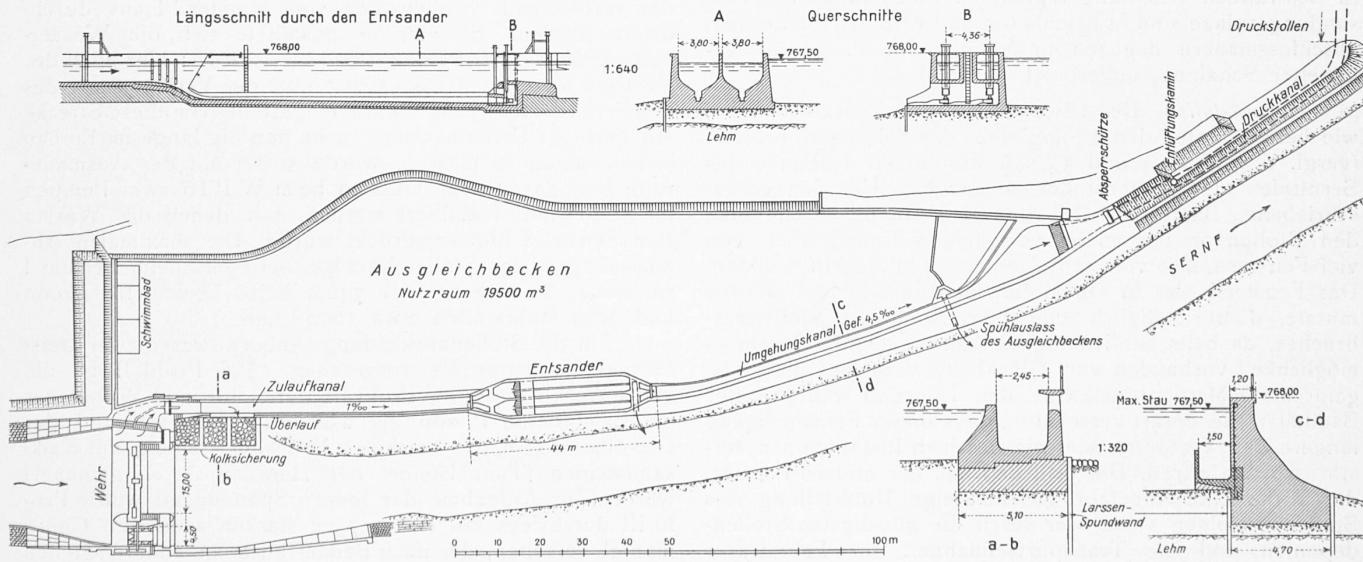
Abb. 10. Lageplan (1:1600), sowie Schnitte von Wasserfassung, Ausgleichsbecken, Dufour-Entsander und Stolleneinlauf („Druckkanal“).

Entsandungsanlage und Ausgleichsbecken (Abb. 10). Die nach den Plänen von Ing. H. Dufour in Lausanne erstellte Entsandungsanlage besitzt zwei 27,0 m lange und 3,80 m breite Kammern. Die Wirkungsweise ist bekanntlich selbsttätig und kontinuierlich, d. h. es wird fortlaufend entfernt, was an Sinkstoffen sich niederlegt; das dazu benötigte Spülwasser kommt als Verlust nicht in Betracht, da die Entsandungsanlage nur bei grösserer Sinkstoffführung des Sernf, also bei Wassermengen, die grösser als $6 \text{ m}^3/\text{sec}$ sind, ständig in Betrieb genommen werden muss. Durch die Entsandungsanlage wird das durch den Einlaufreichen von 30 mm Lichtweite noch eindringende Geschiebe bis zu Schlammkörnern von 0,4 mm ausgeschieden und automatisch abgeführt.

Das in eine natürliche Geländemulde zwischen dem Sernf und dem linken Talhang eingeschmiegte Ausgleichsbecken (Abb. 3, 10, 11), ist rd. 235 m lang, im Mittel 30 m breit und hat einen nutzbaren Inhalt von 19500 m^3 . Nachdem durch Sondierungen in einer Tiefe von 2 bis 4 m unter der Beckensohle grauer, fetter Lehm festgestellt und damit die Wasserdichtigkeit des Untergrundes erwiesen war, konnte man eine künstliche Sohlendichtung ersparen; immerhin musste ein Wasseraustritt durch die höher liegenden wasserdrückenden Schichten gegen den Sernf verhindert werden. Zu diesem Zwecke wurde auch hier eine 4 bis 7 m tiefe, bis in den Lehm gehende eiserne Spundwand längs dem Zulaufkanal, sernfseitig des Entanders und der Beckenmauer, geschlagen. Am oberen Ende des Beckens

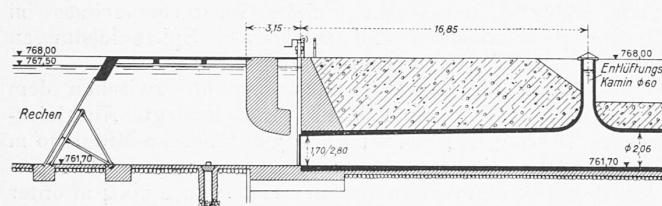
Abb. 13. Einlauf in den Druckkanal und Druckstollen. — Masstab 1:400.

Der untere Teil des Beckens, der in den Druckkanal einmündet und gegen diesen mit einem Feinrechen und einer Sperrschiene abgeschlossen ist, wurde gegenüber dem übrigen Becken um etwa 2 m tiefer gelegt. In diesen vertieften Beckenteil mündet ein vom Entsander weg an der Innenseite der Beckenmauer aufgehängter Eisenbetonkanal (vergl. Abb. 10, Schnitt c-d), um das Ausgleichsbecken auszuschalten und den Zufluss aus dem Sernf direkt zuzuleiten. Ein 68 m langer, überdecker Druckkanal bildet die Verbindung des Beckens mit dem Druckstollen. Er geht vom rechteckigen Querschnitt von 1,70/2,80 m bei der Absperrschiene ins kreisrunde Profil von 2,06 m lichter Weite über und ist als 21 cm starkes Eisenbetonrohr mit Entlüftungskamin über Tag erstellt worden (Abb. 13).

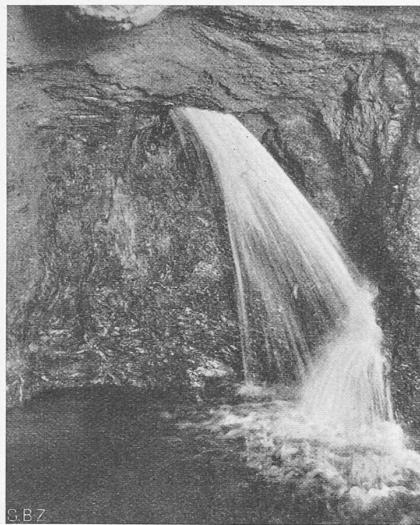
Abb. 14. Wassereinbruch von rd. 1000 l/min 103 m abwärts von WP II gegen WP III.

Schon eingangs wurde erwähnt, dass Ausbruch und Mauerung des Stollens oberhalb WP III c streckenweise durch Wasserandrang außerordentlich erschwert waren. Bereits in den Fenstern II und III hatte man soviel wasserführende Spalten angefahren, dass vor Inangriffnahme des Vortriebes in den abzweigenden Stollenstrecken die Fenster durch Verlegen von 30 bis 60 cm weiten Zementrohren entwässert werden mussten, wodurch ein Zeitverlust von etwa drei Monaten entstand; außerdem musste der Vortrieb im fallenden Stollenast II bis III wegen zu starkem Wasserandrang nach etwa 100 m (Abb. 14) ganz eingestellt und das verbleibende Stollenstück vom Fenster III aus durchörtert werden. Schwieriger gestaltete sich die Wasserhaltung in der Strecke Fenster I bis WP I b; hier blieb der Vortrieb wegen der Gasaustritte und der Verlängerung des Fensters II volle sechs Monate eingestellt. Um diese Strecke mit geringer Ueberlagerung nicht unnötig lange im Einbau stehen lassen zu müssen, wurde sofort mit der Ausmauerung begonnen; dazu mussten beim WP I b zwei Pumpen für 1200 l/min installiert werden, mit denen das Wasser zum Fenster I hinausgedrückt wurde. Die maximalen Abflussmengen der Stollendrainage betragen beim Fenster I rd. 2000, beim Fenster II 7300, beim Fenster III 10000 und beim Rohrstollen etwa 1200 l/min.

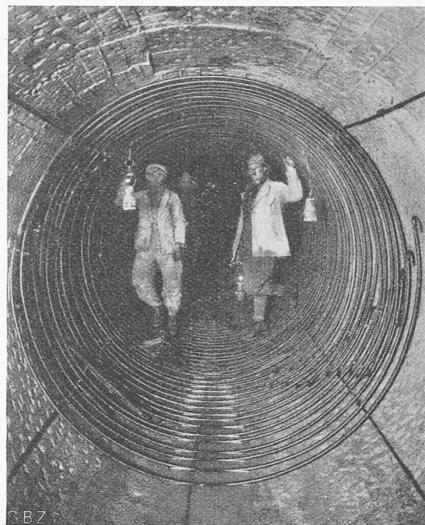
Abb. 15. Armierung der Gunitverkleidung im Sernftollen bei WP V. (26. Februar 1931.)

Für die Stollenauskleidung (Abb. 15) waren zwei kreisförmige Stollenprofile vorgesehen. Bei Profil II ist die ganze Auskleidung, bei Profil III nur Sohle und Widerlager in Stampfbeton P. 200 bis 250 ausgeführt, während das Gewölbe wegen der rascheren Druckübertragung mit Kalksandsteinen (Tunnelsteine) der Hunziker A.-G. gemauert wurde. Zur Aufnahme der innern Spannungen wurde Profil III durchwegs mit einem 7 cm starken armierten Gunitmantel versehen, der nach Bedarf auch an andern Stellen Anwendung fand.

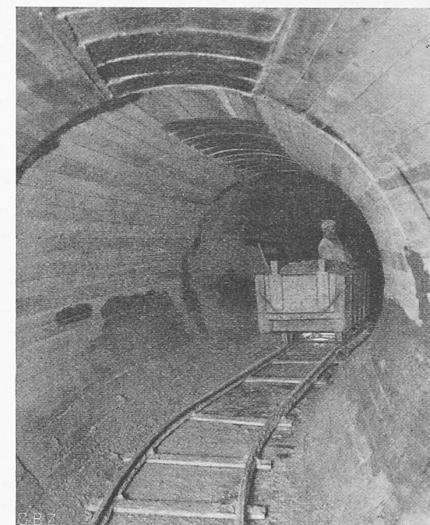
Abb. 16. Mit gehobelter und geölter Schalung betonierte Verkleidung bei WP IIIb.

Der Stollen ist auf seine ganze Länge ausgekleidet worden. Von der zuerst vorgesehenen Aufbringung eines 2 cm starken Gunitverputzes auf das roh ausgebrochene Felsprofil in den standfesten Strecken wurde abgesehen, einerseits da die Rauhigkeitsverhältnisse in solchen Stollen sehr ungünstige sind, anderseits der Dichtigkeit des unverkleideten Stollens nicht ganz zu trauen war. Die Stollenbetonierung erfolgte in der Weise, dass nach Verlegung der Sohlendrainage sofort die Sohle eingezogen und erst nachfolgend Widerlager und Gewölbe in stumpf gestossenen Ringen von 8 bis 10 m betoniert wurden. Dieser Arbeitsvorgang hatte den Vorteil, dass die betonierte Sohle eine äusserst sorgfältige und genaue Lagerung der hölzernen Stollenschalung ermöglichte und dass sich die Arbeitsfugen zwischen Sohle und Widerlager besser schlossen. Das Stollenprofil blieb in den Strecken ohne Gunitmantel unverputzt. Dagegen wurde zur Erzielung einer glatten Betonoberfläche gehobelte Schalung verwendet und die Sohle mit einem Glattstrich versehen (Abb. 16).

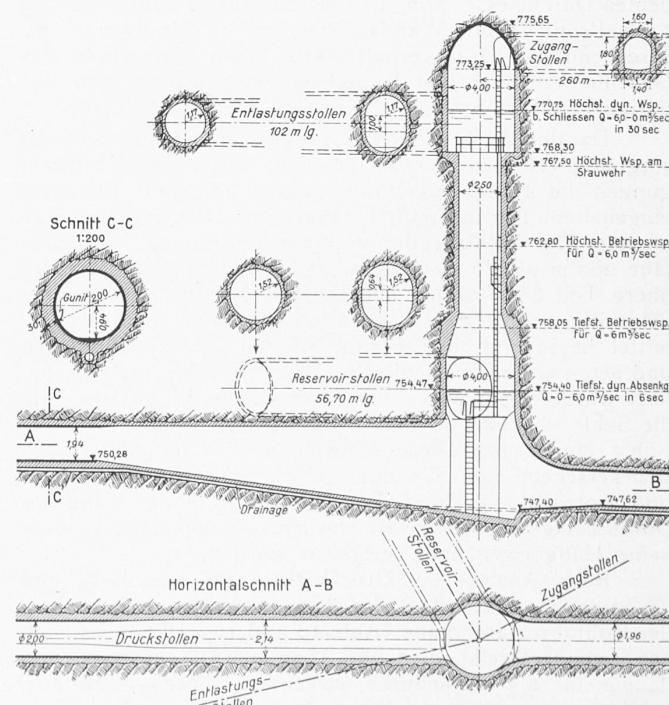
Abb. 17. Druckstollen (Schnitt C-C) 1:200 und Wasserschloss 1:400.

Wasserschloss. Um das Wasserschloss ganz im gesunden und gewachsenen Fels erstellen zu können, musste es etwa 330 m vor dem Austritt des Stollens aus dem Berg angeordnet werden. Es besteht aus einer untern und obern Wasserschlosskammer, die durch einen etwa 30 m hohen Vertikalschacht verbunden sind. Die untere Kammer ist in Scheitelhöhe des ankommenden Druckstollens als 57 m langer Seitenstollen ausgebildet, die obere Kammer als 100 m langer Stollen mit etwa 600 m³ Inhalt in der Höhe des Wasserstandes bei max. Druckstoss (Abb. 17). Der Steigschacht hat kreisförmigen Querschnitt mit einem lichten Durchmesser von 4,0 m im untersten und obersten Teil, im mittlern Hals nur einen von 2,5 m. Er ist durch einen 260 m langen, in den Kuppelraum einmündenden Zugangsstollen von aussen her jederzeit erreichbar. Steigschacht und Reservoirstollen sind ganz, der Entlastungsstollen nur zum Teil mit Stampfbeton P. 250 ausgekleidet.

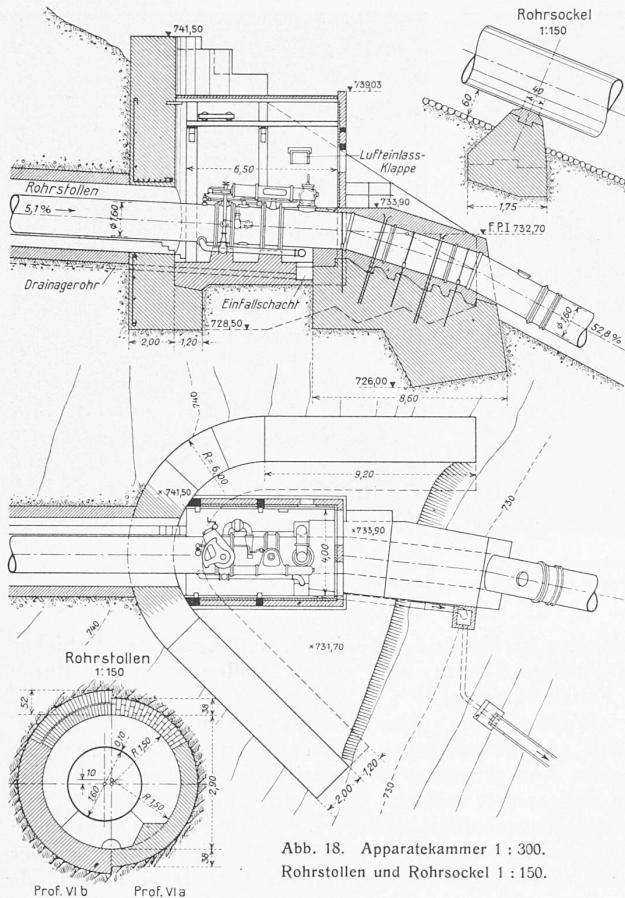
Abb. 18. Apparatekammer 1 : 300.
Rohrstollen und Rohrsockel 1 : 150.

Rohrstollen und Apparatekammer. Der vom Wasserschloss abgehende Druckstollen tritt nach 87 m aus dem gewachsenen Felsen aus und geht in die eigentliche Druckleitung über. Diese ist in dem anschliessenden 232 m langen Rohrstollen offen verlegt, da ein Einbetonieren des Rohres in der dem Fels vorgelagerten mächtigen Moräne und Gehängeschuttdecke nicht ratsam schien. Um die Druckleitungsrohre allseitig gut schweissen zu können und um den Rohrstollen begehbar zu machen, erhielt er einen lichten Durchmesser von 3,10 m; die Ausmauerung erfolgte nach Profil VI mit Wandstärken von 25 bis 52 cm, entsprechend den Druckverhältnissen. Auch hier wurde das Gewölbe mit Hunziker-Tunnelsteinen gemauert und das übrige Profil in Stampfbeton P. 250 erstellt (Abb. 18).

Beim Austritt der Druckleitung aus dem Berg und vor dem Fixpunkt I liegt das Apparatehaus zur Aufnahme der Rohrabschlussorgane (Abb. 18 und 19). Diese bestehen aus zwei Drosselklappen von 1600 mm Durchmesser, von denen eine als automatisch wirkender Rohrabschluss ausgebildet ist, während die andere Handantrieb besitzt. Die automatische Drosselklappe, die bei Ueberschreitung

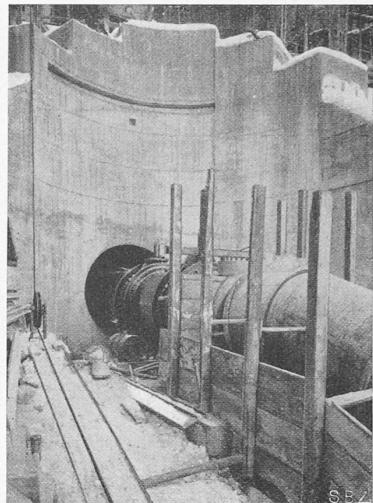
Abb. 19. Austritt der Druckleitung aus dem Rohrstollen und der gebogenen Stützmauer.

Die Erstellung der Apparatekammer bot insofern Schwierigkeiten, als zur Aussparung des Platzes ein etwa 12 m tiefer Einschnitt im Hang gemacht und der ganze freiwerdende Erddruck durch eine Stützmauer abgefangen werden musste. Eine Uebertragung dieses Erddruckes auf den Kammerboden kam deshalb nicht in Frage, weil dieser bereits durch die Abschlussorgane und den Fixpunkt I außerordentlich stark belastet wird und eine Fundierung auf Fels nicht möglich war. Es wurde daher hinter der Apparatekammer eine Bogenstützmauer erstellt, die den Erddruck seitlich in die Widerlager überträgt (Abb. 18 u. 19). Da auch hier die Gefahr bestand, durch die Erstellung der Stützmauer in der Schutthalde Bewegungen auszulösen, deren Tragweite in Rücksicht auf den bereits im Bau begriffenen Rohrstollen und die Druckleitung nicht abzusehen war, mussten diese Arbeiten mit grösster Vorsicht durchgeführt werden. Demzufolge wurden zuerst die zwei Flügelmauern (Widerlager) und dann erst das gebogene Mittelstück der Stützmauer in Abschnitten von 3 bis 4 m im Schacht ausgehoben und betoniert; erst zuletzt trug man den von der Mauer eingeschlossenen Teil des Abhanges bis auf die Höhe des Kammerfussbodens ab. Eine Verbindung der für die Abschlussorgane erstellten Fundamentplatte mit der Bogenstützmauer wurde in Anbetracht allfälliger ungleichmässiger Setzungen vermieden.

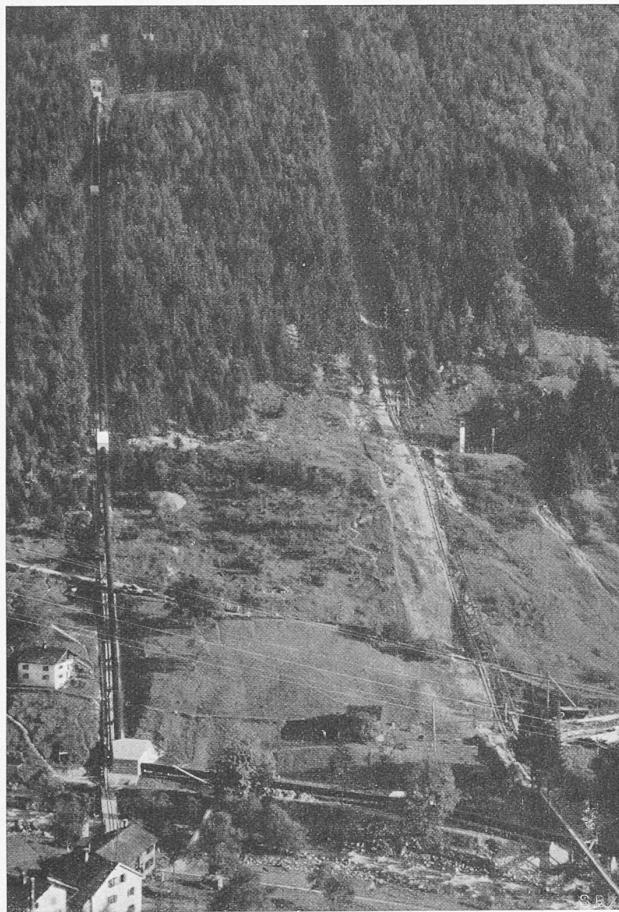
Abb. 20. Druckleitungen: links vom Sernf-, rechts vom Niedererbach-Werk.

Druckleitung. Neben dem Stollen bot die Erstellung der Druckleitung wegen den zum Teil recht ungünstigen Verhältnissen wohl am meisten Schwierigkeiten (Abb. 20 und 21). Der anstehende Fels des Steilhangs, in dem der Rohrstollen aus dem Berg tritt, ist von einer nach unten zunehmenden mächtigen Moräne- und Gehängeschuttdecke verhüllt; erst 70 m über dem Talboden geht die Blockhalde in eine kleine Terrasse (Herrenbödeli) über, unter der mächtige Kiesmassen mit dem Aussehen eines Deltaschotters und noch tiefer grauer, dünngesichteter Lehm (Seeschlamm) liegen. Mit einer Verankerung des Unterbaus der Druckleitung im anstehenden Fels konnte daher von Anfang an nicht gerechnet werden; außerdem war zu befürchten, dass durch das Anschneiden dieser Seeschlammablagerungen in ihrer Gleichgewichtslage gestört würden. Die Fundierungsarbeiten mussten deshalb mit der grössten Vorsicht durchgeführt und die Erdbewegungen im Hang auf das allernotwendigste beschränkt werden; daraus ergab sich die Notwendigkeit, die Leitung offen zu verlegen.

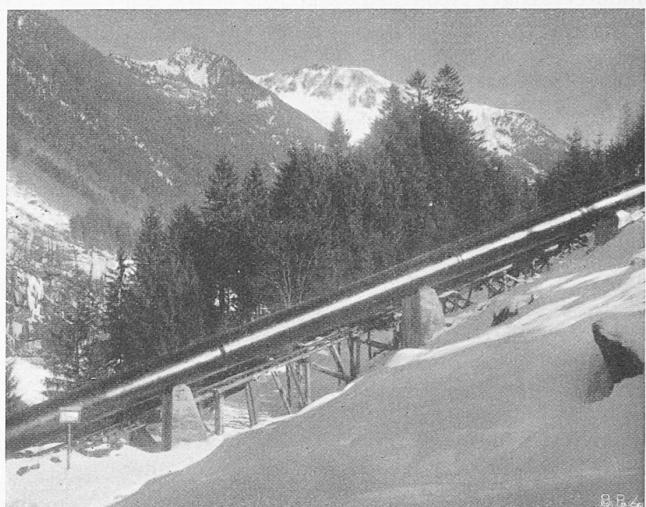
Abb. 21. Kreuzung des Suwarowweges durch die Sernf-Druckleitung.

Die Erstellung des Unterbaues war im oberen Teil bis zur Kreuzung mit dem Suwarowweg, der von Engi her nach der Ueberschreitung des Sernf beim Stollenfenster I auf der linken Talseite nach Schwanden führt (Abb. 21), relativ einfach. Die hier vorhandenen grossen Blöcke der Schuttdecke waren gut gelagert und ermöglichen eine sichere Fundation der in Stampfbeton P. 175 erstellten Fixpunkte und Rohrsockel; die Grabensohle wurde durch eine Trockenpflasterung gesichert. Ausserordentlich schwierig gestalteten sich jedoch die Bauarbeiten im anschliessenden Teil bis zum Fixpunkt IV. Beim Abschachten der Baugrube für diesen Fixpunkt wurde abermals eine 3 bis 4 m mächtige, in der Richtung des Flusses stark abfallende Lehmschicht angeschnitten, die einmal zu
