Zeitschrift: Schweizerische Bauzeitung
Herausgeber: Verlags-AG der akademischen technischen Vereine
Band: 105/106 (1935)
Heft: 26

Artikel: Der Einsturz der Talsperre bei Molare
Autor: [s.n.]
DOI: <https://doi.org/10.5169/seals-47548>

Der Einsturz der Talsperre bei Molare.

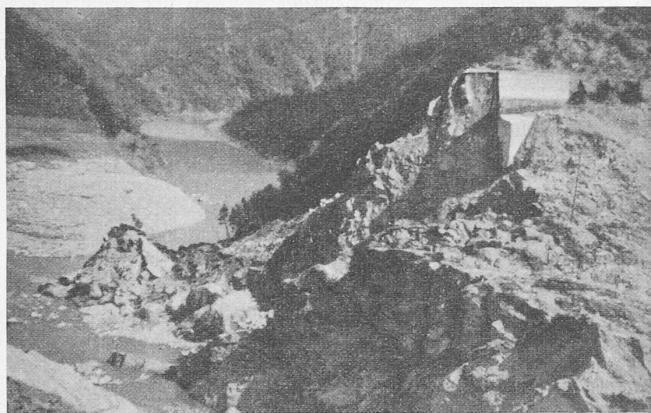
Abb. 2. Die Mauerstelle nach der Katastrophe. — Clichés aus dem „Bauingenieur“.

Der in „Energia Elettrica“ vom Dezember 1925 und Januar 1926 erschienenen Beschreibung des Wasserkraftwerkes Molare in den ligurischen Apenninen ist zu entnehmen, dass der Fluss Orba, ein südlicher Zufluss des Po, oberhalb des Dorfes Molare durch eine 42 m hohe Mauer gestaut wird, wodurch ein See von 1,2 km² Oberfläche und 17 Mill. m³ nutzbarem Stauraum entstand. Am linken Seeufer zwang jedoch eine kleine Senke zur Errichtung einer Nebenstaumauer von max. 12 m Höhe und 120 m Länge, deren Querschnitt und Lage auf der Sattelkrone Abb. 1 zeigt. Diese kleinere Mauer ist eingestürzt und bis auf verschwindend kleine Reste von den Wassermassen fortgetragen worden, sodass der Ort nach der Katastrophe den aus Abb. 2 ersichtlichen Anblick bot. Nicht nur die ganze Fundation wurde weggerissen, sondern das Wasser hat sich auch noch bis auf Kote 300 in den Fels eingefressen. Da die Nachprüfung der statischen Berechnung dieser Mauer (von der auch in der „Wasser- und Energiewirtschaft“ vom Juli-August d. J. Grundriss, Aufriss und acht Querschnitte zu finden sind) nach Aussage von Prof. Dr. Ing. E. Probst, Karlsruhe (im „Bauingenieur“ vom 11. Oktober), ihre Bemessung als einwandfrei erwies, da ferner der Gussbeton mit Blockeinlagen, aus dem beide Mauern ausgeführt worden sind, bei der grossen Mauer standgehalten hat, dürfte die von Ing. L. du Bois im „Bulletin Technique“ vom 31. August aufgestellte Hypothese dem tatsächlichen Vorgang am nächsten kommen: Durch ausserordentlichen Regenfall von rd. 300 mm in 6 h im Einzugsgebiet von 141 km² ist der Zufluss zum Stausee auf ein Mass angewachsen, dem die Gesamtheit der, nach den üblichen Regeln durchaus genügend gross bemessenen Entlastungsorgane an der grossen Mauer nicht gewachsen war. Daher ist der Stauspiegel über das vorgesehene Höchstmass von 322 m ü. M. (Abb. 1) hinausgestiegen, beide Mauern wurden überflutet und der Seespiegel stieg trotzdem weiter bis auf etwa 327 m, also 2,5 m über die Krone der kleinen Mauer! Abgesehen von der rein statischen Ueberlastung von rd. 42 % (Stauhöhe 17 m statt 12 m; für die grosse Mauer machte dieser Ueberstau von 5 m eben nur 12 % aus) haben die herabstürzenden Wassermassen das luftseitige Fundament in dem sehr klüftigen Gestein unterfressen und so den Einsturz beschleunigt. Die grosse Mauer hielt der Ueberflutung Stand.

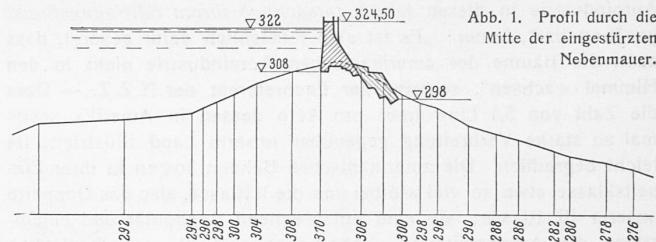
Abb. 1. Profil durch die Mitte der eingestürzten Nebenmauer.
