**Artikel:** Der Ausbau des Quai Perdonnet in Vevey  
**Autor:** [s.n.]  
**DOI:** <https://doi.org/10.5169/seals-48386>

**Der Ausbau des Quai Perdonnet in Vevey**

**I. Allgemeines und Projektierung**

## II. Bauausführung

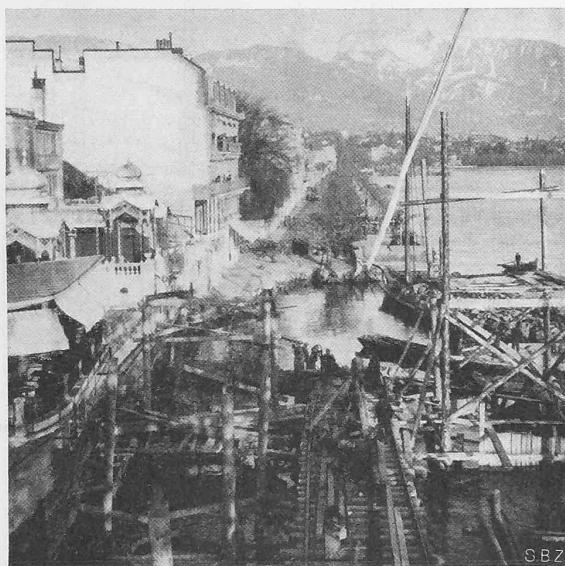
Abb. 8. Blick gegen Osten, Abrissstelle des Quai.

teiles (Abb. 8) zu stehen kamen, in der die weichen Schichten nur von einem geringen Kiespolster überlagert waren (siehe auch vorstehenden Abschnitt I), wandte man ein Pfählungssystem kombiniert mit pneumatischer Fundation an (Abb. 9). Im gewöhnlichen Druckluftverfahren durchfuhr man die oberste Schicht von rd. 6,5 m Mächtigkeit, wo man fürchten musste, Blockwurf und grosse Steine anzutreffen, die die Pfahlfundierung hinderlich waren. Der Caisson erhielt zur Ermöglichung der Pfählung neben dem Einsteigschacht vier eiserne Führungsrohre von 530 mm Durchmesser, die oben mit Deckeln verschlossen waren. Hatte die Schneide die vorgesehene Kote erreicht und der Taucher die Deckel der Führungsrohre weggenommen, so rammte man durch sie eiserne Rohrpfähle von 470 mm Durchmesser und 13 mm Wandstärke bis auf den vorher durch Sondierungen festgelegten harten Untergrund (Abb. 10). Die Pfahlspitzen bestanden aus besonderen Betonschuhen, die oben einen eisernen Führungsring besasssen. Daran waren Rundeisen aufgeschweisst, die einen gegen aufwärts zugespitzten Korb bildeten und dadurch den Rohrpahl genau zentrisch auf die Betonspitze leiteten (Abb. 11). Die vorgesehenen dreiteiligen Röhren gestatteten, den Pfahl mittelst Druckwasser einzuspülen und dadurch das Rammen zu unterstützen. Die Pfahlspitzen verlegte man vor dem Verlassen der Arbeitskammer unter die Führungsröhre. Das Rammen geschah durch eine Dampframme von 2,6 t Bärgegewicht und unter Zuhilfenahme eines entsprechend langen Aufsatzrohrs. Hatten alle vier Pfähle den Fels erreicht, so verschloss man die Führungsrohre wieder, gab Druckluft in die Arbeitskammer, saugte das Wasser durch Syphonieren aus den Rohrpählen aus

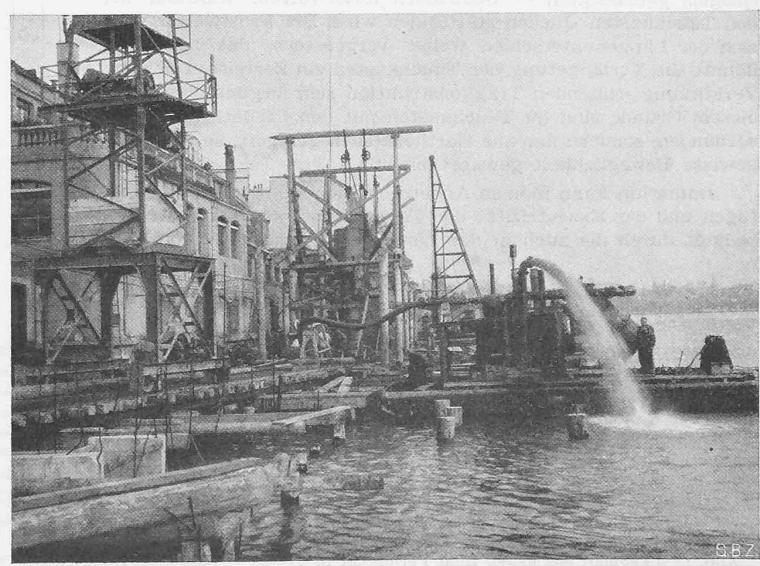
Abb. 6. Leeren der abgesenkten Caissons mit der Lauchenaerpumpe.

Um die Bodenpressung des fertigen Bauwerks in dem gefährlichen Steilhang so klein wie möglich zu halten, wurden die Pfeiler als Hohlzylinder von bloss 16 cm Wandstärke ausgeführt. Für das Versenken waren sie daher bald zu leicht, betrug doch die Wandreibung über  $1,5 \text{ t/m}^2$ . Man füllte deshalb das Innere mit Sand, um das nötige Gewicht zu erhalten. Hatte die Schneide die vorgesehene Tiefe erreicht, so wurde der Ballast von einer selbstansaugenden, ventilllosen Kiespumpe der Maschinenfabrik an der Sihl, Patent Lauchenauer<sup>3)</sup>, wieder her-

ausgesaugt (Abb. 6). Die Pumpe hat sich hiebei vorzüglich bewährt. Es genügte, den Pumpenschlauch einfach in den Pfeilerschaft hineinzulegen. Taucherhilfe war nicht nötig. Der Sand wurde in Ausscheidekesseln wieder gewonnen.

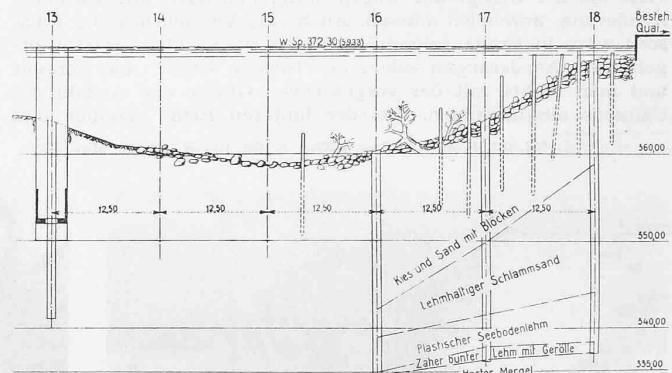
Abb. 3. Längenprofil durch die äussere (vordere) Pfeilerreihe (13 bis 18) mit den Ergebnissen der Sondierungen. — Masstab 1:800.

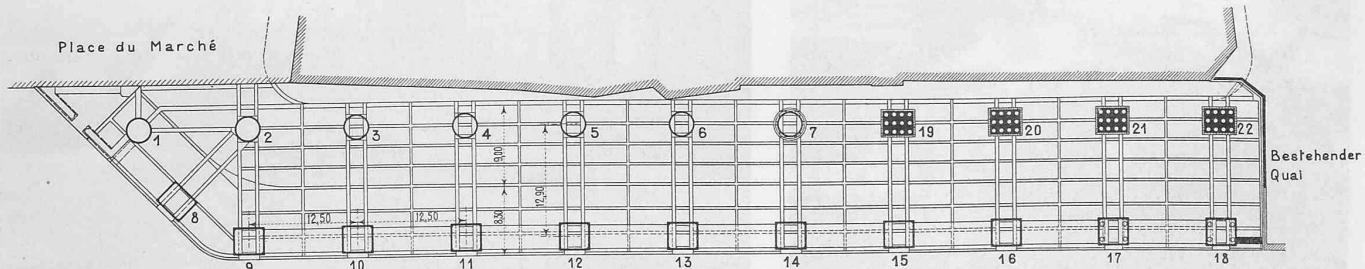
Abb. 1. Lageplan des neuen Quai Perdonnet in Vevey. — Masstab 1:800.  
Pfeiler 1 bis 7 und 8 bis 16 normale Druckluftgründung (vergl. Abb. 2). — Pfeiler 17 und 18 Druckluftgründung kombiniert mit Rohrpfählen, vergl. Abb. 9. — Pfeiler 19 bis 22 Holzpfahlung, darüber Betonmassiv innerhalb Spundwand.

gerade noch möglich, bei der vorderen dagegen musste die runde Form wegen der Auflagerung der Tauchkästen verlassen und infolge von deren Mehrgewicht der Querschnitt entsprechend vergrössert werden, um den als zulässig angenommenen Fundamentdruck von  $2 \text{ kg/cm}^2$  nicht zu überschreiten. So ergab sich eine Grundrissgestaltung des ganzen Bauwerkes gemäss Abb. 1.

Insgesamt sind 18 Pfeiler pneumatisch fundiert worden (Abb 1). Die sieben innern, Nr. 1 bis 7, waren kreisrund. Ihr äusserer Durchmesser betrug 3 m. Die eisernen Caissons von 3 t Gewicht lieferten die «Ateliers de constructions mécaniques Vevey» fertig auf den Platz. Sie wurden von festen Gerüsten aus versenkt (Abb. 4 u. 5). Die Wassertiefe war so gering, dass die Schneide auf dem Boden aufstand, wenn, nach dem Betonieren einer 30 cm starken Platte auf die Caissondecke, mit der Montage der Gleitschalung begonnen wurde. Als Aufhängevorrichtung genügten deshalb drei gewöhnliche Flaschenzüge. Die Gleitschalung (Mac Donald) wurde meines Wissens in Vevey zum ersten Mal für pneumatische Fundationen verwendet. Die Aushubgeschwindigkeit im Caisson, in dem nur zwei Mann arbeiten konnten, war immer kleiner als der Betonfortschritt, sodass der Beton (300 kg Spezialzement pro  $m^3$  Beton) stets ein Alter von mindestens drei Tagen hatte, ehe er ins Wasser kam und dem Wellenschlag ausgesetzt war.

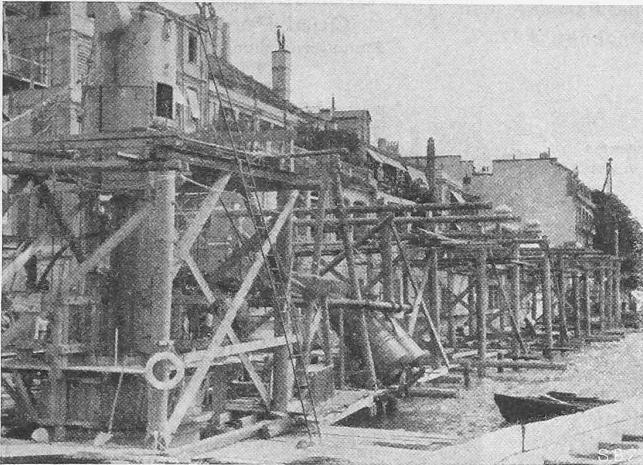
Abb. 5. Versenken der innern Caissons ab festem Gerüst.

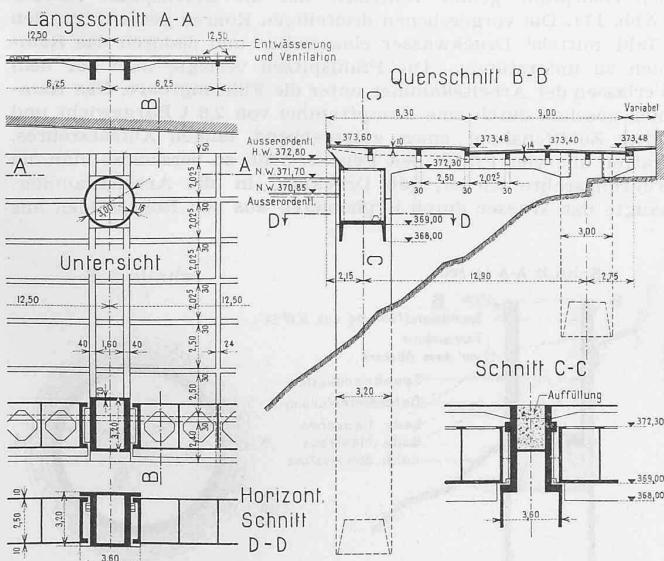
Abb. 2. Konstruktive Ausbildung des neuen Quai Perdonnet.  
Grundriss und Schnitte 1 : 400.

Durch diese Änderungen des Projektes, die in Abb. 2 sowie in Abb. 5 von Band 101, S. 232 der «SBZ» zum Ausdruck kommen, erschien es möglich, den (gemäss den Versuchen) vergrösserten Horizontalbeanspruchungen gerecht zu werden, ohne die Kosten übermässig zu vermehren, indem den Mehrkosten für die Tauchkästen und die Ausdehnung des Tragwerkes auf die ganze Fläche die Minderkosten der Eisenbetonkonstruktion im Vergleich zur Eisenkonstruktion gegenüberstanden.

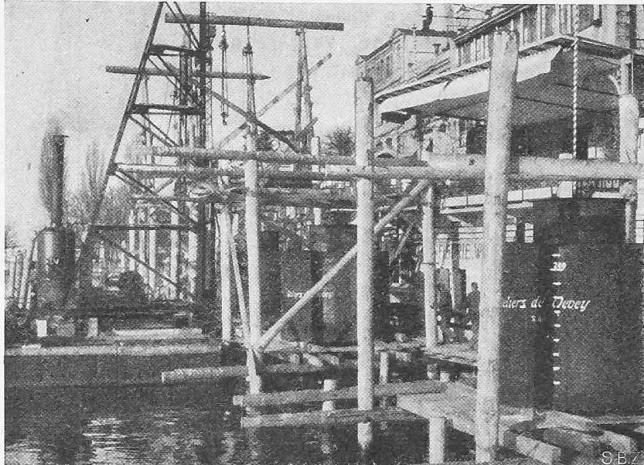
Abb. 4. Montage von Caissons der inneren Reihe.

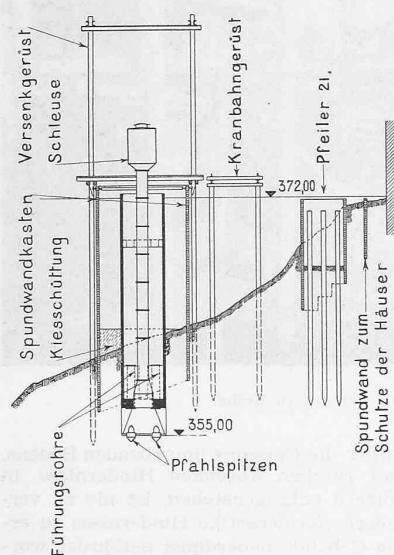
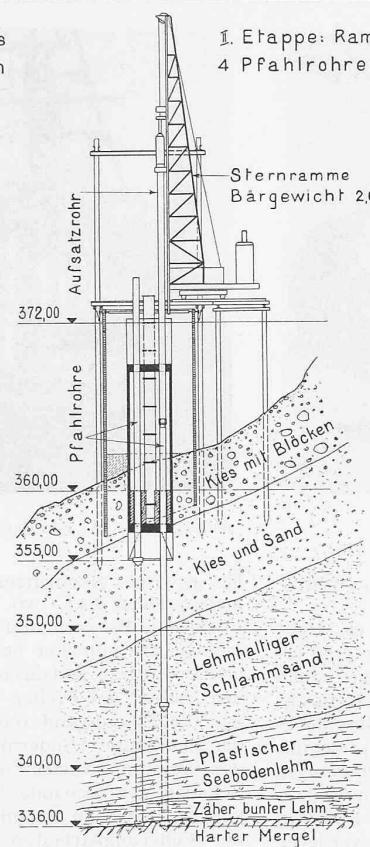
I Etappe: Absenken des Caissons durch die Steinzone. Versetzen der Eisenbetonpfahlspitzen

Abb. 9. Kombinierte Druckluft- und Rohrpfaehlgründung, Pfeiler 17, Masstab 1:500.

I. Etappe: Rammen von 4 Pfahlrohren  $\phi 470 \text{ mm}$

Angesichts der neuen Ufergestaltung erschien es nicht geraten, das Projekt ohne weiteres, d. h. lediglich unter Verlängerung der Pfeiler gemäss der tieferen Terrainlage, auch über die Abrutschstelle durchzuführen. Ein Grund zu Befürchtungen war auch die Vermutung, es könnten unter der Geschiebeschicht befindliche weichere Bodenarten die Rutschung begünstigt haben und weiter Anlass zu solchen geben. Demgemäss wurden tiefgehende Sondierungen angeordnet, die einen bedeutenden Umfang annahmen, da sich schon bei der ersten Bohrung die Befürchtung bestätigt hat und sich dann in den vorderen Reihen Ungleichheiten zeigten. Erschwert wurden die Sondierungen, wie übrigens auch das Versenken der Caissons und das Einrammen der Spundwände durch Blöcke, von altem Steinwurf herrührend, durch Bäume und alte Pfähle. Das Ergebnis der Sondierungen, die längs der vorderen und hinteren Pfeilerreihe erfolgten, ist für jene aus Abb. 3 ersichtlich. Es geht daraus hervor, dass noch bis zum drittletzten Pfeilerpaar (16/20) ein Kiespolster selbst unter einer tiefgeführten Fundation verbleibt, sodass die Drücke auf die weicheren Schichten gut verteilt werden, wobei der Gesamtdruck dank der Entlastung durch den Abrutsch natürlich wesentlich geringer ist als früher. Am Ende der Anlage dagegen, also beim Anschluss an den bestehenden Quai, steigen die weichen Schichten stark an, was eine gewisse Gleitgefahr in sich schliesst und hauptsächlich das Kiespolster in der vorderen Pfeilerreihe wesentlich schwächt. Daher erschien es geraten, die Fundation durch Pfahlung nach einem besonders für diesen Fall ausgearbeiteten System bis auf den harten Grund, rd. 36 m unter Wasserspiegel, durchzuführen (vgl. Abb. 9).

und füllte dann diese und die Arbeitskammer mit Beton. Auf diese Weise wurden die beiden Pfeiler bis auf Kote 336, d. h. etwa 36 m unter Wasserspiegel fundiert.

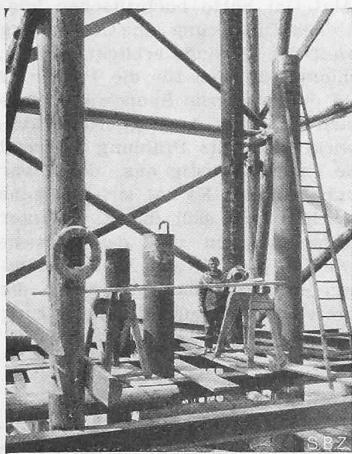
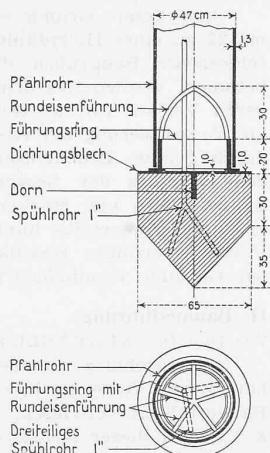
Abb. 10. Rohrpfähle im Pfeiler 17.

Abb. 11 (rechts). Rohrpfahlspitze 1:40.

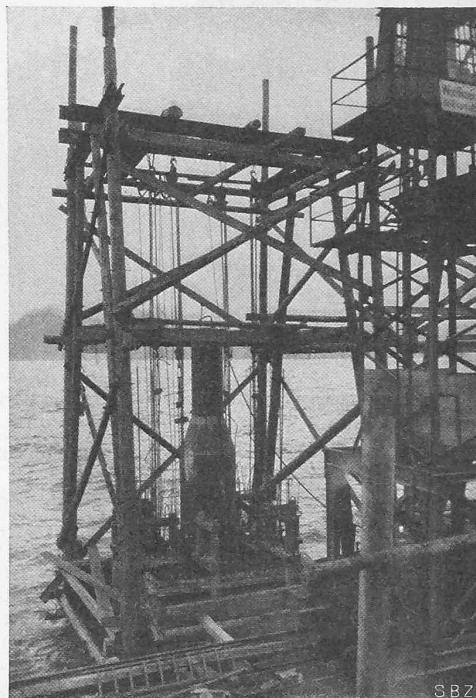
Abb. 7. Absenken eines Caissons der äussern Reihe.

Bei den elf äussern Pfeilern, Nr. 8 bis 18, betrug die Wassertiefe bis maximal 14 m. Die Schüttung von Inseln bis nahe zum Wasserspiegel kam wegen der zu grossen Belastung des Steilhanges nicht in Frage. Dagegen wurden zum Schutze der zu versenkenden Pfeiler gegen Wellenschlag geschlossene, eiserne Spundwandkästen gerammt, in die man zur Ausehnung des Bodens Kies anschüttete. Die Spundbohlen wurden nach der Pfeilversenkung mit dem Pajot-Hammer wieder ausgezogen. Die eisernen Caissons von  $3,20 \times 3,60$  m Grundfläche und 4,5 t Gewicht, von den «Ateliers de constructions» fertig auf den Platz gebracht, hängte man mittelst vier Flaschenzügen an festen Versenkgerüsten auf (Abbildung 7). Das Aufbetonieren der 18 cm starken Wände geschah wiederum im Gleitschalverfahren. Zur Entlastung der Aufhängevorrichtung wurde, soweit nötig, Druckluft in die Arbeitskammer gepumpt.

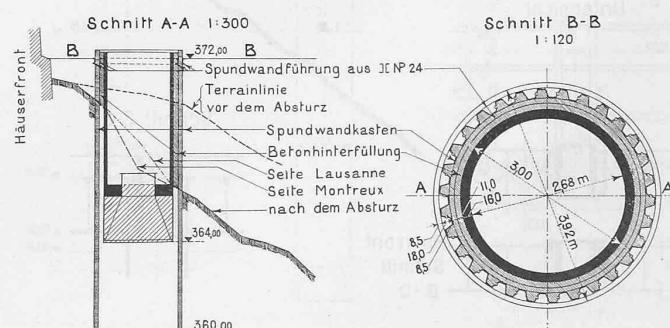
Abb. 12. Konsolidierung von Pfeiler 7.

Infolge des Absturzes des alten Quai hatte sich eine Abutschzone gebildet, die sich bis über den bereits fertig gestellten innern Pfeiler Nr. 7 erstreckte. Der Pfeiler hat zwar keine Bewegung mitgemacht, doch war das Material um ihn herum zum Teil abgegliitten, so dass er im Mittel nur noch etwa 3,5 m, im Minimum bloss 2,5 m im Boden steckte, statt wie die andern 6 bis 7 m tief. Es schien daher angezeigt, diesen Pfeiler zu konsolidieren. Dies geschah durch Rammen einer geschlossenen Spundwand rings um den Pfeiler herum. Die Spundeisen «Rote Erde» Profil III wurden durch zwei kreisrund gebogene [-Eisen N. P. 24, die durch Holzkeile am Pfeiler gehalten wurden, geführt und konnten durchschnittlich bis 4 m unter die Caissonschnede gerammt werden. Der Raum zwischen Pfeiler und Spundwand, im Mittel 30 cm, wurde ausbetoniert (Abb. 12).

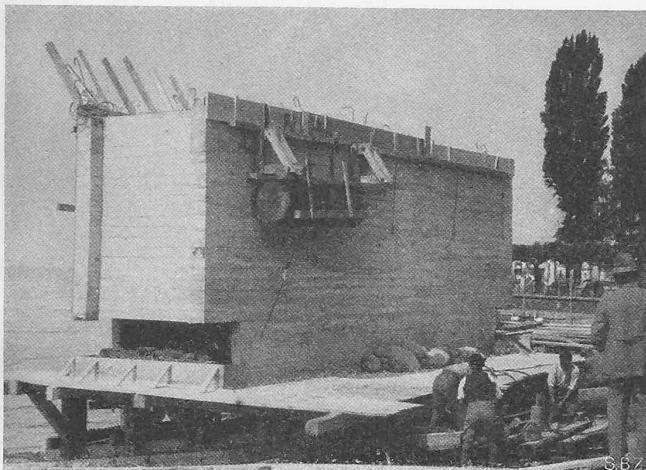
Abb. 13. Schwimmkasten (vergl. Abb. 2) auf der Helling.

Die im ersten Abschnitt mehrmals erwähnten Tauchkästen wurden auf einer Helling neben dem Quaibauplatz erstellt (Abb. 13). Sie bestand aus vier je 1,94 m breiten, 15° geneigten Ablaufbahnen, die durch quergelegte, oben abgehobene Schwellen gebildet wurden, die ihrerseits auf Längsträgern aus umgekehrten Eisenbahnschienen ruhten. Diese liegen teilweise auf dem natürlichen Ufer auf, teilweise mussten Pfähle gerammt und durch Taucher unter Wasser Gerüste erstellt werden, auf die sie sich abstützen konnten. Auf je zwei Ablaufbahnen (Abstand 6,40 m) ruhte ein Schlitten, dessen vier Kufen durch Leithölzer geführt wurden, die fest mit den Schwellen verschraubt waren. Die Schlitten wurden durch Drahtseile und Winden über dem Hochwasserstand festgehalten. Auf ihrem horizontalen Boden sind die Schwimmkästen betoniert worden. Nach deren Fertigstellung, Erhärtung und Wasserdichtigkeitsprobe verankerte man den Schlitten an Hanftauen, gab die Drahtseile vollständig frei und zerschnitt die Tauen, worauf der Schlitten ruhig ins Wasser glitt (Abb. 14). Hatte der Schwimmkasten genügend Tiefgang erreicht, so hob er sich vom Schlitten ab und

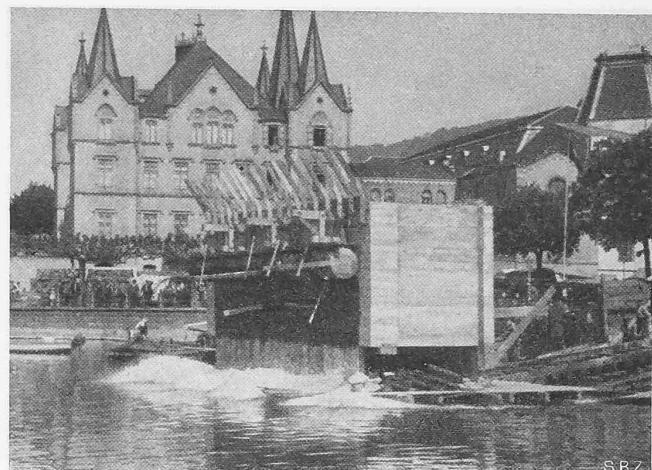
Abb. 14. Stapellauf eines Tauchwand-Schwimmkastens.

konnte mühelos an Ort und Stelle geschleppt werden. Den Schlitten beschwerte man vorher derart, dass er nach dem Abheben des Kastens nicht auftauchte und zog ihn mit den erwähnten Drahtseilen und Winden wieder in seine Ausgangslage.
