Zeitschrift: Schweizerische Bauzeitung

Artikel: Baustoff und Feuersicherheit

Baustoff und Feuersicherheit

Von Ing. E. PESTALOZZI, Küsnacht-Zürich¹)

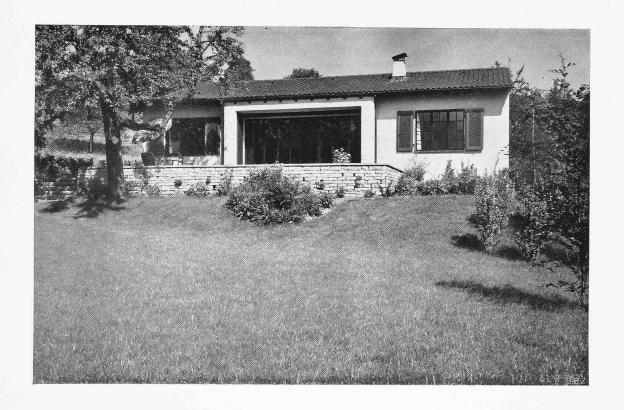
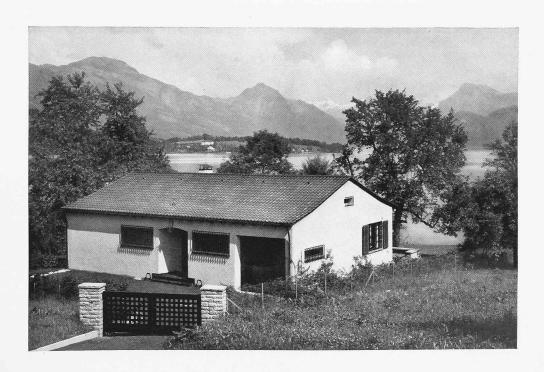
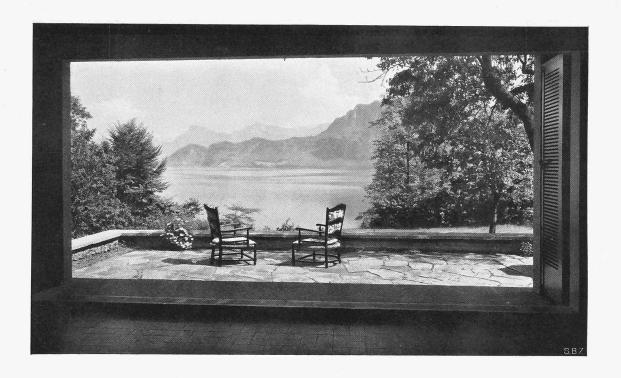
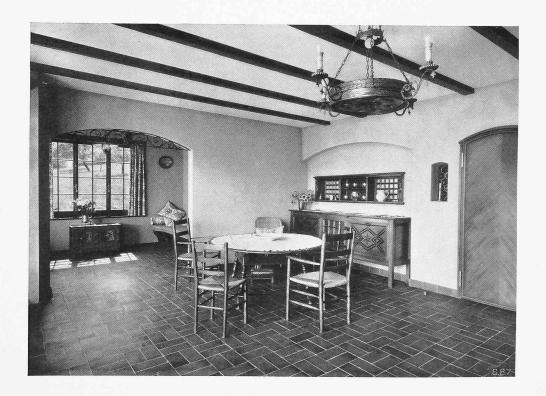
WOCHENENDHAUS IN MEGGEN

GROSSE HALLE MIT TERRASSE

Der einstöckige Bau ist in massiver Konstruktion erstellt und hat ein Ausmass von $15 \times 10,60$ m. Der östliche Teil des Hauses ist unterkellert. Die lichte Stockwerkhöhe beträgt 2,70 m. Die drei Schlafzimmer haben Kortisit-Böden, während die übrigen Räume mit Ausnahme der Garage Klinker-Böden besitzen. Die Wände in der grossen Halle, dem Esszimmer und dem Windfang sind in Cirino-matt gestrichen und patiniert, jene der Schlafräume mit Rohfaserpapier tapeziert und in verschiedenen Farben getönt. Sämtliches Holzwerk ist gebeizt und patiniert. Die tannenen, z. T. geschnitzten Deckenbalken sind aufgeschraubt und durch Sandstrahlgebläse bearbeitet. Der Kamin wurde mit dunkelgrünen, glasierten Platten verkleidet.

Die grosse Halle weist gegen Süden eine zehnflüglige Faltschiebetüre auf, die sich beidseitig öffnet, ausserhalb liegt die sich ebenfalls beidseitig öffnende Jalousie-Falttüre, die in die vertieften Nischen völlig zurückgeschoben werden kann.
