Die Triborough Bridge in New York

Am 11. Juli 1936 wurde die Triborough Bridge in New York eröffnet, die mit einem Kostenaufwand von 60,3 Millionen \$ als Verbindung der Stadtteile Manhattan, Bronx und Queens erbaut worden war.¹⁾ Der unter Leitung von Chief Engineer Dr. O. H. Ammann ausgearbeitete Ausführungsentwurf ist auf einen täglichen Verkehr von 54800 Fahrzeugen eingestellt und enthält insbesondere zwei bemerkenswerte Brückenbauwerke (Abb. 1): eine Hängebrücke von 420,6 m Spannweite und 42,06 m Pfeilhöhe der Mittelöffnung über den East River (Hell Gate) in der Nähe der bekannten Hellgate-Eisenbahnbrücke, und eine Hubbrücke von 94,5 m Spannweite über den Harlem River.

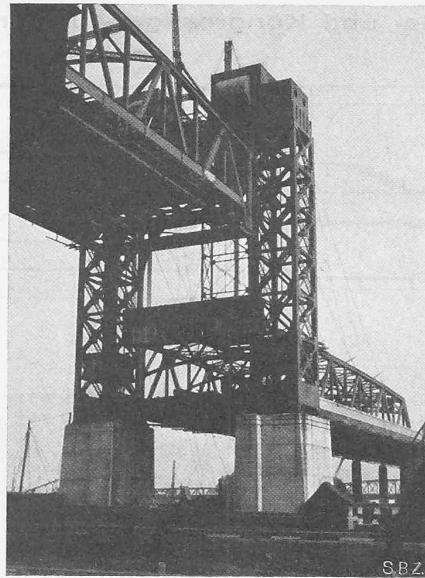
Abb. 6. Die aufgezogene Hubbrücke.

Der Ueberbau der *Hubbrücke* (Abb. 5 u. 6) über den Harlem River im Gewicht von rd. 1800 t wurde bei noch fehlenden Endfeldern durch eiserne Kähne an Ort und Stelle eingefahren und von den Hubtürmen aus angehoben, worauf die Endfelder montiert und die Fahrbahnabdeckung (1858 m²) erstellt wurden. Die von den Seitenfeldern unabhängigen Türme bestehen aus je zwei gegliederten Ständern mit obern Querriegeln. Die maschinellen Einrichtungen befinden sich zuoberst auf den Türmen. Durch Heben des Ueberbaues kann die lichte Höhe der Schiffahrtsöffnung von 16,76 m auf 41,15 m vergrössert werden.

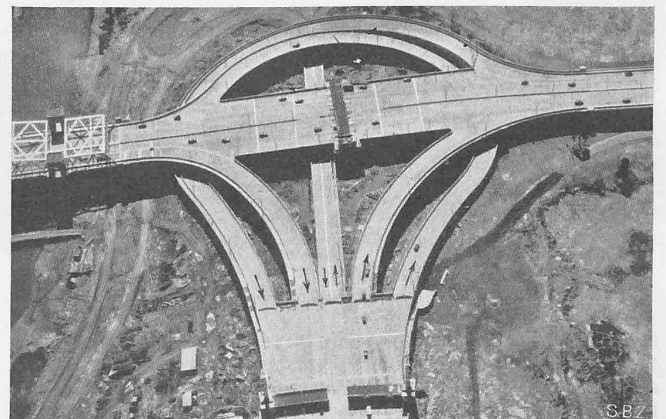
Abb. 7. Das grosse Strassenanschluss-Bauwerk auf Randalls Island.
