Zeitschrift: Schweizerische Bauzeitung
Herausgeber: Verlags-AG der akademischen technischen Vereine
Band: 109/110 (1937)
Heft: 9

Artikel: Die Triborough Bridge in New York
Autor: P.St.
DOI: <https://doi.org/10.5169/seals-49004>

Die Triborough Bridge in New York

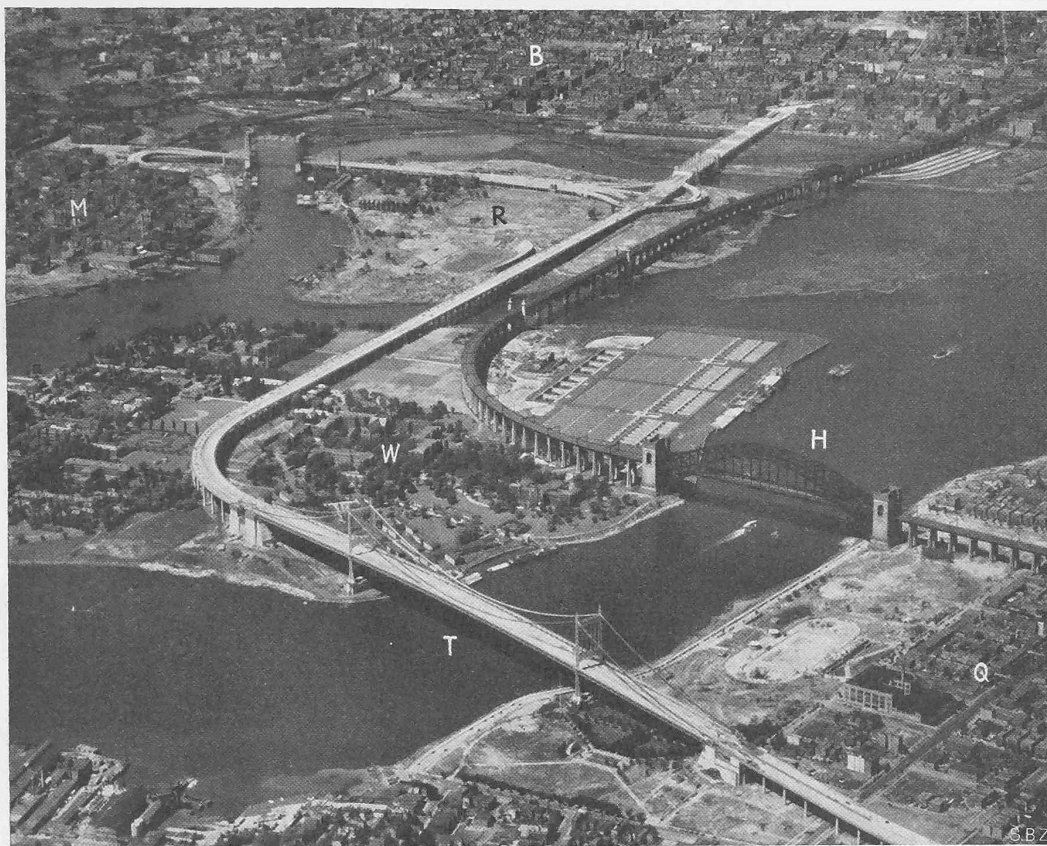
Abb. 1. Triborough Bridge in New York. Flugbild aus Süden. — Phot. Mc Laughlin Aerial Surveys. Legende: B Stadtteil Bronx, M Manhattan, R Randalls Island, W Wards Island, T Triborough Brücke, Q Queens, H Hellgate-Eisenbahnbrücke (siehe «SBZ» Band 66, S. 181* und 307*).

Am 11. Juli 1936 wurde die Triborough Bridge in New York eröffnet, die mit einem Kostenaufwand von 60,3 Millionen \$ als Verbindung der Stadtteile Manhattan, Bronx und Queens erbaut worden war.¹⁾ Der unter Leitung von Chief Engineer Dr. O. H. Ammann ausgearbeitete Ausführungsentwurf ist auf einen täglichen Verkehr von 54800 Fahrzeugen eingestellt und enthält insbesondere zwei bemerkenswerte Brückenbauwerke (Abb. 1): eine Hängebrücke von 420,6 m Spannweite und 42,06 m Pfeilhöhe der Mittelöffnung über den East River (Hell Gate) in der Nähe der bekannten Hellgate-Eisenbahnbrücke, und eine Hubbrücke von 94,5 m Spannweite über den Harlem River.
