**Artikel:** Kleines Schwimmbad in Birmensdorf  
**Autor:** Bärlocher, M.  
**DOI:** <https://doi.org/10.5169/seals-49044>

## Kleines Schwimmbad in Birmensdorf (Zürich)

Von Ing. M. BÄRLOCHER, Zürich

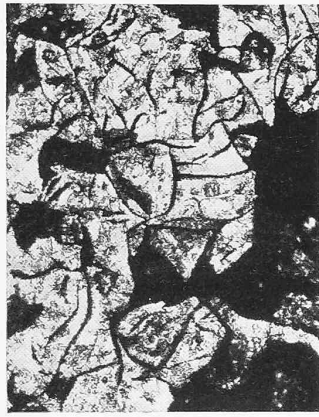
Abb. 9. Gusseisen nach 10 min Beanspruchung. Die Graphitplättchen und -Nester sind herausgespült. Die schlecht verbundenen Eisenteilchen werden abgesprengt.
