Artikel: Kleines Schwimmbad in Birmensdorf
Autor: Bärlocher, M.
DOI: <https://doi.org/10.5169/seals-49044>

Kleines Schwimmbad in Birmensdorf (Zürich)

Von Ing. M. BÄRLOCHER, Zürich

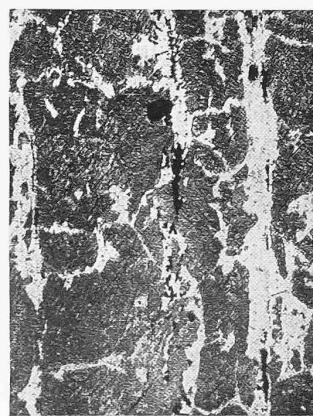
Abb. 10. Anfressungsanfang (10 min Beanspruchung) an stark verschlacktem Stahl. Die im Ferrit eingebetteten Schlacken sind herausgeschlagen, mit ihnen Teile des Ferrits. Die Anfressung hat eingesetzt; ihr fällt zuerst der verunreinigte Ferrit und dann das übrige Gefüge.

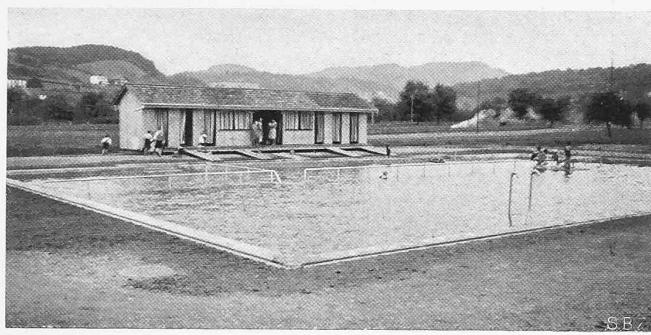
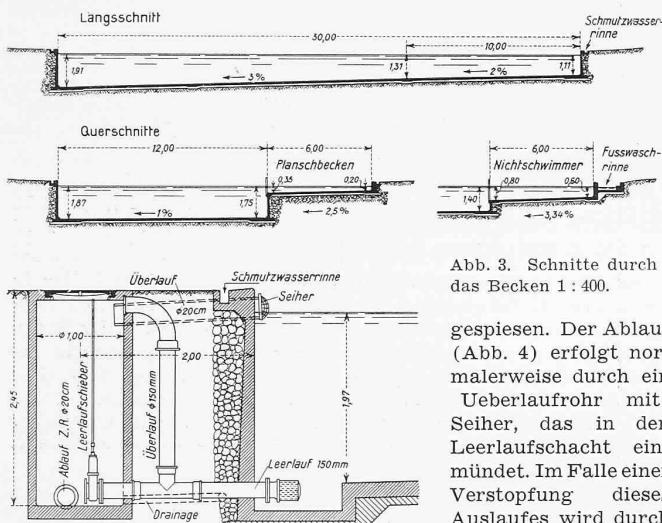
Abb. 3. Schnitte durch das Becken 1:400.

Das Badebecken (Abb. 1 u. 3) besitzt eine Länge von 30 m und eine Breite von 18 m, also keine üblichen Ausmassen, da hier auf sportliche Veranstaltungen natürlich keine Rücksicht genommen werden musste. Ein Drittel der Wasserfläche, ein 6 m breiter Streifen auf der Längsseite vor dem Kabinenhaus, ist den Nichtschwimmern vorbehalten, und hievon wiederum ein Viertel als Planschbecken den Kleinkindern. Im Schwimmerabteil nimmt die Wassertiefe von 1,30 auf 2 m zu, im Nichtschwimmerabteil von 0,60 auf 0,80 m. Das 20 bis 35 cm tiefe Planschbecken ist durch ein engmaschiges Gitter vom übrigen Bade abgetrennt. Zwischen Kabinengebäude und Bad liegt eine Fusswaschrinne von 1,25 m Breite und rd. 10 cm Wassertiefe, die vor dem Betreten des Bades zu durchschreiten ist. Wasserzu- und -ablauf liegen diagonal zueinander, um möglichst guten Umlauf zu sichern. Die Fusswaschrinne wird aus Ueberlauf des Badebassins

Das ganze Badebecken ist in Eisenbeton erstellt. Wie aus Abb. 3 ersichtlich, wurde seine Form in Längs- und Querschnitten mit Rücksicht auf die verschiedenen, von der Bauherrschaft gewünschten Tiefen recht kompliziert, ein Umstand, der seinerseits die Trennung des ganzen Beckens in sechs selbständige Teile erforderte, die in einer längs und zwei quer vollständig durchgehenden Fugen zusammenstoßen. Der wider Erwarten schlechte Baugrund, dessen Qualität noch unter den vielen Niederschlägen während der Bauzeit litt, machte eine allseitige Drainage der ganzen Baugruben, stellenweise auch Steinpackungen unter der Sohle erforderlich. Das Becken ruht auf einer Magerbetonschicht von 10 cm Stärke, seine armierte Sohle ist ebenfalls 10 cm stark, während die Wandstärken zwischen 10 und 18 cm liegen. Zur Erzielung erhöhter Betonqualität wurde dem Beton Plastiment zugesetzt, in einer Dosierung von 1% des Zementes. Sämtliche Innenflächen und Mauerkrone von Schwimmbecken und Waschrinne erhielten einen wasserdrückenden Verputz von 13 mm Stärke aus Zementmörtel mit Sikazusatz, der in drei Schichten aufgebracht wurde. Besondere Aufmerksamkeit wurde der Ausbildung der Fugen geschenkt. Hierfür vorgesehene Aussparungen in Sohle

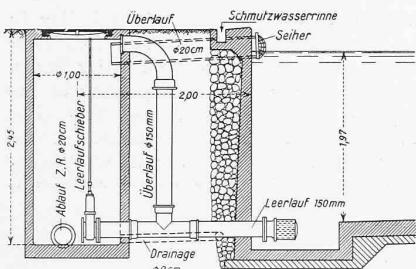
Abb. 4. Ueber- und Leerlauf 1:80.

eine Ueberschwemmung der Anlage vermieden. Längs der ganzen Krone der Umfassungswände ist eine kleine Schmutzwasserrinne geführt, die in die Waschrinne, bzw. den Leerlaufschacht mündet. Die einzelnen Teile des Beckens sind durch Treppen untereinander verbunden. Den Schwimmern dienen eine auf Wasserspiegelhöhe laufende Haltestange, sowie zwei bequeme Leitern zum Verlassen des Bades.

Aus dem Leerlaufschacht fliesst das verbrauchte Wasser durch eine 113 m lange Leitung aus Zementröhren Ø 20 cm wieder dem Lunnerbache zu, in den sie unterhalb einer bestehenden Betonschwelle einmündet, deren Sturzhöhe damit ausnützend. Die Ueberläufe von Fusswaschrinne und W.C.-Gruben münden ebenfalls in diese Ablauflleitung.

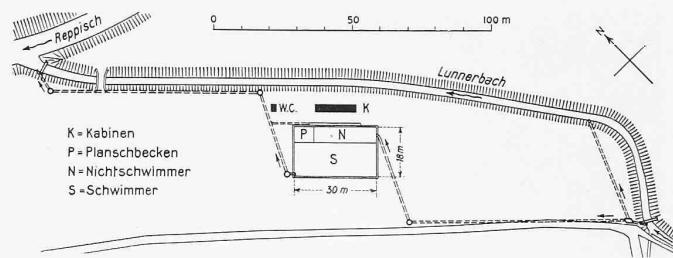
Abb. 1. Lageplan 1:2500 des Schwimmbades am Lunnerbach.

Die Badeanlage konnte in einer sonnig gelegenen Wiese am Lunnerbach erstellt werden (Abb. 1). Oberhalb einer neu erstellten Betonschwelle von 7,50 m Länge und 1,30 m Fundationstiefe quer zum Bachbett wird das Wasser in einer Stautiefe von nur 0,40 m gefasst (Abb. 2). Eine Pflasterung mit Bohlenabschluss schützt das Bachbett gegen Auskolkung. Das für die Füllung des Badebeckens und die ständige Erneuerung seines Inhaltes benötigte Wasser fliesst zunächst einem Absetzbecken einfacher Ausführung zu, wo sich mitgerissener Sand ablagnen und seinerseits nach Bedarf durch eine 40 m lange Spülleitung wieder nach dem Bach abgeschwemmt werden kann. In 110 m langer Leitung aus Zementröhren Ø 15 cm fliesst das geklärte Wasser dem Schwimmbad zu.
