**Zeitschrift:** Schweizerische Bauzeitung  
**Herausgeber:** Verlags-AG der akademischen technischen Vereine  
**Band:** 109/110 (1937)  
**Heft:** 19

## Kleines Schwimmbad in Birmensdorf (Zürich)

Von Ing. M. BÄRLOCHER, Zürich

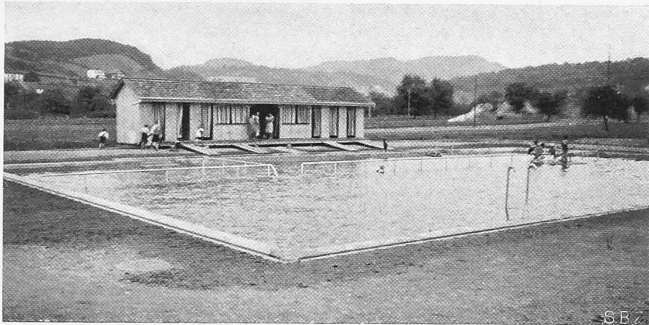
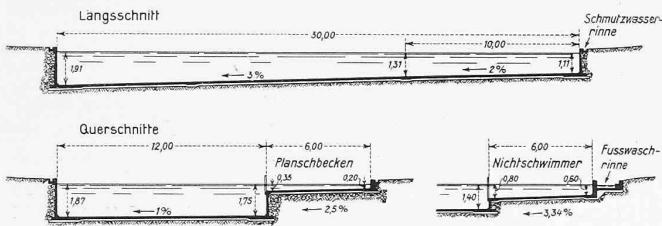
Abb. 3. Schnitte durch das Becken 1 : 400.

Das Badebecken (Abb. 1 u. 3) besitzt eine Länge von 30 m und eine Breite von 18 m, also keine üblichen Ausmasse, da hier auf sportliche Veranstaltungen natürlich keine Rücksicht genommen werden musste. Ein Drittel der Wasserfläche, ein 6 m breiter Streifen auf der Längsseite vor dem Kabinenhaus, ist den Nichtschwimmern vorbehalten, und hievon wiederum ein Viertel als Planschbecken den Kleinkindern. Im Schwimmerabteil nimmt die Wassertiefe von 1,30 auf 2 m zu, im Nichtschwimmerabteil von 0,60 auf 0,80 m. Das 20 bis 35 cm tiefe Planschbecken ist durch ein engmaschiges Gitter vom übrigen Bade abgetrennt. Zwischen Kabinengebäude und Bad liegt eine Fusswaschrinne von 1,25 m Breite und rd. 10 cm Wassertiefe, die vor dem Betreten des Bades zu durchschreiten ist. Wasserzu- und -ablauf liegen diagonal zueinander, um möglichst guten Umlauf zu sichern. Die Fusswaschrinne wird aus Ueberlauf des Badebassins

Das ganze Badebecken ist in Eisenbeton erstellt. Wie aus Abb. 3 ersichtlich, wurde seine Form in Längs- und Querschnitten mit Rücksicht auf die verschiedenen, von der Bauherrschaft gewünschten Tiefen recht kompliziert, ein Umstand, der seinerseits die Trennung des ganzen Beckens in sechs selbständige Teile erforderte, die in einer längs und zwei quer vollständig durchgehenden Fugen zusammenstossen. Der wider Erwarten schlechte Baugrund, dessen Qualität noch unter den vielen Niederschlägen während der Bauzeit litt, machte eine allseitige Drainage der ganzen Baugrube, stellenweise auch Steinpackungen unter der Sohle erforderlich. Das Becken ruht auf einer Magerbetonschicht von 10 cm Stärke, seine armierte Sohle ist ebenfalls 10 cm stark, während die Wandstärken zwischen 10 und 18 cm liegen. Zur Erzielung erhöhter Betonqualität wurde dem Beton Plastiment zugesetzt, in einer Dosierung von 1% des Zementes. Sämtliche Innenflächen und Mauerkrone von Schwimmbassin und Waschrinne erhielten einen wasserdichten Verputz von 13 mm Stärke aus Zementmörtel mit Sikazusatz, der in drei Schichten aufgebracht wurde. Besondere Aufmerksamkeit wurde der Ausbildung der Fugen geschenkt. Hierfür vorgesehene Aussparungen in Sohle

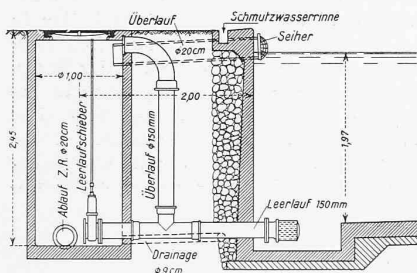
Abb. 4. Ueber- und Leerlauf 1 : 80.

gespiesen. Der Ablauf (Abb. 4) erfolgt normalerweise durch ein Ueberlaufrohr mit Seiher, das in den Leerlaufschacht einmündet. Im Falle einer Verstopfung dieses Auslaufes wird durch einen zweiten Ueberlauf in Verbindung mit der Leerlaufleitung

eine Uberschwemmung der Anlage vermieden. Längs der ganzen Krone der Umfassungswände ist eine kleine Schmutzwasserrinne geführt, die in die Waschrinne, bezw. den Leerlaufschacht mündet. Die einzelnen Teile des Beckens sind durch Treppen untereinander verbunden. Den Schwimmern dienen eine auf Wasserspiegellhöhe umlaufende Haltestange, sowie zwei bequeme Leitern zum Verlassen des Bades.
