Einsturz der geschweißten Stahlbrücke bei Hasselt, Belgien Von Dr. Ing. K. HAJNAL KONYI, London

Der am 14. März 1938 erfolgte Einsturz einer Strassenbrücke über den Albert-Kanal bei Hasselt hat in Fachkreisen grosses Aufsehen erregt. Der Unfall, dem glücklicherweise kein Menschenleben zum Opfer gefallen ist, dürfte in der Geschichte des neuzeitlichen Brückenbaues ohne Beispiel sein.

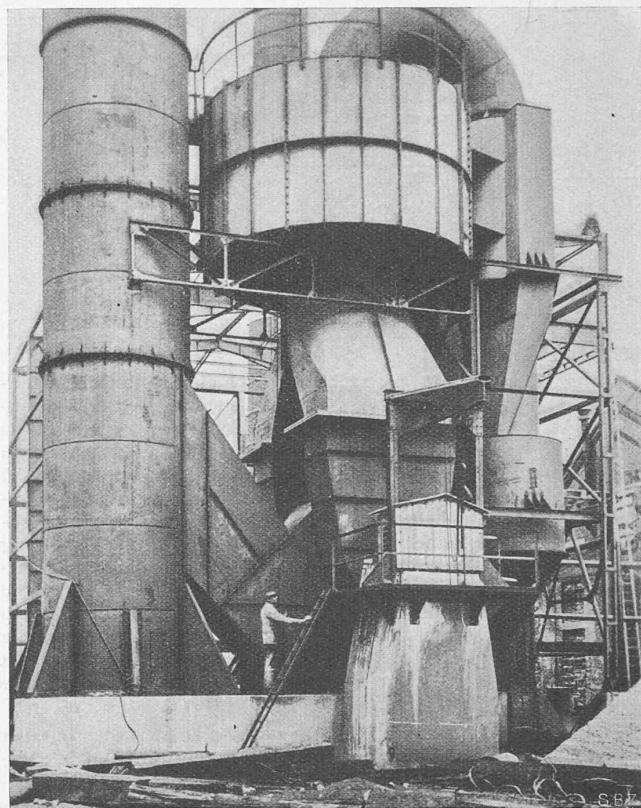
Abb. 12. Doppelabscheider, 252 kg/h Staub, Entstaubungsgrad 87%

Die Abbildungen 10 und 11 zeigen solche Kaminabscheider, wie sie in einem rheinischen Kraftwerk zur Aufstellung gelangten, und bei denen der Entstaubungsgrad für die Korngrösse über 60/1000 mm zu 97,57% und der Gesamtentstaubungsgrad zu 78,39% gemessen wurde. Besonders grosse Abmessungen weist der in Abb. 12 dargestellte Doppelabscheider auf, der für eine Ruhrzeche mit einem Gasdurchsatz von 232 000 m³/h gebaut wurde. Er scheidet pro Stunde 252 kg Staub ab und erreicht einen Gesamtentstaubungsgrad von 87,12%. Die Teilentstaubungsgrade für die verschiedenen Korngrössen sind aus den Kurven in Abb. 13 ersichtlich. Bei der Bewertung dieser Ergebnisse ist zu bedenken, dass z. B. ein Würfel mit 20/1000 mm Kantenlänge und einem spezifischen Gewicht von 2 kg/l nur 16/10⁶ Milligramm wiegt.

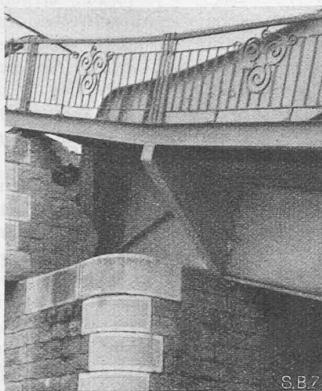
Abb. 1. Westliches Auflager

Der Einsturz ereignete sich in der Früh um etwa 8 h 20, nachdem ein Strassenbahnwagen über die Brücke gefahren war. Nach dem Ertönen eines lauten Knalles dauerte es 6 Minuten, bis die Brücke in das Wasser fiel, sodass die Fussgänger das Ufer bequem erreichen konnten. Es wird vermutet, dass der Einsturz vom Untergurt des westlichen Hauptträgers ausgegangen sei, und zwar vom vierten Feld auf der Südseite. Augenzeugen behaupten, dass man gesehen habe, wie ein klaffender Riss im Untergurt entstanden sei. Der Obergurt des so beschädigten Hauptträgers wirkte zunächst als ein Bogen, wie dies am abgesetzten Widerlager (Abb. 1) zu erkennen ist. Wahrscheinlich hat der östliche Hauptträger kurz nachher eine ähnliche Formänderung erlitten, bis schliesslich die Obergurten

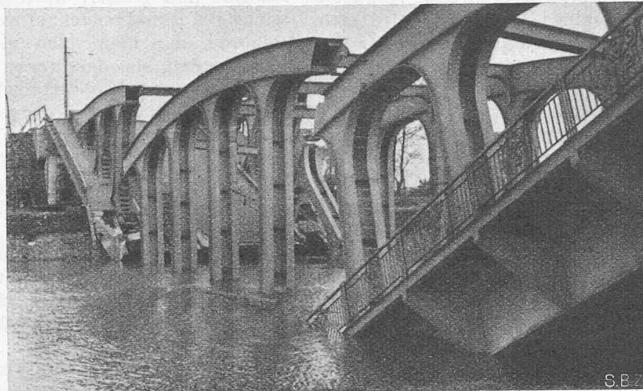
Abb. 3. Ansicht der eingestürzten Brücke gegen Westen

der infolge der Verschieblichkeit der Auflager zunehmenden Beanspruchung nicht mehr standhalten konnten und gebrochen sind. Abb. 2 und 3 zeigen das eingestürzte Bauwerk; in Abb. 4 ist eine typische Bruchstelle zu sehen. Auffallend ist die glasartige, spröde Beschaffenheit des Stahles an diesen Stellen, die an Gusseisen erinnert. Es sind fast gar keine örtlichen Formänderungen zu sehen.

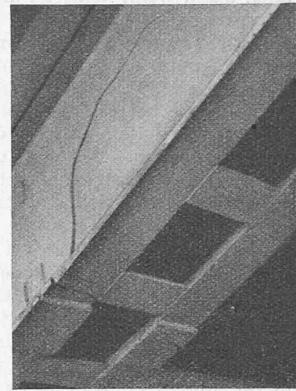
Abb. 4. Typischer Stegriss

Der Baustoff der Brücke war belgischer Thomasstahl mit 42 bis 50 kg/mm² Zerreißfestigkeit. Die belgischen Vorschriften verlangen eine Streckgrenze von 28 kg/mm² und eine Mindestbruchdehnung von 22 %. Es wird behauptet, dass diese Dehnung bei den dickeren Platten schwer zu erreichen war. Das Aussehen mehrerer Schweißnähte ist wenig befriedigend, ihre Oberfläche ist sehr ungleichmäßig, der Einbrand an den Rändern ist mangelhaft usw. Andererseits gibt es auch Schweißnähte mit sehr gutem Aussehen.

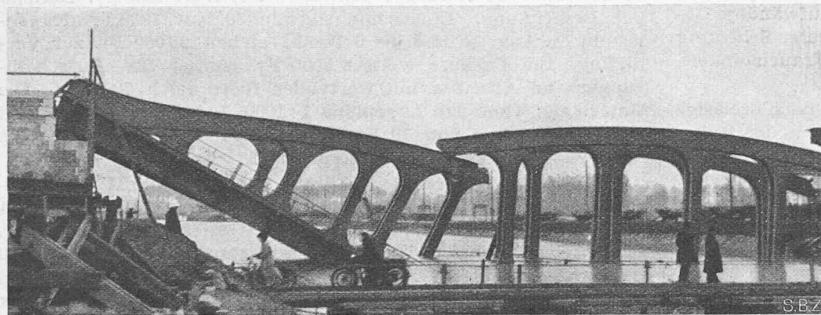
Abb. 2. Die am 14. März 1938 eingestürzte 74,5 m lange Strassenbrücke bei Hasselt, Belgien

Die Brücke wurde am 19. Januar 1937 eröffnet. Sie war ein Vierendeelträger von 74,52 m Stützweite, mit parabolisch gekrümmtem Obergurt von 10,90 m Systemhöhe in Brückenmitte. Auf der einen Seite der 9,50 m breiten Fahrbahn war ein Strassenbahngleise angeordnet. Die im Axabstand von 10,40 m stehenden Hauptträger waren in 12 Felder unterteilt; Querträger mit beiderseitigen Gehwegkonsolen waren nicht nur in den Knotenpunkten, sondern auch in den Feldmitteln (in Abständen von 3,105 m) vorhanden. Die Gurtungen besaßen zweiwandige Querschnitte mit 750 mm Axabstand zwischen den 20 mm starken Stegblechen, deren Höhe im Obergurt 1000 mm, im Untergurt 1200 mm betrug. Die Pfosten waren aus je 2 Breitflanschträgern von 700 mm Höhe und 300 mm Flanschbreite mit ebenfalls 750 mm Axabstand zusammengesetzt. Die grösste Stärke der Gurtlamellen war 55 mm. Der untere Windverband bestand aus einem doppelten System sich kreuzender Diagonalstäbe. Einen oberen Windverband im eigentlichen Sinne des Wortes besaß die Brücke nicht, da die beiden Obergurte verbindenden Walzträger in der waagerechten Ebene nicht biegssteif angeschlossen waren und nur als Aussteifungen gegen Knicken angesehen werden können. Das Gesamtgewicht der Stahlkonstruktion betrug 646 t, der Gesamtschaden wird auf 3 bis 4 Millionen belgische Franken (etwa 500 000 Schw. Fr.) geschätzt.
