Zeitschrift:	Schweizerische Bauzeitung
Herausgeber:	Verlags-AG der akademischen technischen Vereine
Band:	113/114 (1939)
Heft:	20
Artikel:	Ursachen und Bedeutung der Rissbildung an Eisenbeton-Tragwerken
Autor:	Bächtold, J.
DOI:	https://doi.org/10.5169/seals-50494

Ursachen und Bedeutung der Rissbildung an Eisenbeton-Tragwerken

Von Dipl. Ing. J. BÄCHTOLD, bei Locher & Cie., Zürich¹⁾

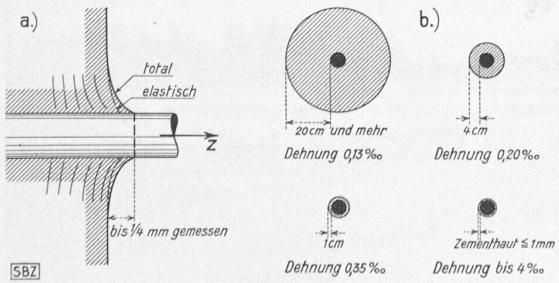
Abb. 2. Elastische und plastische Dehnung des Betons nahe der Oberfläche der Armierung

Obschon diese angenommene einfache Spannungsverteilung der Wirklichkeit nicht ganz entspricht, erlauben die obigen Formeln, Distanz und Grösse der zu erwartenden Risse angenähert zu bestimmen, bzw. die notwendige Armierung zu ermitteln, um die Rissbildung innerhalb gewisser Grenzen zu halten. Dass die tatsächlichen Verhältnisse komplizierter sind, als sie oben angenommen wurden, beweist schon die Erfahrung, dass oft Dehnungen weit über 0,2% ohne Rissbildung vorkommen. Ueber die Vergrösserung der Dehnbarkeit des Betons in Verbindung mit Eisen und Stahl geben die Versuche von Emberger, Graf, Abrams, Glanville und andern Aufschluss. Der Beton kann in unmittelbarer Nähe der Stahloberfläche zu sehr grossen Dehnungen gezwungen werden (Abb. 2a). Werden, um dies zu beweisen, Stahlstäbe mit einer dünnen Betonschicht umhüllt und auf Zug beansprucht, so ist die Dehnbarkeit der Betonhülle umso grösser, je geringer ihre Stärke ist (Abb. 2b). Bei 20 cm und mehr Betonstärke ist die Dehnbarkeit gleich wie beim unarmierten Beton; bei 4 cm Umhüllung um rd. 50% grösser und die eigentliche Zementhaut von weniger als 1 mm Stärke kann Dehnungen von 4% und mehr ausführen, ohne zu reissen (Abb. 2b). Aus Abb. 2a kann ferner der Schluss gezogen werden, dass bei Ueberschreitung der Dehnbarkeit der Betonoberfläche ein Riss nicht unbedingt bis zur Stahleinlage durchgehen muss. Dringt aber bei sehr grosser Dehnung ein Riss doch bis zur Armierung vor, so beschränken die erzwungenen, teils elastischen, teils plastischen Dehnungen die Trennung zwischen Stahl und Beton auf die unmittelbare Umgebung des Risses. Die Haftung bleibt daher auch nach Eintritt von Rissen grösstenteils intakt, und die Spannungsverteilung ist nicht unstetig und sprunghaft, sondern ausgeglichen, etwa gemäss Abb. 3.

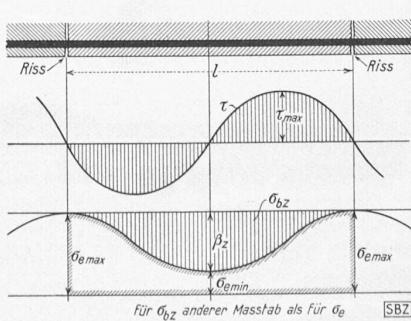
Abb. 3. Spannungsverlauf zwischen zwei Rissen der elast. und plast. Dehnung des Betons in der Nähe der Armierung

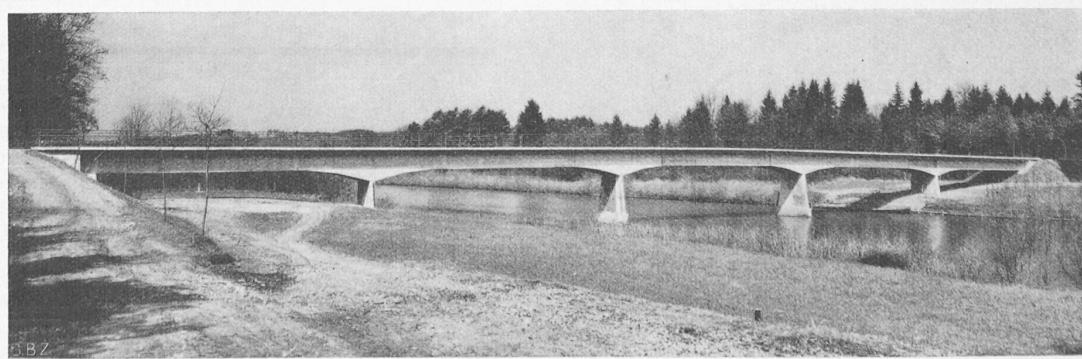
Abb. 4. Plattenbalken-Strassenbrücke über fünf Oeffnungen, grösste Spannweite 24 m

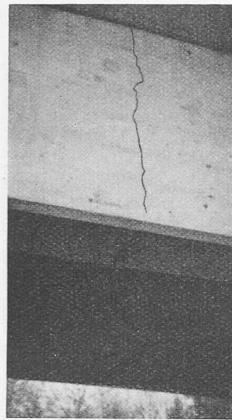
Abb. 7. Hauptträger der Brücke Abb. 4. Riss verschwindet in der Nähe d. Hauptarmierung

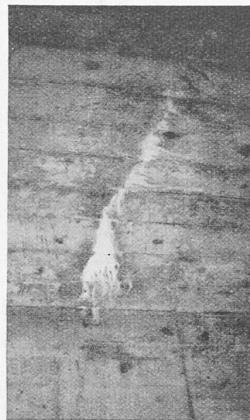
Abb. 9. Riss in Gehweg-Auskragung einer Eisenbetonbalkenbrücke mit Sinterbildung

Eine andere Kategorie von Rissen kann oft in weit ausladenden Gehwegauskragungen von Eisenbetonbrücken beobachtet werden (Abb. 9). Sie finden sich hauptsächlich im Bereich der negativen Balkenmomente und werden verursacht durch diese Momente und durch einseitige Schwind- und Temperaturdeformation. Die starke Armierung im oberen Teil der Trägerrippen (Abb. 10a) setzt das Schwinden beträchtlich herab. Diese einseitige Schwindbehinderung der Auskragung, kombiniert mit rascherem Austrocknen (Schwinden) und mit einer rascheren und stärkeren Abkühlung der weniger massiven äusseren Teile der Auskragung gegenüber den innern und der Rippe, ergibt die gleiche Wirkung, wie die Verschiedenheit des radialen und tangentialen Schwindmasses beim Holzbalken (Abb. 10 b, c, d). Querfugen im Bereich der negativen Momente (Abb. 10e), wie sie bei manchen deutschen Reichsautobahnbrücken ausgeführt wurden, verhindern weitgehend ein Ueberfliessen der Biegungszugspannungen von den Trägerrippen in die Auskragung. Diese Biegezugspannungen können auch durch besondere ausführungstechnische Massnahmen von der Auskragung ferngehalten

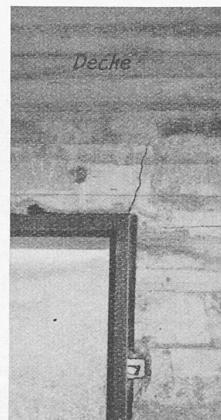
Abb. 11. Riss in einem Türsturz

Auf weitere Rissbeispiele an Brücken möchte ich nicht eingehen, sondern noch auf eine Anzahl Risserscheinungen im Eisenbetonhochbau hinweisen. Es sei hier zunächst einmal der häufigen Rissbildung an Stützenköpfen, an Tür- und Fensterstürzen Erwähnung getan (Abb. 11). Sie treten in der Regel in den äusseren Ecken von Tür- und Fensteröffnungen auf (Abb. 12) und werden verursacht durch das verschiedene Schwindmass zweier aufeinanderfolgender Decken und durch steife Eckkonstruktionen des Gebäudes. Zur Zeit der Ausführung einer Decke hat die darunterliegende bereits einen Teil des Schwindprozesses absolviert, sodass von diesem Zeitpunkt an die obere Decke mehr schwindet als die untere. Besonders deutlich ist dieses Verschiebungsbild im untersten Stockwerk, indem die Fundamente als mehr oder weniger unverschieblich angesehen werden können, sodass beinahe das gesamte Schwindmass und die gesamten Temperaturverschiebungen zur Auswirkung kommen können. Der Umstand, dass jeder Bauteil gegenüber dem darunterliegenden ein relativ höheres Schwindmass hat, begünstigt auch die Rissbildung in den Fensterbrüstungen (Abb. 13), vor allem direkt über den Kellermauern oder Fundamenten. Noch eindrücklicher aber zeigt sich dieser Einfluss bei den massiven Brüstungen von Dachterrassen, wo die rasche Austrocknung und eventuelle Abkühlung der allseitig freien Brüstung gegenüber dem zudem noch stärker armierten darunterliegenden Sturz im selben Sinne wirken (Abb. 14).

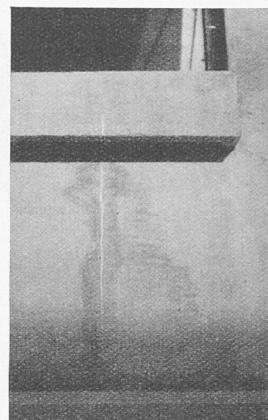
Abb. 13. Riss in Fensterbrüstung, Auslaugung und Sinterbildung beginnt

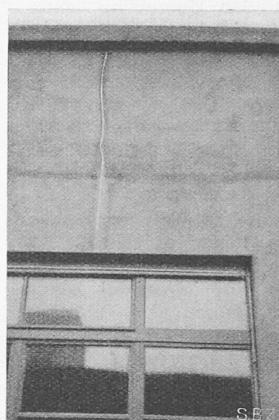
Abb. 14. Riss in massiver Terrassenbrüstung, erkennbar an beginnender Sinterung

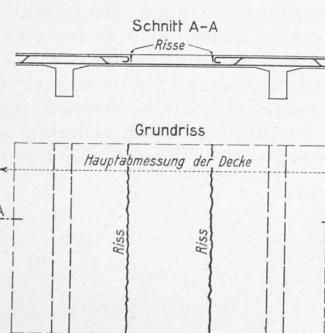
Abb. 15a. Plattenbalkendecke
