**Artikel:** Miethaus "Steinwies" in Zürich: Arch. H. Ninck, S.I.A., Winterthur-Zürich  
**Autor:** [s.n.]  
**DOI:** <https://doi.org/10.5169/seals-50544>

### Miethaus «Steinwies» in Zürich

Arch. H. NINCK, S.I.A., Winterthur-Zürich

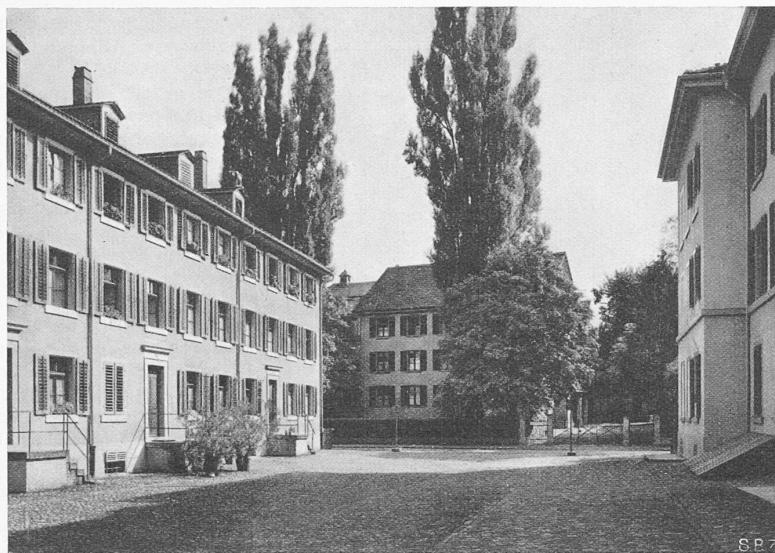
Abb. 5. Links hintere, rechts vordere «Escherhäuser» in Zürich, erbaut 1839

Im Anschluss an den Neubau wurden die zur selben Liegenschaft gehörenden hintern und vordern Escherhäuser renoviert. Die photographische Aufnahme Abb. 5 ist von dem zwischen den beiden Reihen liegenden Hof aus genommen und gibt einen eindrucksvollen Ausschnitt von «Alt-Zürich» der 1830er Jahre wieder. Diese, durch Heinrich Escher-Zollikofer auf dem aufgelassenen Schanzenareal erbauten Häuser sind die ersten Miethäuser Zürichs; die Luftheizung, die damals schon darin eingerichtet worden ist, steht heute noch in Betrieb.

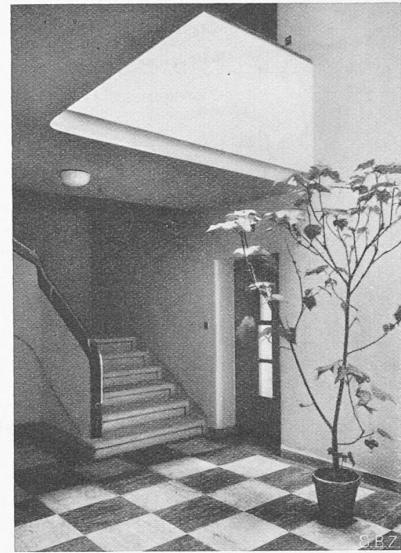
Abb. 4. Treppenantritt im Hause «Steinwies»

Weil das Haus in der dritten Bauzone liegt, die nur drei Geschosse mit ausgebautem Dach erlaubt, wurde vom Bauherrn die Forderung nach grösster Wirtschaftlichkeit des Grundrisses gestellt. Ihr konnte am besten durch die Anlage eines zentralen Lichthofes entsprochen werden, der gleichzeitig das Treppenhaus enthält. Um diesen lichten Hof gruppieren sich im Erdgeschoss eine Zwei- und zwei Dreizimmerwohnungen, in den Obergeschossen je drei Dreizimmerwohnungen, die jeweilen vom Treppenpodest und einer Galerie aus zugänglich sind (Abb. 3).

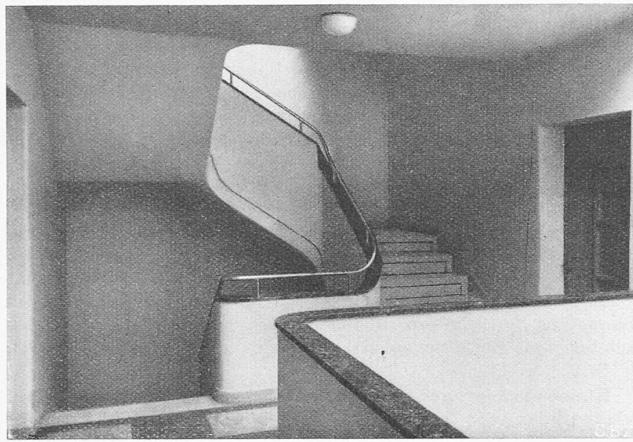
Abb. 3. Das lichte Treppenhaus im Miethaus «Steinwies» Zürich

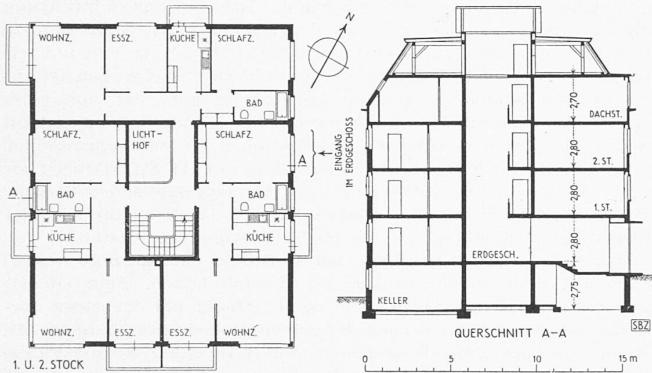
Abb. 2. 12 Familien-Miethaus «Steinwies». — Risse 1 : 400

Konstruktion: Aussenmauern 30 cm Isoliersteine. Decken massiv, ebenso ganzes Dachgeschoss in monolithischer Eisenbetonkonstruktion. Fussbodenisolierung durch Telamatte und schwimmende Fussböden: Parkett in Ess- und Wohnzimmern, Linol in Schlafzimmern. Der umbaute Raum beträgt rd. 4000 m<sup>3</sup> und kostet 61 Fr./m<sup>3</sup>. Erbaut 1935/36.

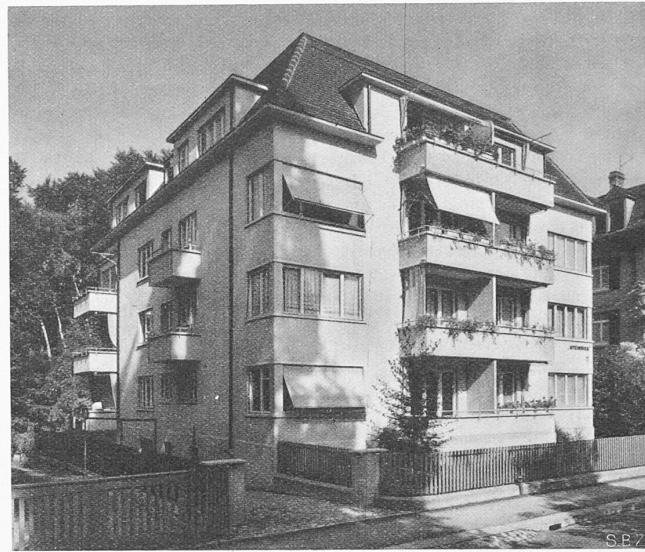
Abb. 1. Miethaus «Steinwies». Arch. H. NINCK, Winterthur-Zürich
