Zeitschrift: Schweizerische Bauzeitung
Herausgeber: Verlags-AG der akademischen technischen Vereine
Band: 113/114 (1939)
Heft: 4

Artikel: Von der Tätigkeit des Schweiz. Vereins von Dampfkessel-Besitzern
Autor: E.H.
DOI: <https://doi.org/10.5169/seals-50545>

Miethaus «Steinwies» in Zürich

Von der Tätigkeit des schweizerischen Vereins von Dampfkessel-Besitzern

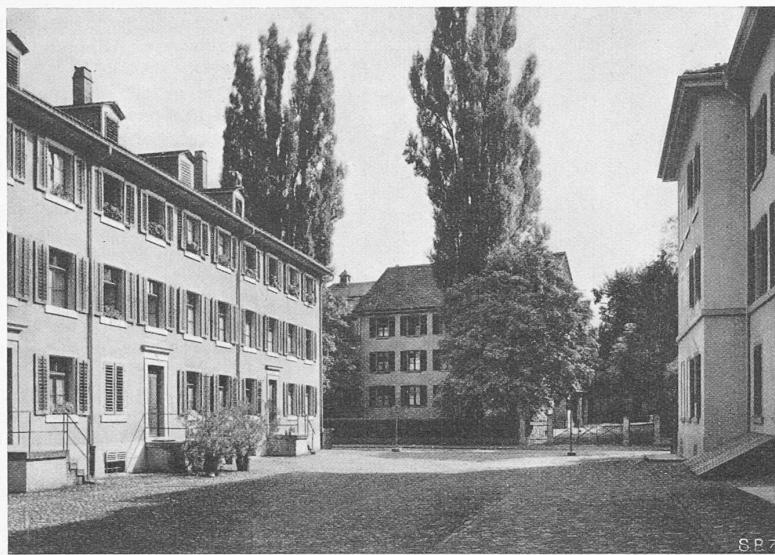
Abb. 5. Links hintere, rechts vordere «Escherhäuser» in Zürich, erbaut 1839

Im Anschluss an den Neubau wurden die zur selben Liegenschaft gehörenden hintern und vordern Escherhäuser renoviert. Die photographische Aufnahme Abb. 5 ist von dem zwischen den beiden Reihen liegenden Hof aus genommen und gibt einen eindrucksvollen Ausschnitt von «Alt-Zürich» der 1830er Jahre wieder. Diese, durch Heinrich Escher-Zollikofer auf dem aufgelassenen Schanzenareal erbauten Häuser sind die ersten Miethäuser Zürichs; die Luftheizung, die damals schon darin eingerichtet worden ist, steht heute noch in Betrieb.

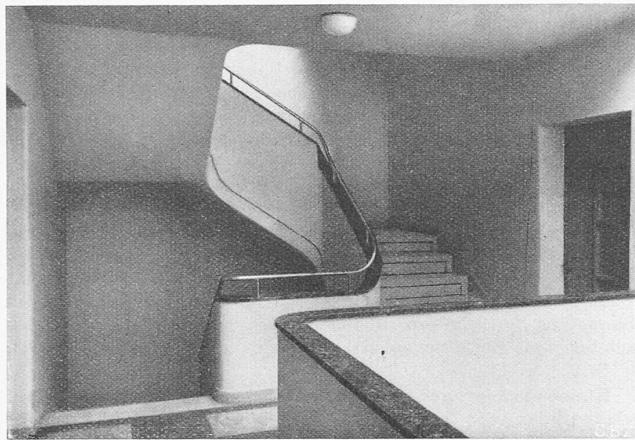
Abb. 3. Das lichte Treppenhaus im Miethaus «Steinwies» Zürich

Weil das Haus in der dritten Bauzone liegt, die nur drei Geschosse mit ausgebautem Dach erlaubt, wurde vom Bauherrn die Forderung nach grösster Wirtschaftlichkeit des Grundrisses gestellt. Ihr konnte am besten durch die Anlage eines zentralen Lichthofes entsprochen werden, der gleichzeitig das Treppenhaus enthält. Um diesen lichten Hof gruppieren sich im Erdgeschoss eine Zwei- und zwei Dreizimmerwohnungen, in den Obergeschossen je drei Dreizimmerwohnungen, die jeweilen vom Treppenpodest und einer Galerie aus zugänglich sind (Abb. 3).
