Zeitschrift: Schweizerische Bauzeitung
Herausgeber: Verlags-AG der akademischen technischen Vereine
Band: 115/116 (1940)
Heft: 13: Schweizer Mustermesse Basel (30. März bis 9. April 1940)

Die Stützmauern als bergseitiger Abschluss

Von Ing. PAUL A. MÜLLER-ANDREAE in Firma W. & J. Rapp, Basel

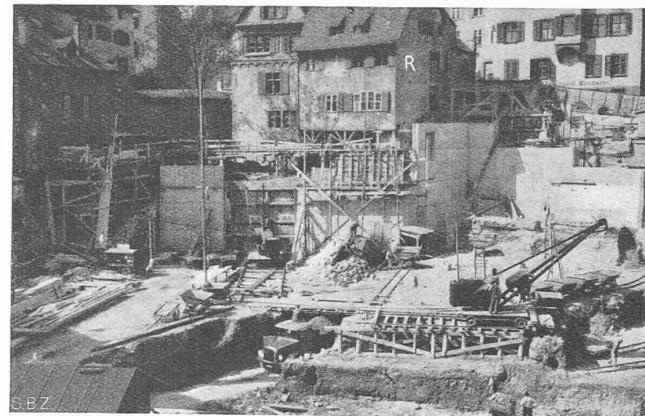
Abb. 18. Stützmauer Los III, rechts Los II (19. III. 38)

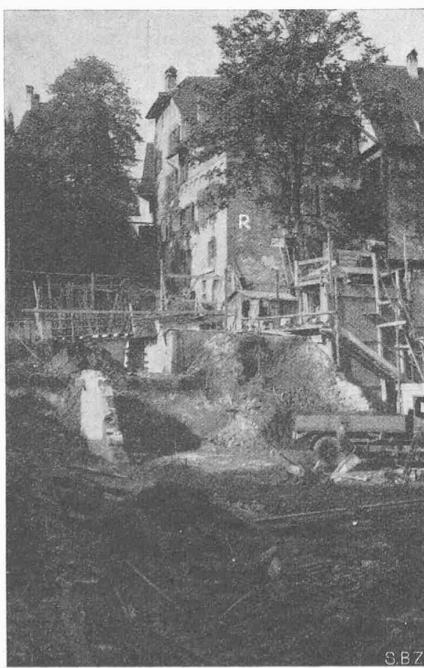
Abb. 15. Aushubarbeiten vor den Stützmauern am Ringelhof R (31. X. 38)

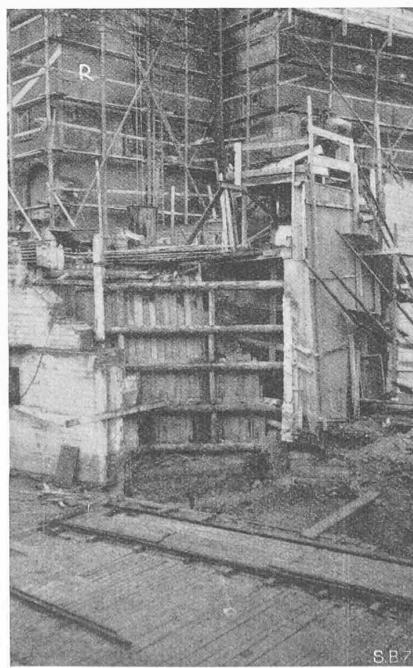
Abb. 16. Zusammenschluss der Stützmauer Los III am Krankenkasselflügel (21. XI. 38)

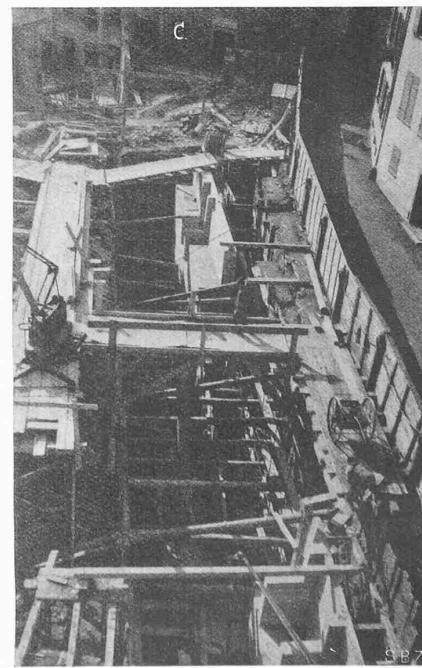
Abb. 17. Tiefblick in die Schächte 1, 2, 3 gegen Haus Courvoisier (C) (15. X. 37)

Die Baustelle ist aus der Abb. 14 und den Bildern Abb. 15 bis 19 ersichtlich. Beim Baubeginn im Juni 1937 waren die Häuser an der Petersgasse, zwischen der Kantonalbank bis und mit dem Strassburgerhof niedergeissen, desgleichen war die alte Badanstalt am Fischmarkt abgebrochen. Die Häuser am Petersberg (Abb. 17) waren noch bewohnt. Wegen des Kaufes des Hauses Petersberg 23 wurde bis Anfang September bzw. Mitte Oktober 1937 geräumt. Das Eckhaus «Courvoisier», Petersberg 27, sollte auf Wunsch des Heimatschutzes erhalten bleiben.

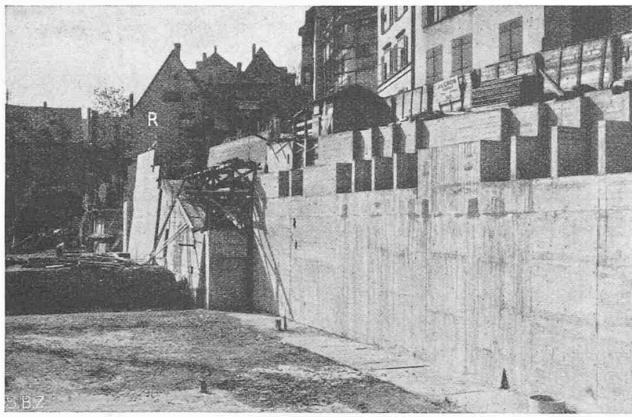
Abb. 19. Stützmauer und Treppe Los I, gegen den Ringelhof (19. III. 38)

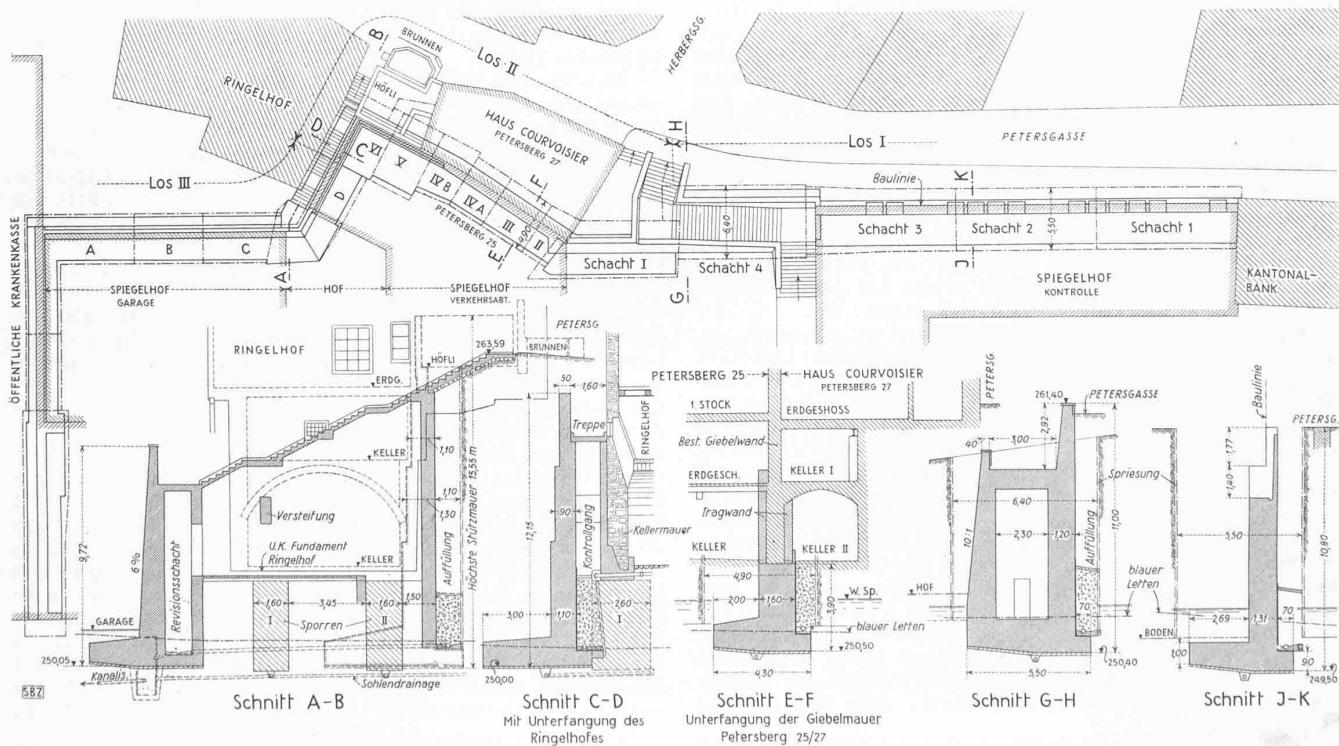
Abb. 14. Grundriss (1:600) und Schnitte (1:300) der bergseitigen Fundamente und Stützmauern an der Petersgasse

Die *Profile der Stützmauern* sind aus der Abb. 14 ersichtlich. Sie entsprechen dem Zweck, dem die Stützmauer als Ummauern des Spiegelhofes dient, je nachdem sie z. B. als Fundamentmauer für die späteren Aussenfassaden, als Unterstützung für die Freitreppe an der Herbergsgasse, oder zur Unterfangung bestehender Häuser usw., zu dienen hatte.

Um an Bauzeit zu sparen und um sich gleichzeitig einige technische Vorteile zu Nutze zu machen, wurde das Haus Petersberg 25 geräumt. Die Unterfangung der etwa 23 m hohen Brandmauer 25/27 erfolgte unter Benützung des Erdgeschosses und des Kellers des Hauses Petersberg 25 (Abb. 14, Schnitt E-F). Diese Unterfangungsarbeiten gaben die ersten Aufschlüsse über den sehr schlechten Zustand der alten Fundamentmauer. Spätere Untersuchungen bestätigten, dass die ganze Giebelmauer grösstenteils ohne Verband aus zwei getrennten, schlechten Mauern bestand und durch Kamin- und Kasteneinbauten geschwächt war. Beide Giebelwände des Eckhauses 27 zeigten eine Abweichung von etwa 2% in gleicher Richtung gegen die Vertikale. Die unterfangene Brandmauer bzw. Giebelmauer war also etwa 45 cm gegen den Spiegelhof überhängend. Abbruch und Neuauflauerung derselben wären nötig gewesen. Nachrechnungen über die Zweckmässigkeit der Neuinvestierung in dieses Haus führten nachträglich zum Entschluss, es zusammen mit den andern Häusern am oberen Petersberg im November 1937 abzubrechen.

An vier Stellen im Bereich des Spiegelhofes und an einer Stelle auf der Baustelle der öffentlichen Krankenkasse wurden starke Abbröckelungen und Rissbildungen beobachtet. Besonders in Schachtung 2 (Abb. 14) des Loses I an der Petersgasse machten sich diese Erscheinungen sehr stark geltend. Es wurde direkt unter der Sprissung eine plötzliche Rissbildung von rd. 1,20 m Tiefe und 8 bis 10 cm oberer Weite konstatiert, es wäre interessant gewesen, die Ursache dieser zum Teil ziemlich gefährlich ausschenden Erscheinungen feststellen zu können. In solchen Fällen steht jedoch aus baulichen Gründen keine Zeit zu wissenschaftlichen Untersuchungen zur Verfügung. Es musste rasch gehandelt werden, um die Arbeiten sicher zu stellen. Bei all diesen Erscheinungen lässt sich nur die Tatsache festhalten, dass die Risse und starken Abbröckelungen immer auf der stärker belasteten Seite der Sprissung beobachtet wurden. Sie müssen also wohl mit Spannungsänderungen im blauen Letten zusammenhängen.

Das Bauprogramm sah die Erstellung einzelner Schachtungen bis in den blauen Letten vor, in deren Schutz die früher erwähnten Stützmauerstücke hochgeführt wurden. Bei der Abteufung wurde jeweils jeder zweite Schacht mit einem gewissen Zeitabstand in Angriff genommen. Erst nach Fertigstellung der erstbegonnenen Stützmauerstücke 1, 3 und 5 wurden die dazwischen liegenden Stücke 2 und 4 ausgeschachtet und betoniert (Abb. 14). Bei der Anordnung der Sprissung wurde auf einen bestimmten Vorgang beim Betonieren der Mauerstücke Rücksicht genommen. Sämtliche Stützmauern sind im blauen Letten fundiert (Schnitte A-B bis J-K).

Die Profile der einzelnen Mauern sind aus der Abb. 14 ersichtlich. Ein Fundamentvorsprung auf der Bergseite der Mauern gestattete eine Verbesserung der Belastungsverhältnisse des Baugrundes, sowie eine gute Auflagerung der Drainage. Die Stützmauern sind an der Fundamentunterseite und auf der Bergseite armiert.

Zur Unterfangung der Giebelwand des später abgerissenen Hauses Petersberg 27 wurden die Kellermauern der Häuser 25 und 27 beidseitig durch zwei untereinander verbundene Tragwände (Schnitt E-F) gefasst; diese hatten die Gebäudeelasten auf je rd. 5 m zu übertragen. Die Giebelwand des Ringelhofes (Schnitte A-B und C-D) ist etwa 8 cm nach aussen überhängend. Ihre Last wurde vor Beginn der tiefen Ausschachtungen durch zwei Sporen auf den blauen Letten übertragen. Weitere Einzelheiten über die Bauausführung sind den Bildern zu entnehmen.
