Zeitschrift: Schweizerische Bauzeitung
Herausgeber: Verlags-AG der akademischen technischen Vereine
Band: 117/118 (1941)
Heft: 11

Artikel: Mängelrüge und Haftung aus Werkvertrag
Autor: Ch.K.
DOI: <https://doi.org/10.5169/seals-83403>

Mängelrüge und Haftung aus Werkvertrag

Besonderheiten einer modernen Hochdruck-Dampfanlage schweizerischer Konstruktion

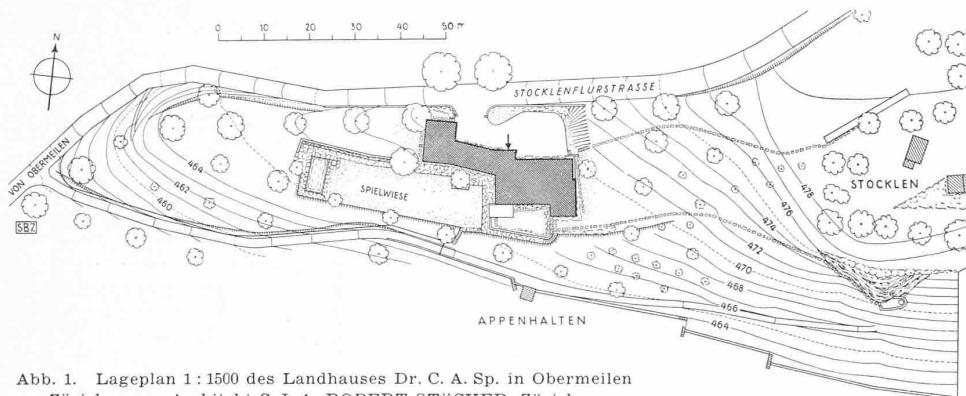
Abb. 1. Lageplan 1:1500 des Landhauses Dr. C. A. Sp. in Obermeilen am Zürichsee. — Architekt S. I. A. ROBERT STÜCKER, Zürich

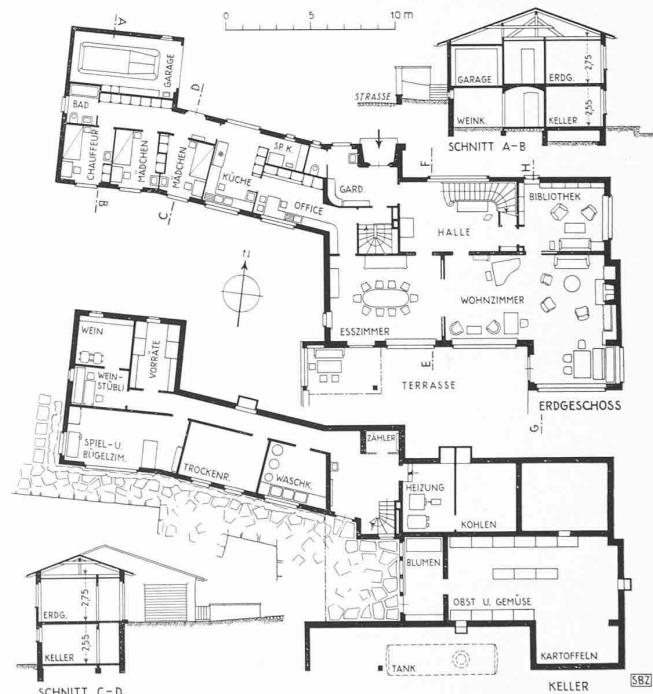
Abb. 9. Grundrisse und Schnitte 1:400

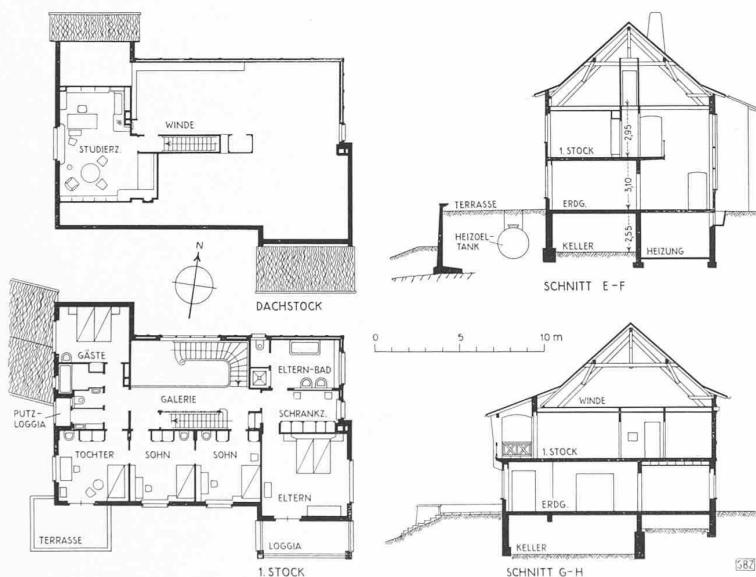
Abb. 10. Grundrisse und Schnitte 1:400

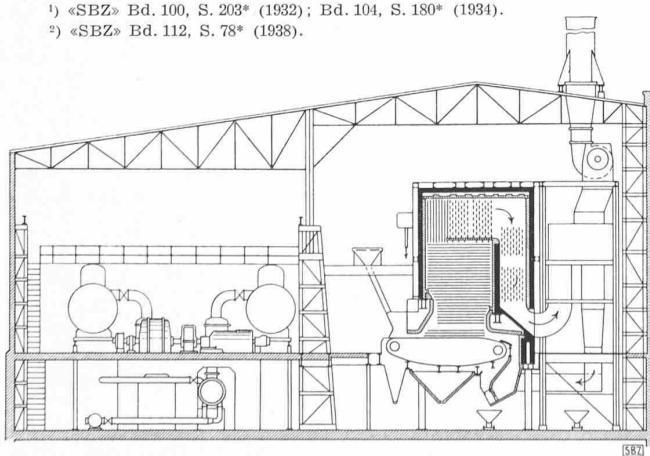
Abb. 1. Anordnung der Hochdruck-Dampfanlage einer Kartonfabrik in England, ausgerüstet mit drei Sulzer-Einrohrdampfkesseln von je 37 t/h Leistung bei 100 at Druck, mit drei BBC-Entnahme-Turbogruppen

Wie aus Abb. 1 zu erkennen ist, besteht die Feuerung der Einrohrkessel aus Wanderrosten; nach dem Feuerraum durchstreichen die Feuergase zunächst einen horizontalen und hernach abwärts einen vertikalen Zug, treten dann nach Durchströmen eines Ljungström-Luftvorwärmers in einen Staubabscheider, System van Tongeren²⁾, und werden schliesslich vom Saugzugventilator durch das Kamin ins Freie geführt.

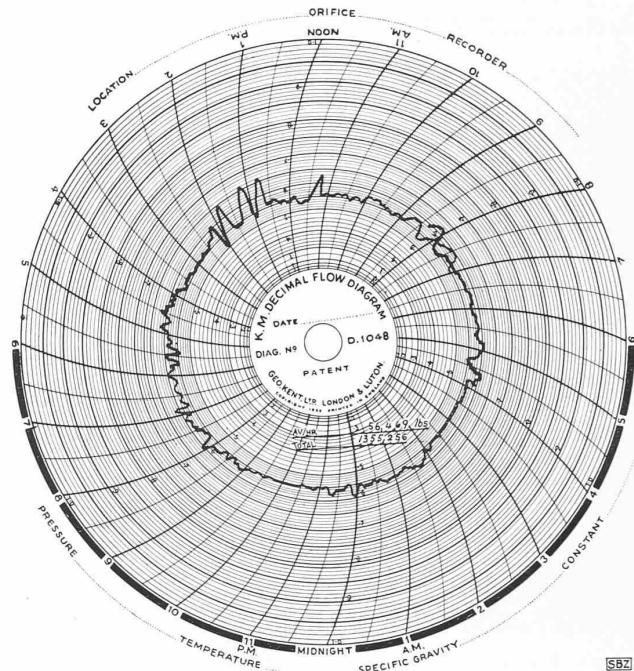
Abb. 2. Tagesdiagramm der vom Kessel abgegebenen Dampfmenge (Einheit für die Dampfmenge 100 000 lbs./h)
