Zeitschrift: Schweizerische Bauzeitung
Herausgeber: Verlags-AG der akademischen technischen Vereine
Band: 117/118 (1941)
Heft: 4

Artikel: Aktuelle Strassenbau-Fragen
Autor: Paganini, Walter
DOI: <https://doi.org/10.5169/seals-83491>

Aktuelle Strassenbau-Fragen

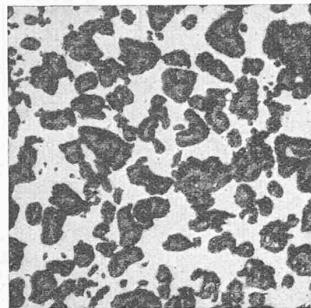
Rauhe Belagoberfläche mit Kornausbruch

Wiedergabe der Rauhigkeit von Strassenbelagoberflächen durch Abdruckverfahren (Originalgrösse)

Am Nachmittag wurde den Kursteilnehmern in kleinen Gruppen ein sorgfältig ausgewähltes Anschauungsmaterial gezeigt und erklärt, die Prüfapparate für Bitumen und Teer, Belagaußschnitte aller Art, auch solche, die eine fehlerhafte Ausführung und die daraus entstandenen Schäden aufweisen. Als Novum wurde eine Serie Belags-Oberflächen-Abdrücke gezeigt, die in genial einfacher Weise ein gutes Bild der Oberflächenrauhigkeit von Strassendecken gibt: mit einer kleinen Gummiwalze, die mit Druckfarbstoff überzogen ist, fährt man leicht über die saubere und trockene Belagoberfläche, im Ausschnitt oder auf der Strasse; mit einer zweiten, sauberen Walze überträgt man den Farbabdruck vom Belag auf Papier. Die obenstehenden Abdrücke geben ein sehr deutliches Bild des Kornreliefs und lassen Schlüsse auf verkehrstechnische Eigenschaften zu. Das Verfahren könnte noch dazu dienen, die Veränderungen, denen die Decke unter dem Verkehr unterworfen ist, durch Abziege der gleichen Stellen in gewissen Zeitabständen festzustellen.

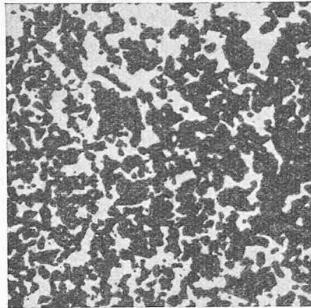
Geschlossene, gut eingefahrene Oberfläche (Teerbeton)

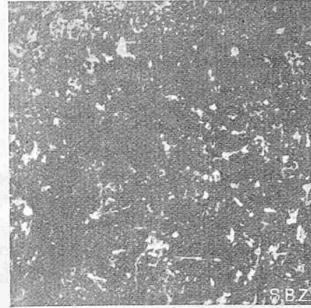
Geschlossene, glatte Oberfläche mit einzelnen Eindrücken (Gussasphalt)
