Zeitschrift:	Schweizerische Bauzeitung
Herausgeber:	Verlags-AG der akademischen technischen Vereine
Band:	117/118 (1941)
Heft:	19
Artikel:	Zur Güterzugentgleisung vom 29. Juli 1941 am Piano Tondo-Tunnel
Autor:	[s.n.]
DOI:	https://doi.org/10.5169/seals-83549

Zur Güterzugentgleisung vom 29. Juli 1941 am Piano Tondo-Tunnel

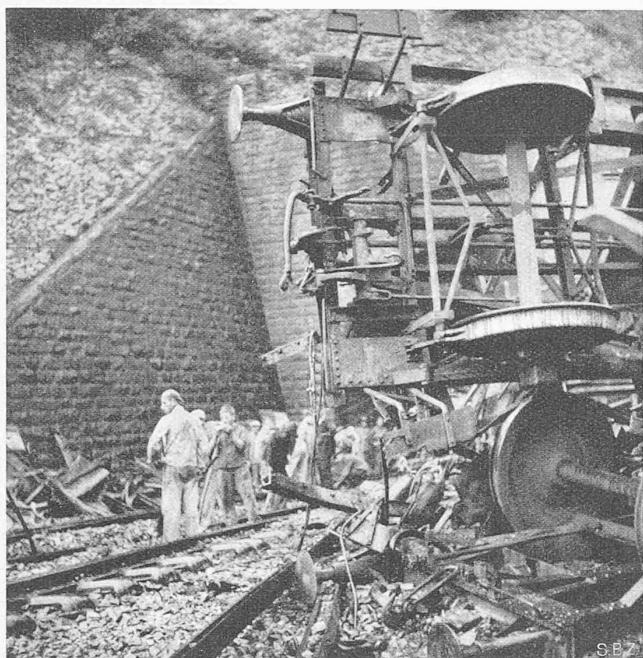
Abb. 5. Einzelheiten (anliegende Bremsklötzte!) zu Abb. 6

Auf Abb. 5 und 6 ist ein Radsatz mit festanliegenden Bremsklötzen zu erkennen; andere waren ganz durchgeschliffen oder abgefallen. Die schweizerischen Wagen waren mit der automatischen Drolshammer-Güterzugbremse³⁾ ausgerüstet; ihre Bremsklötze waren fast durchgeschliffen, hatten also gewirkt. Das Chaos der ineinander geschobenen Eisechteile und die gebrochene

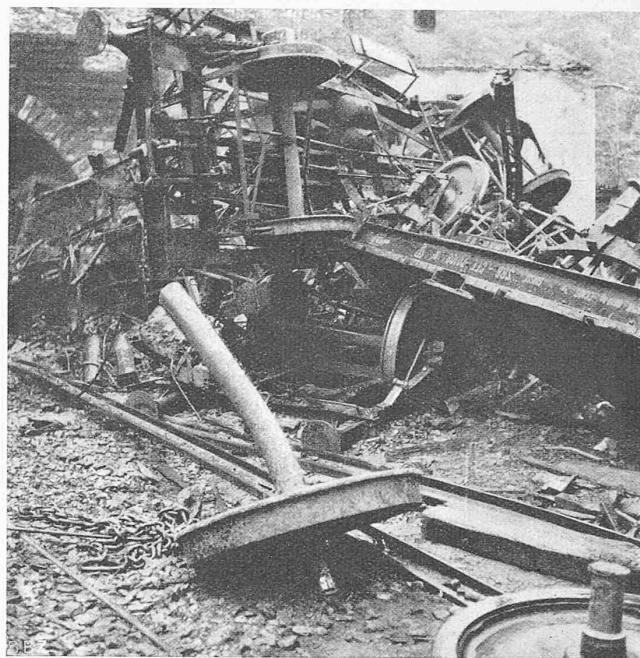
Abb. 6. Blick gegen Tunnelportal und Wärterhaus Piano Tondo

und gebogene Radachse (Abb. 6) veranschaulichen die Wucht des Aufpralls am Tunnelportal. Von besonderem Interesse ist Abb. 9, die auf dem Rücken liegende Lokomotive von 131 t und 2×10 m Länge. Man beachte, dass der Kuppelzapfen der beiden, in der Längsrichtung um fast 90° gegeneinander verdrehten Lokomotivhälften nicht gebrochen ist; auch sind die Rahmenhälften samt den Radsätzen angesichts der in Deformationsarbeit verwandelten kinetischen Energie von etwa 6,6 Mio kgm (6,6 tkm) verhältnismässig wenig verkrümmt, beides Zeugen für die Güte von Material und Arbeit. So dann hat sich die Lauffähigkeit der für max. 65 km/h bemessenen Maschine als erstaunlich überschreitbar erwiesen. Mit seinen schweren umlaufenden Triebwerkmaschen hat das Fahrzeug ohne zu entgleisen 120 km/h durchgehalten, die Triebräder von 1350 mm Ø samt ihren Kurbelzapfen somit rund acht Umdrehungen in der Sekunde; Trieb- und Kuppelstangen sind offenbar erst beim Sturz abgefallen. Alles dies stellt der Baufirma, der S. L. M. Winterthur, das beste Zeugnis aus.

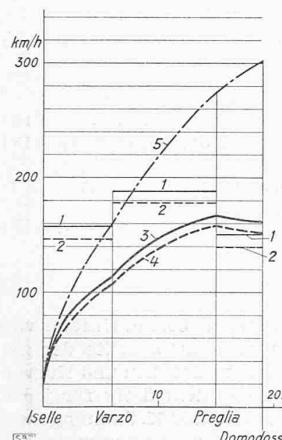
Abb. 2. Domo d'Ossola

Legende für Abb. 2 und 3:

- 1 Grenzgeschwindigkeit bei $R_m \infty$, 2 Grenzgeschwindigkeit bei $R_m = 300$ m,
3 Geschwindigkeit bei $R_m \infty$, 4 Geschwindigkeit bei $R_m = 300$ m,
5 Theoretische Geschwindigkeit des talwärts fahrenden Zuges,
exkl. Lauf- und Krümmungs-Widerstände

zahlenmässige Durchrechnung, dass eine Variation von v_0 im Bereich von 0 bis 40 km/h auf die Geschwindigkeiten in den nachfolgenden Stationen praktisch ohne Einfluss ist. Aus den Abb. 2 und 3 geht hervor, dass auf manchen Strecken die Geschwindigkeit nach vorangegangener Beschleunigung wieder abnimmt, ferner, dass der hemmende Einfluss der Kurven nicht besonders stark ist.

Die theoretische Durchfahrgeschwindigkeit in den einzelnen Stationen (ohne Berücksichtigung des Lauf- und des Krümmungswiderstandes), die in ihrem Verlauf zu Vergleichszwecken in den Abb. 2 und 3 ebenfalls eingetragen sind, folgt aus dem Energiesatz zu

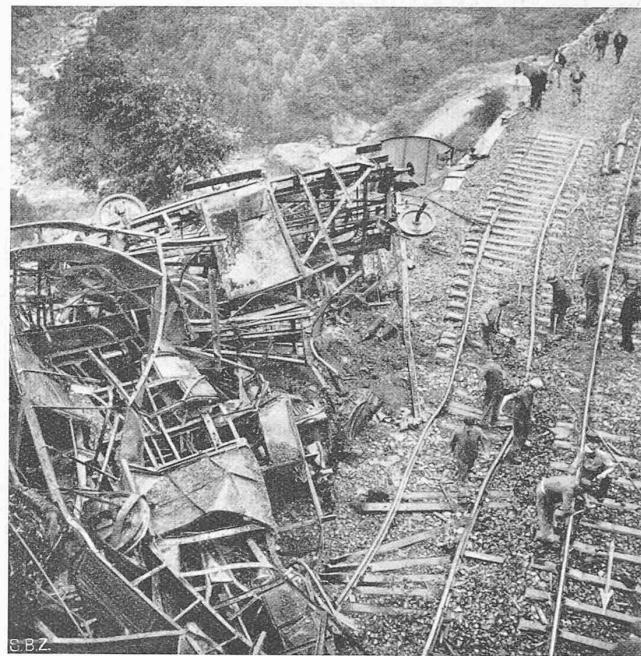
Abb. 8. Blick vom Portal aufwärts (alle Bilder Photopress, Zürich)

Es handelte sich um einen leichten Güterzug ohne Kohlen von blos rd. 300 t, aus 21 schweizerischen, italienischen und wenigen tschechischen Wagen; er hatte durchgehende Luftdruckbremse und zudem am Schluss zwei handbediente Bremswagen. Die Lokomotive, eine Ce 6/8 III¹) der SBB (Abb. 1), hatte Westinghouse- und Handbremse, dazu elektrische Rekuperationsbremse. Bis Rodi-Fiesso, rd. 12 km nach Airolo, konnte die Geschwindigkeit noch beherrscht werden, als dann trat die verhängnisvolle Beschleunigung ein, die nach weiteren 17 km in der 300 m Kurve des Piano Tondo-Viadukts²⁾, dicht vor dem Portal des Piano Tondo-Kehrtunnels zur Entgleisung führte. Dabei stauten sich eine Anzahl Wagen vor der Tunnelmündung, während die Maschine abriss und (lt. unverehrtem Registrierstreifen des Geschwindigkeitsmessers) mit bis 120 km/h auf der 25% Rampe weitere 4 km mit zwei Kehrtunnels durchraste, bis sie in der ehem. Station Giornico auf einen dort haltenden Güterzug prallte, dabei dessen hinterste neun Wagen zusammenstauchte, um dann endlich sich nach links überschlagend am Fuss des Bahndamms liegen zu bleiben (Abb. 9). Der ausser einer Kopfhautschramme wie durch ein Wunder unverletzt gebliebene Führer kroch unter den Trümmern hervor und konnte schon sehr bald einvernommen werden. Dieser Unfall, der am Piano Tondo-Viadukt sieben Todesopfer — die zwei Bremser und fünf Soldaten der Bahnwachung beim ausgebrannten Wärterhaus — gefordert, ist in technischer Hinsicht so merkwürdig, dass wir seine Darstellung mit einigen Bildern begleiten. Diese sind erst etwa 22 Std. nach dem Unfall aufgenommen, also bereits nach etwelchem Abräumen zur Freimachung des bergseitigen Geleises (auf Abb. 8 mit Pfeil bezeichnet).
