Zeitschrift: Schweizerische Bauzeitung
Herausgeber: Verlags-AG der akademischen technischen Vereine
Band: 119/120 (1942)
Heft: 16

Artikel: Bau-Unfall als Folge eines plötzlichen Mauerbruches
Autor: [s.n.]
DOI: <https://doi.org/10.5169/seals-52453>

Bau-Unfall als Folge eines plötzlichen Mauerbruches

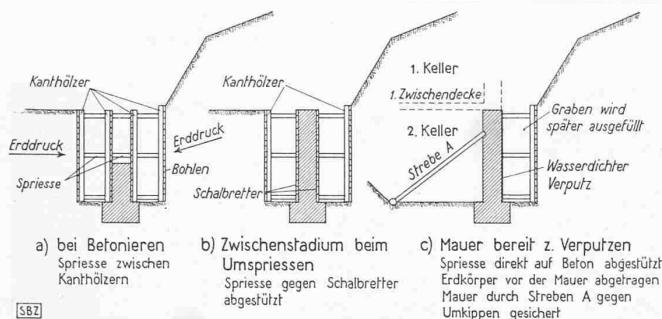
Abb. 1. Die Bauetappen a, b und c. — Masstab 1:200

Der untere Teil der Mauer war etwa fünf Tage alt, als umgespriesset wurde: die Mauer-Schalung wurde entfernt, die äussere Zimmerung direkt gegen den Beton abgestützt und die Wand gegen das Gebäudeinnere schräg verstrebt, indem der Erdkern entsprechend abgetragen wurde (Abb. 1a bis c). Bei diesem Umspriessen hörte man einen Knall. Bevor sich die beiden Arbeiter, die zwischen Mauer und Erdwand standen, flüchten konnten, klappte der Einbau auf die ganze Länge zusammen (Abb. 2).

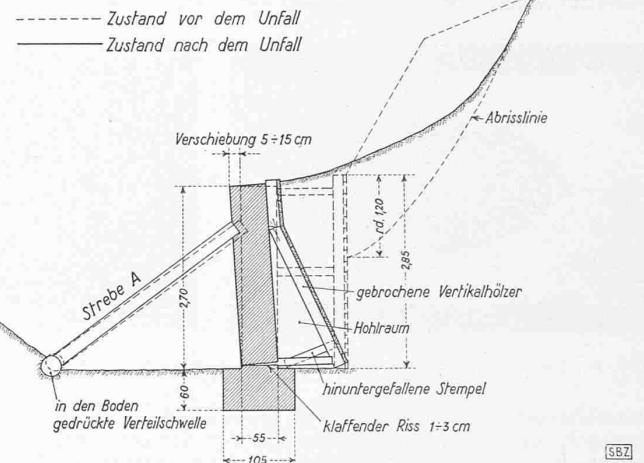
Abb. 2. Zustand vor (gestrichelt) und nach dem Unfall. — 1:100

In der Folge stellte man fest: Sämtliche Querstrebungen lagen unbeschädigt auf der Schachtsohle. Die Kanthölzer standen mit ihrem Fusspunkt an der ursprünglichen Stelle, lehnten oben gegen die Mauer und waren zum Teil dort gebrochen. Die Bohlen waren ganz, ausgenommen diejenigen, die mit dem Einbau für die Längsfassaden in Verbindung standen und deshalb bei der Verschiebung einseitig zurückgehalten worden waren. Die Mauer wies auf der Rückseite einen 1-3 cm breiten Riss auf, 5-10 cm über dem Fundament; das Fundament war noch genau in seiner ursprünglichen Lage (vgl. Abb. 2).

einer gewissen Deformation durch elastische oder plastische Verschiebung der Fusspunkte. In diesem Augenblick konnten die entspannten Quersprieße herausfallen, die Erde rutschte nach, und der Einbau wurde zusammengeklappt (Abb. 2).

Beim Umspriessen wurden offenbar die Biegezugsspannungen in der Mauer zu gross. Die Mauer brach *plötzlich*, mit Knall. Sie schnellte nach vorn, teils weil die verbiegenden Energien der Mauer frei wurden, teils weil die Quersprieße und das anliegende Gelände gespannt waren. Die Streben vor der Mauer waren zwar im Stande diesen Ruck abzustoppen, aber erst nach

Es ergibt sich, dass die Verstrebungen vor der Mauer sehr sorgfältig fundiert werden müssen und durch Keile in Spannung zu bringen sind, wenn man bei hartem Boden und nicht armierten tiefliegenden Grundmauern ähnliche Unfälle vermeiden will. Eine andere Lösung wäre ein Gelenk über dem Fundament, wie man es häufig hat, wenn man sich mit einer Papplage gegen aufsteigende Feuchtigkeit schützen will, wobei der Mauerfuss natürlich gegen seitliches Verschieben gesichert werden muss. Eine verschmutzte, nicht bindende Arbeitsfuge könnte unter diesen Umständen erwünscht sein, da sie wie ein Gelenk wirken würde. Das Gelenk ermöglicht ein ständiges Zusammenwirken von Einbau und Verstrebung. Der Schock einer plötzlichen Lastverlagerung könnte nicht auftreten.

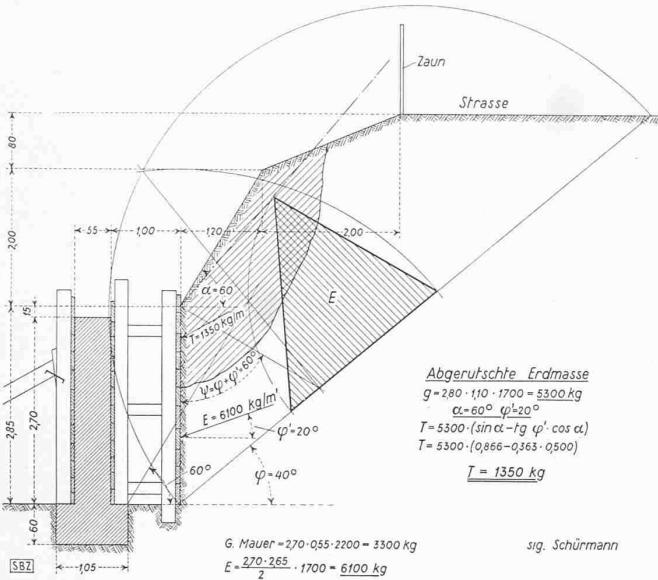
Abb. 3. Erddruckbestimmung des Gerichts-Experten Max Schürmann

Falsch ist an seiner Poncelet-Konstruktion, dass die Terrainausgleichslinie steiler ist als die nat. Böschung φ ; der Erddruck müsste somit gleich ∞ werden! Dank der in Richtung und Angriffspunkt falschen Stellungslinie, sowie der Negierung der bei dieser Konstruktion erforderlichen ideellen Stützwand bekommt Schürmann $E = 6,1 \text{ t/m}'$ (statt $E = \infty$), bzw. bei richtiger Berechnung wird $E = 3,7 \text{ t/m}'$.

Jede graph. Erddruckkonstruktion ermittelt zuerst die Gleitfläche. Die Schürmannsche Konstruktion aber kümmert sich überhaupt nicht darum, sonst müsste die Sinnlosigkeit der Abb. 3 noch auffälliger werden.

Interessant ist besonders der Wert T . Es handelt sich offenbar um die Kraft, die auf der schiefen Ebene ($\alpha = 60^\circ$) gleitende Erdmasse g gegen die Stützwand ausübt.

Ueberdies ist der Wert $T = 5300 \cdot (0,866 - 0,363 \cdot 0,500)$ algebraisch falsch aufgelöst:

Sch. hat gerechnet $5300 \cdot (0,866 - 0,363) \cdot 0,500 = 1350$
 statt $5300 \cdot (0,866 - 0,363 \cdot 0,500) = 3630$

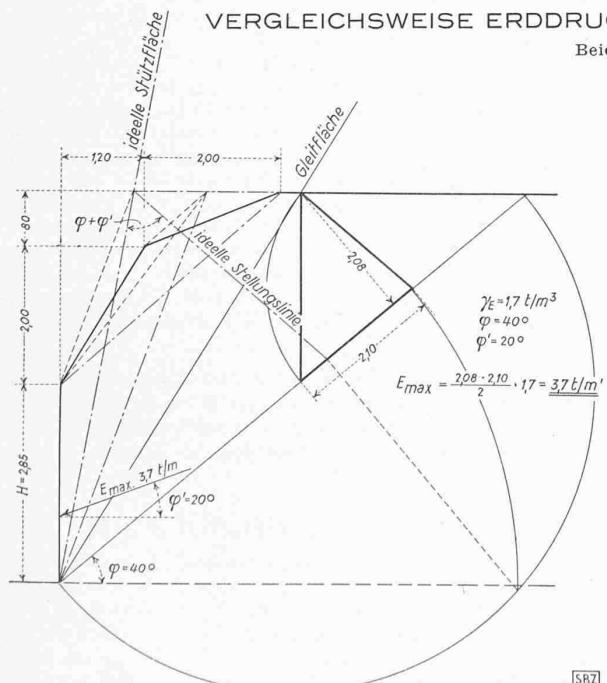
Abb. 4 (links). Konstruktion nach Poncelet

Nach Schürmann bestätigen diese «Berechnungen» von E und T die «in allen Teilen unglückliche Anlage des Einbaues» (notabene ohne die geringste kritische Betrachtung der einzelnen Einbauteile!). Vergleichsweise sei die Erddruckberechnung unter denselben Annahmen durchgeführt (Abb. 4 und 5). Obschon diesem «amtlichen Experten» das Parteidokument und die gerichtlich angeordnete Oberexpertise sechs Wochen vor der Verhandlung vorgelegt worden waren, blieb er bis zuletzt bei seinen Behauptungen.
